課題名	新技術を活用した安全管理及び施工管理

工事名	利賀ダム転流工パイロット道路工事			
施工業者名	株式会社 藤井組			
担当技術者名	藤原 昌章			
工事場所	南砺市利賀村草嶺地内			
工期	平成31年3月26日～令和2年2月21日			
工事概要	道路改良（パイロット道路）	1式	道路改良（豆谷工区）	1式
	掘削工	V=2,000m <sup>3</sup>	仮設構台撤去工	1式
	残土処理工	V=5,100m <sup>3</sup>	ベント基礎撤去工	1式
	法面整形工	A=620m <sup>2</sup>	受圧版コンクリート撤去工	1式
	法面工（モルタル吹付）	A=1,200m <sup>2</sup>		
	擁壁工（ゴ 形転流機補強土壁）	1式		
	落石崩落土処理工	1式

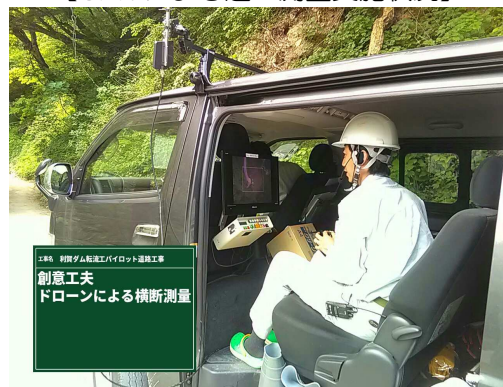
UAVを活用して起工測量を実施することにより、安全に、短時間で作業を完了し、詳細な点群データを取得することができた。

【UAVによる起工測量実施状況】

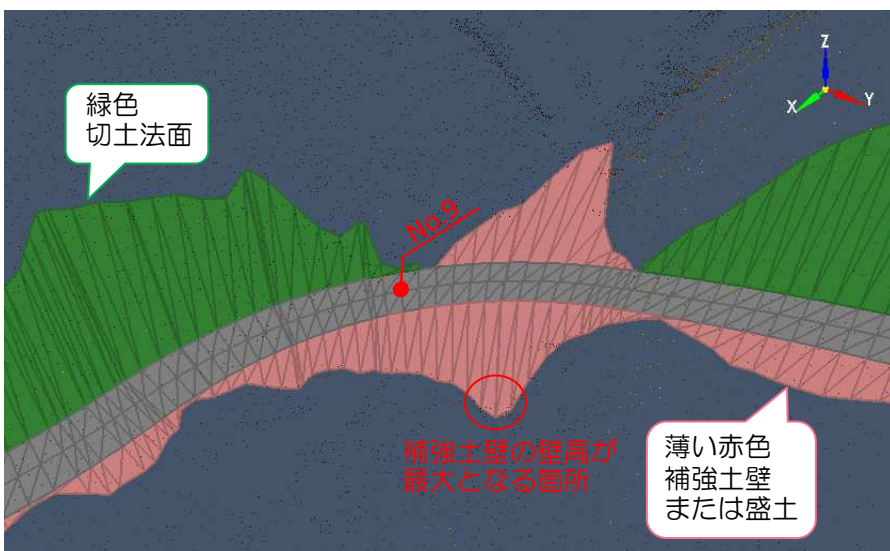
【No.9付近 点群と対比した3次元設計データ】

切土法面緑色  
補強土壁または盛土薄い赤色  
画面上に多数あるドット（点）  
が点群データ  
切土高や盛土高が最大となる  
箇所が、感覚的に把握できる

3次元設計データを作成し、起工測量により取得した点群データと対比することにより、全路線において切土高と盛土高を詳細に照査した結果、計画断面と異なる地山形状を早期に発見し、計画変更に活用することができた。

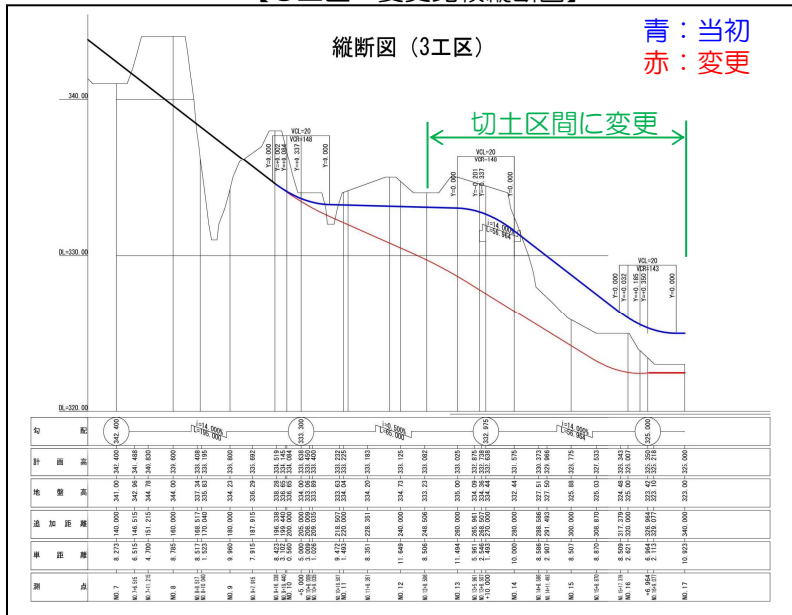
右図縦断図の通り、パイロット道路の計画高を下げることにより、3工区の約半分を切土区間に変更し、補強土壁の施工数量を低減した結果、3工区の工程を22%短縮し、工事費を6%低減した。

【3工区 変更比較縦断図】

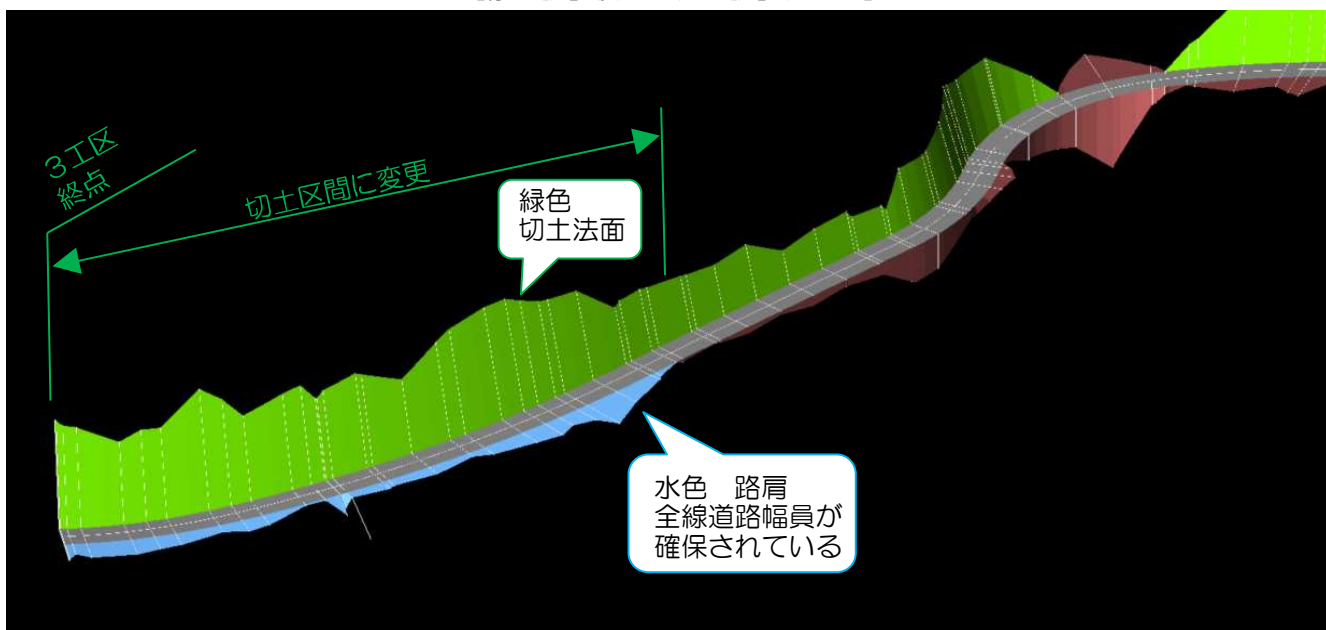
変更後の計画は、3次元設計データを作成し、点群データと対比することにより、掘削法面が過大となる場所が無いか、また、切土区間の道路幅員が全線確保されているか確認した。

【修正設計後の3次元設計データ】

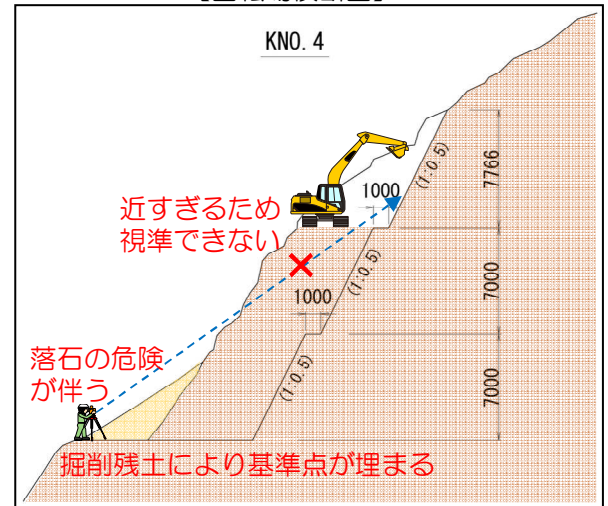
回転場の掘削高さは、H=21mを超える断面であるが、掘削箇所の前面は急峻な崖であり、工事用地が狭隘だった。通常掘削時の工事測量は、測線上に設けた基準点に光波測距儀を設置し、掘削箇所の高さと距離を実測することにより管理するが、工事用地が狭隘なため、測線上に測量用の基準点を設けて測量することが困難であった。

【回転場横断面図】

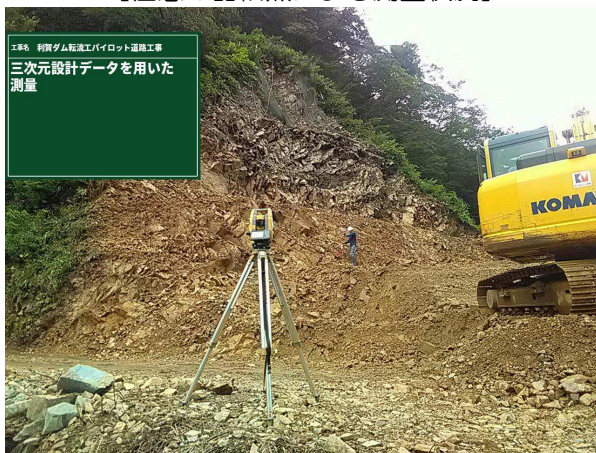
対策として、掘削箇所の3次元設計データを作成し、ICT対応の測量ソフト『快速ナビ』を使用して測量することにより、任意の器械点から任意の視準点を測量することが可能になった。また、快速ナビを使用することにより、測量結果が即時、簡潔にどこでも確認できることから、作業時間の短縮による安全確保と測量精度の向上を図ることができた。

【任意の器械点による測量状況】

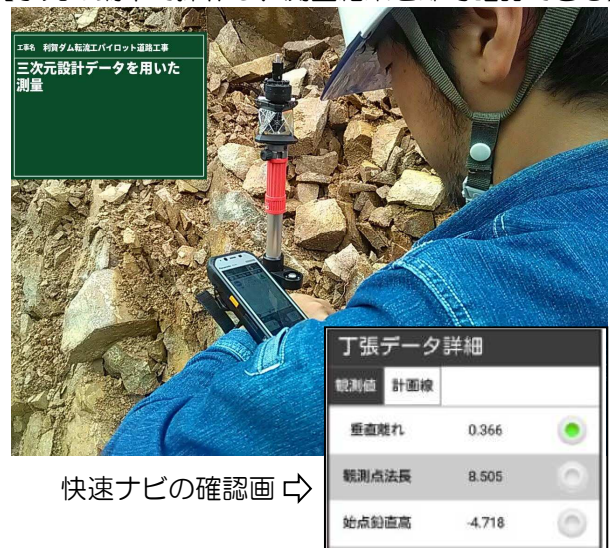
【手元の端末で操作し、測量結果を即時確認できる】

快速ナビの確認画面 ⇨

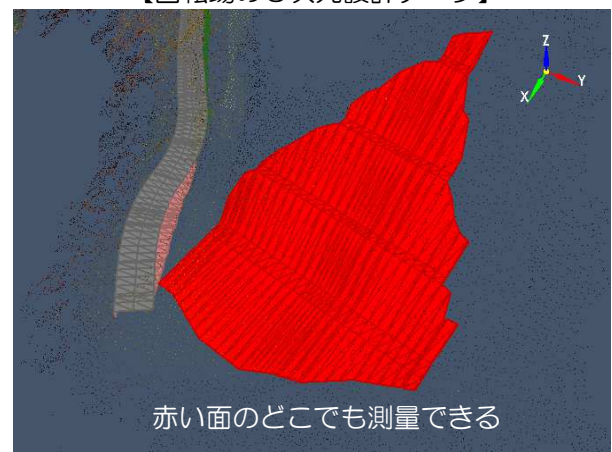
【回転場の3次元設計データ】

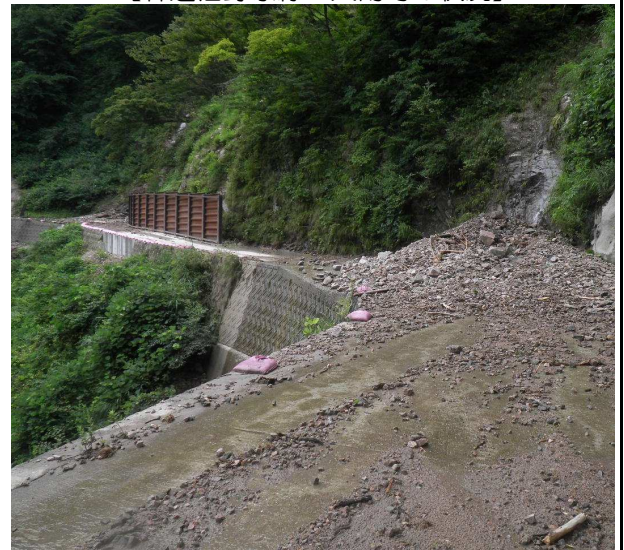
パイロット道路施工箇所は、大雨による掘削法面の崩壊が予想された。また、現場へ至る林道仙野原線は、大雨により土砂が流出する沢が複数存在した。以上のことから、大雨による作業中止基準を通常より厳しく設定した。

【林道仙野原線 大雨時の状況】

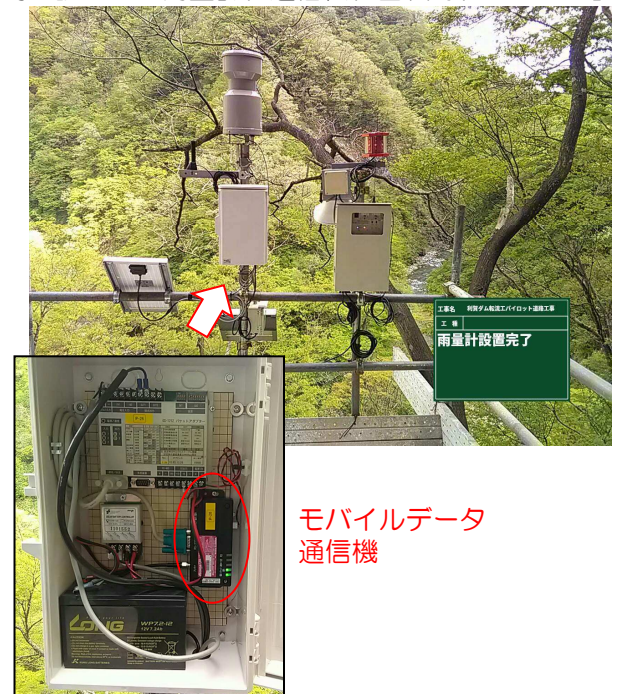
対策として、現場に設置した雨量計のデータを、モバイルデータ通信によりサーバーに送信することにより、インターネットを通じて現場の雨量データを確認できるようになった。また、降雨量が警戒態勢基準、作業中止基準を超えた場合、サーバーから自動で工事関係者にメールが送信されるように設定した。

【現場に設置した雨量計、通信機、回転灯、サイレン】

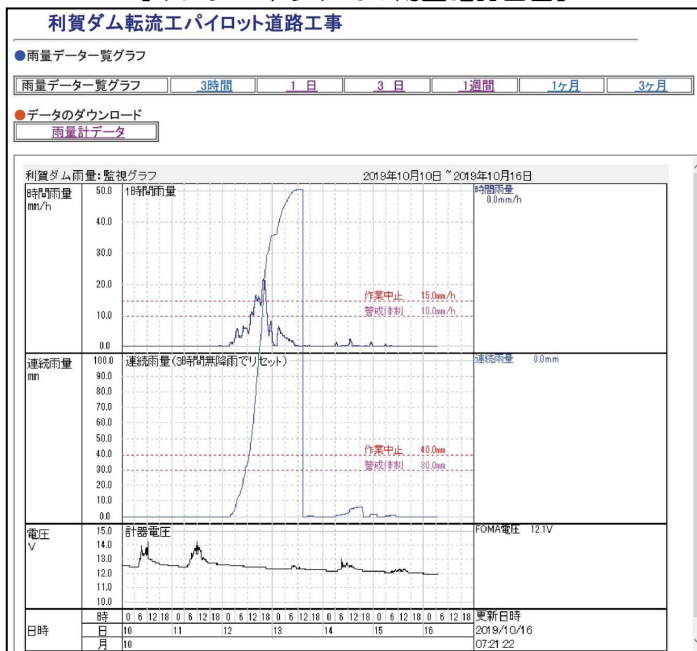
【インターネットでの雨量確認画面】
