分類	②施工管理
----	-------

課題名	急峻かつ狭隘な地形下における工事用道路の造成

工事名	利賀ダム河床進入路栈橋他工事			
施工業者名	株式会社 藤井組			
担当技術者名	西部 哲也			
工事場所	南砺市利賀村草嶺地内			
工期	令和2年3月19日～令和3年1月29日			
工事概要	草嶺工区 鋼製仮栈橋工 (W=8.0m) 32m 橋脚 (H鋼杭) 28 t 仮栈橋上部 42.8 t 仮設工 1式 工事用道路(河床工事用道路) 1式 工事用道路(河床進入トンネル出口) 1式	岩淵工区 鋼製仮栈橋工 (W=4.0m) 51m 橋脚 (H鋼杭) 18 t 仮栈橋上部 58 t 河川土工 1式 掘削 11,100m ³ 路体 (築堤) 盛土 4,580m ³ 多自然形護岸工 300m ² 根固めブロック 120個

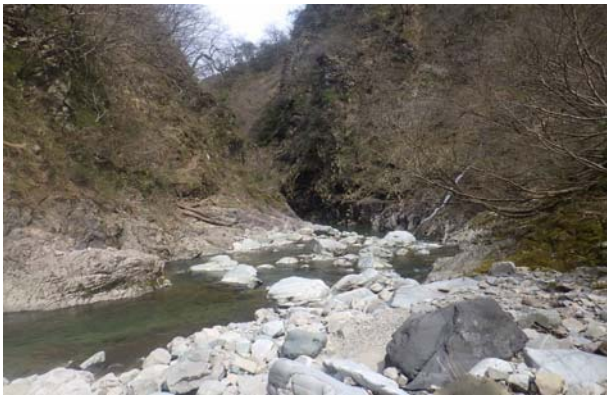
【草嶺工区仮栈橋着工前】

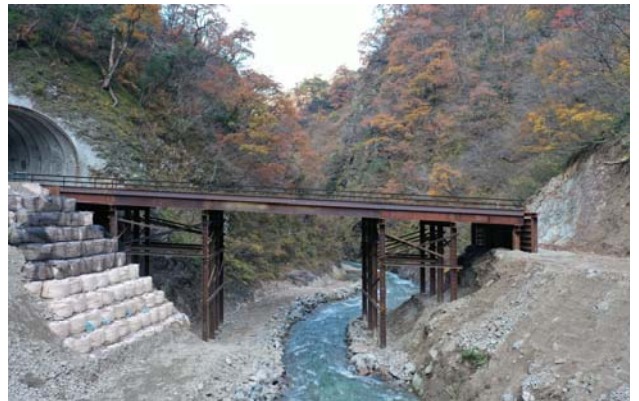
【草嶺工区仮栈橋完成】

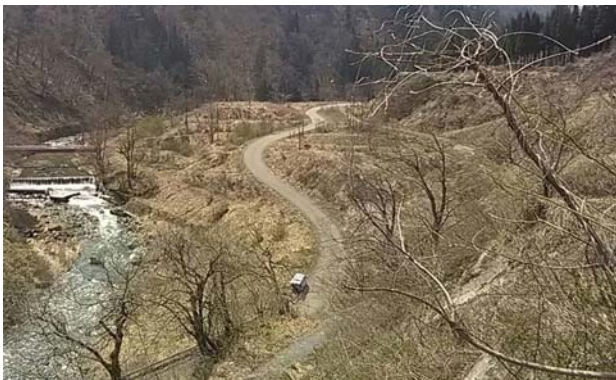
【岩淵工区仮栈橋着工前】

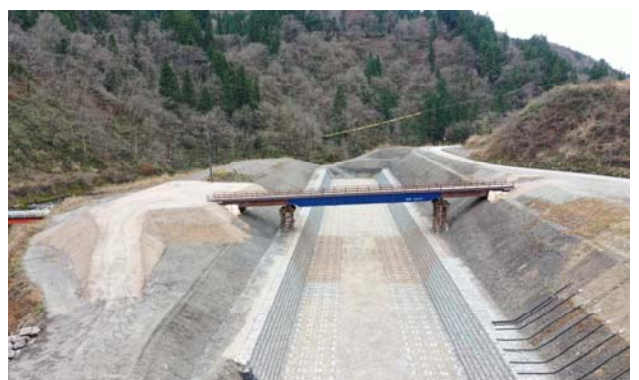
【岩淵工区仮栈橋完成】

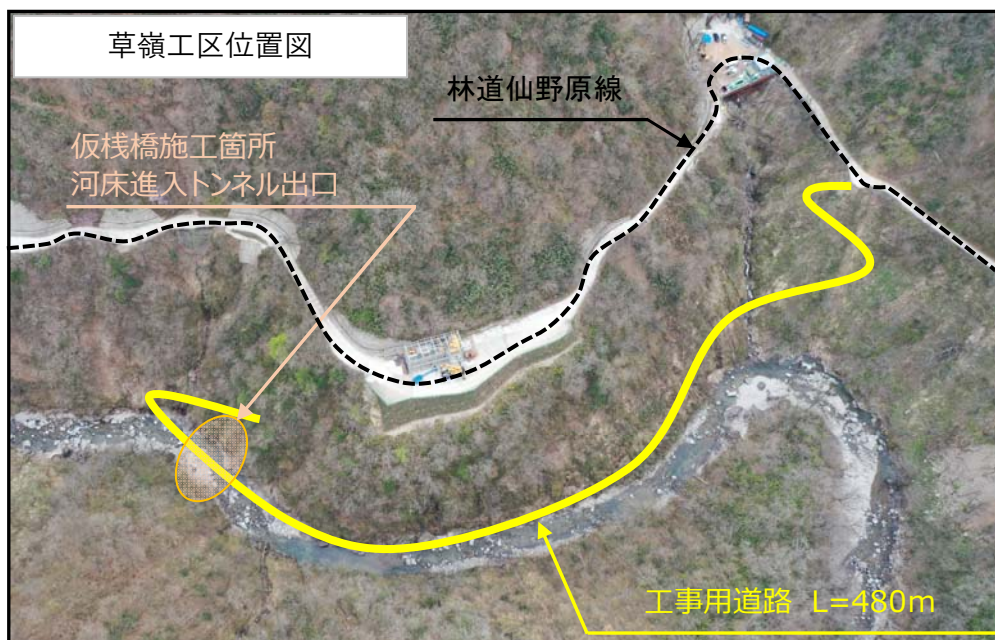
現場条件を考慮して工程を確保するために、下流側林道仙野原線から工事用道路（草嶺工区位置図黄色記載）を造成し、河道掘削による瀬替え及び50 t級クローラクレーンの上載荷重を考慮した作業ヤードの造成を9月末までに完成させることが絶対条件となった。

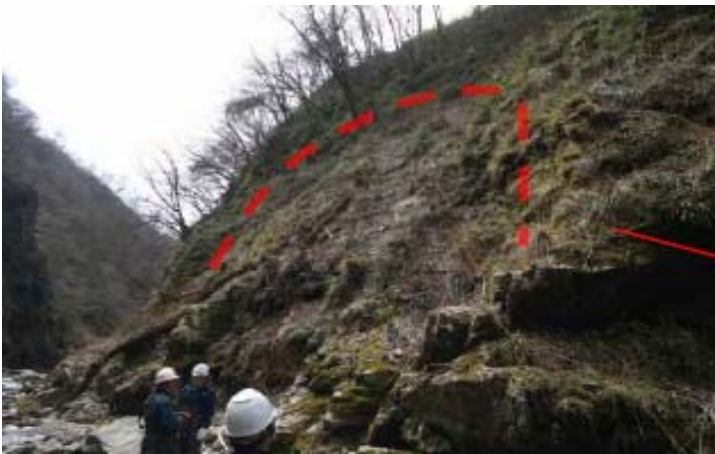
崩壊跡地形で局所的に崩積土砂が滞留

現地踏査の結果、道路災害の観点から斜面崩壊リスクが存在する斜面中腹部に切土範囲を広げない配慮が求められる。よって道路線形を河床側とし、切土範囲をCH級岩盤が広く分布する斜面基部をルートとした。

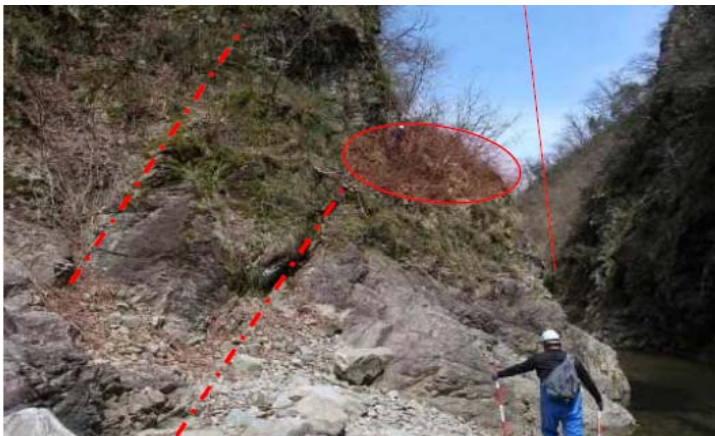
開口節理による岩塊崩落により生じた斜面中腹の緩斜面

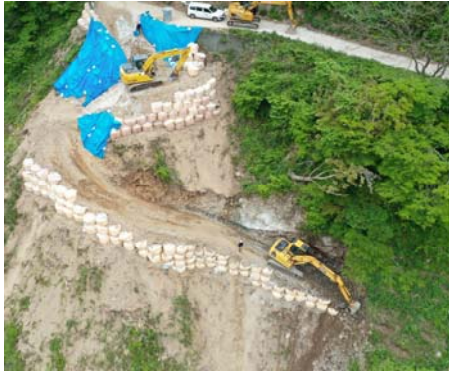
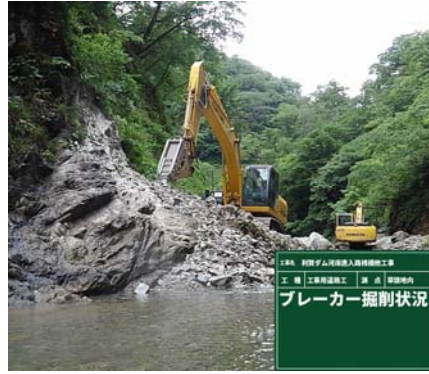
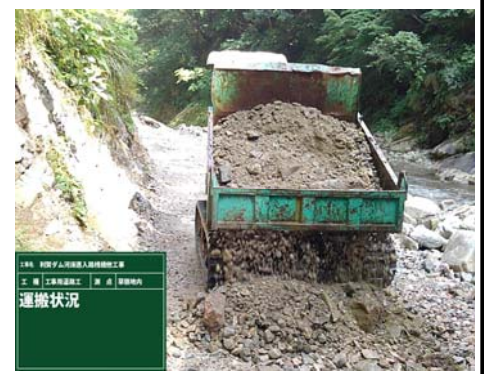
工事用道路施工状況

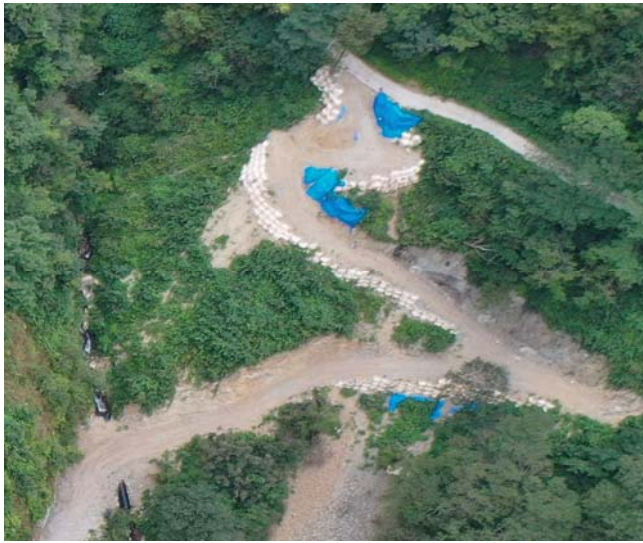
起点部工事用道路完成

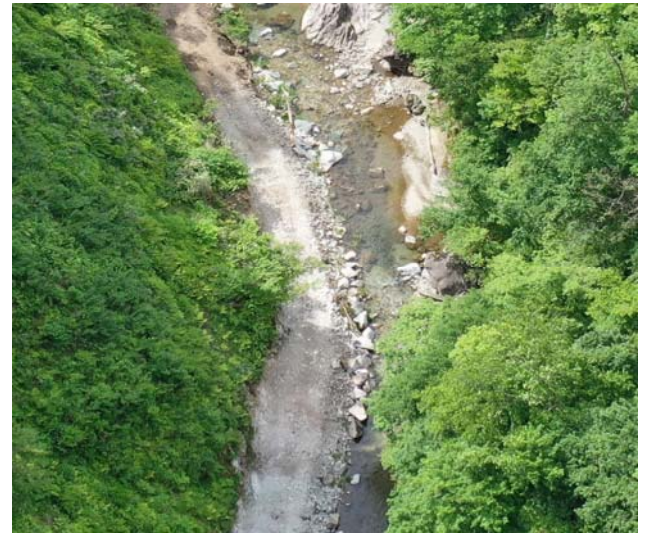
河川内工事用道路完成

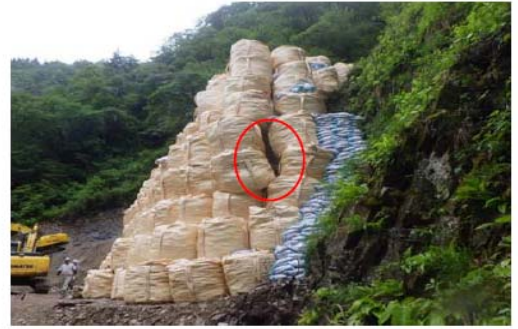
当初補強無し

背面土圧の増加に伴い、生じた土のう壁の開き

作業ヤード盛土での大型土のうを積設する工程において、8段目の施工中に背面土圧の増加に伴い、土のう壁の変異（開き、膨らみ等）が生じた。再度盛土の安定計算と施工方法を検討した結果、土のう壁及び、盛土の安定を図るために、ジオテキスタイルを用いた盛土の補強を行った。

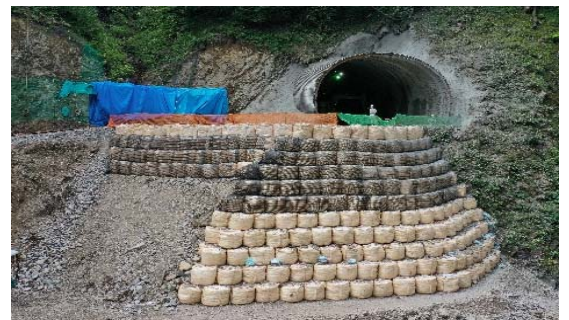
ジオキスタイルを用いた補強

ジオキスタイルにて補強を行った土のう壁

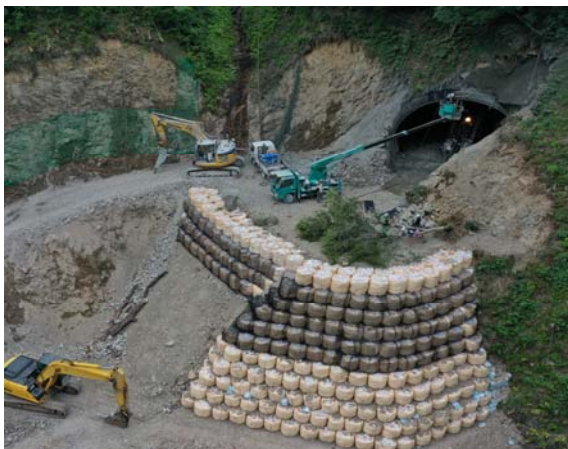
作業ヤードを利用した抗口覆工作業状況

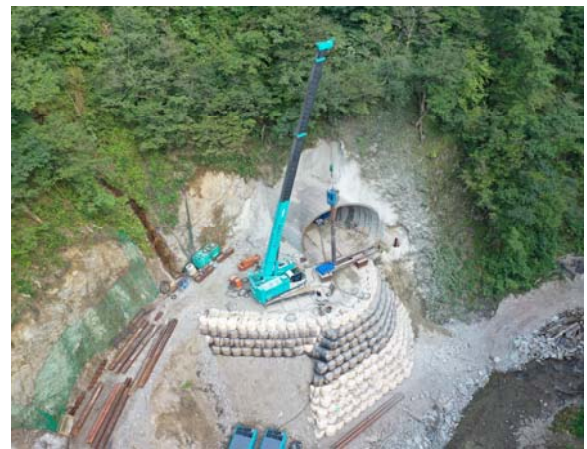
作業ヤードを利用した仮栈橋の施工状況
