課題名	トンネル掘削工事の生産性向上、厳しい気象条件への対応および安全管理の工夫について

工事名	利賀トンネル(河床進入)工事	
施工業者名	株式会社 安藤・間	
担当技術者名	現場代理人 靱山 雅彦	
工事場所	富山県南砺市利賀村押場地先	
工期	令和2年1月30日～令和4年12月15日

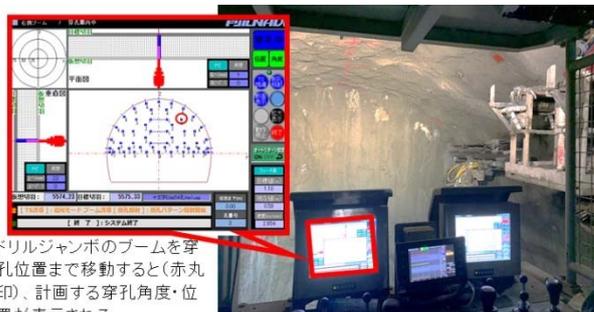
写真1 ジャンボ操作画面

ドリルジャンボのブームを穿孔位置まで移動すると(赤丸印)、計画する穿孔角度・位置が表示される。

当工事では、設計で長孔発破が採用されている。切羽後方に設置したトータルステーションよりドリルジャンボ自体で位置情報を認識して、計画した発破パターンに対して穿孔角度、位置および穿孔長をガイダンスすることで正確な穿孔を実現している。Plan(発破パターン作成)、Do(穿孔・発破)、Check(発破効果確認)およびAction(改善策検討)の PDCA サイクルにて、地山状況の変化に応じて対応をした。
