【2.施工性・生産性向上】

◇ 孔内水平載荷試験

471号BPの崩壊法面調査において、崩壊法面の移動土塊と不動層の境界を把握することが重要となる。本調査地には、断層破碎帯が存在しているため、移動土塊、不動層共に乱された礫混じり粘土状を呈しており、細粒分を流してしまった場合、移動土塊と不動層の判定が困難となることが懸念された。このような硬い岩片と柔らかいマトリクスからなるコア採取が難しい地質に対して、**乱れや欠損のない、良質なコアを採取する**ことが課題であった。

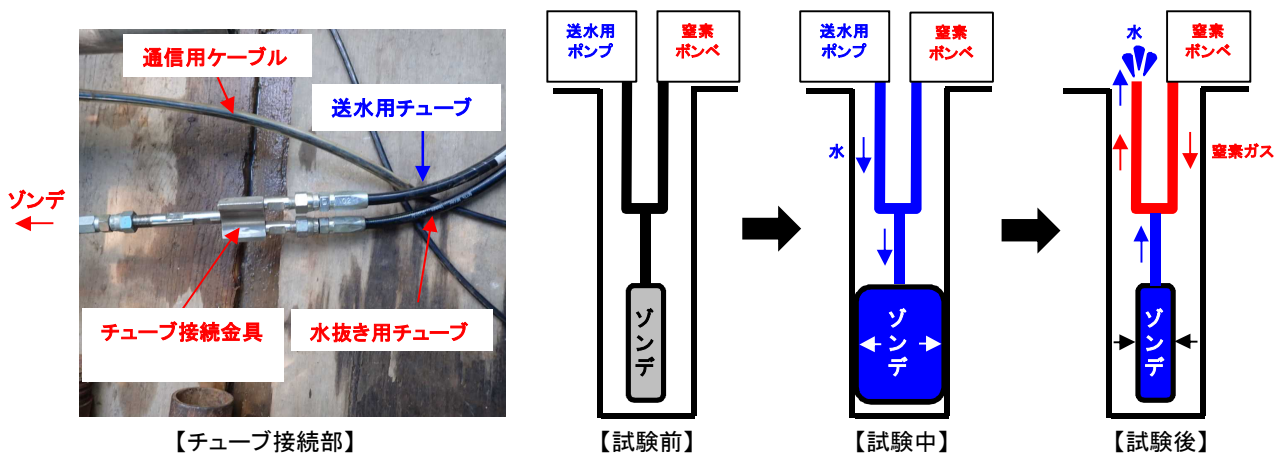
深部での試験を実施する際に、Y字管を用意し、**送水用チューブと水抜き用チューブを接続**した。(通常は送水用のみで実施)

試験時には、送水用チューブから送水・加圧し、試験終了後、水抜き用チューブから窒素ガスを送り、チューブ内の水(水圧)を取り除いてゾンデのゴムを元の径に戻した。(トラブルなく試験完了)

孔内水平載荷試験は、足場上から手押しポンプ及びチューブで送水・加圧し、試験深度に設置したゴム(ゾンデ)を膨らませて水平反力を計測するもので、試験終了後、減圧してゴムを元の径に戻し、ゾンデを回収する。

本業務では、試験深度が最大で66mと深く、過去の経験上、試験深度が深い場合、試験後に減圧しても**チューブ内に残った水の水圧によりゾンデのゴムが縮まず、回収不能となることが懸念**された。

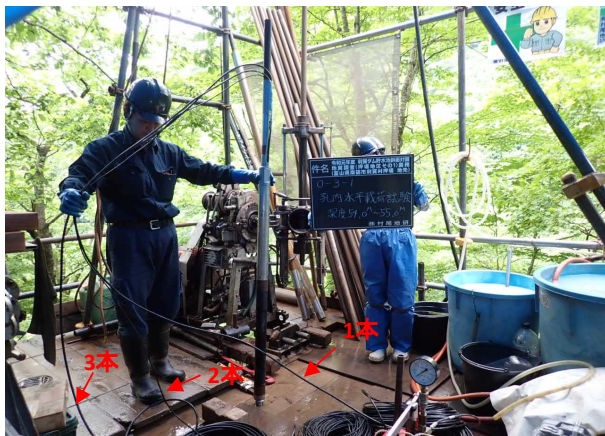
【対策前】

課題1を解決するために水抜き用チューブを接続したことで、試験孔内に計3本のケーブル等(通信ケーブル、送水用チューブ、水抜き用チューブ)を挿入する必要があり、通常の2本での試験よりも、以下の課題が生じた。

- ・試験終了後の引き上げ時に、たるみによる**孔内での引っ掛かり(ケーブル切断)**が生じる**可能性が大きくなった**。
- ・最大60m程度のケーブル等3本を足場上(約3m四方の広さ)で回収する際に、**ケーブルとチューブが絡まり、回収作業に時間を要した**(最大1時間程度)。

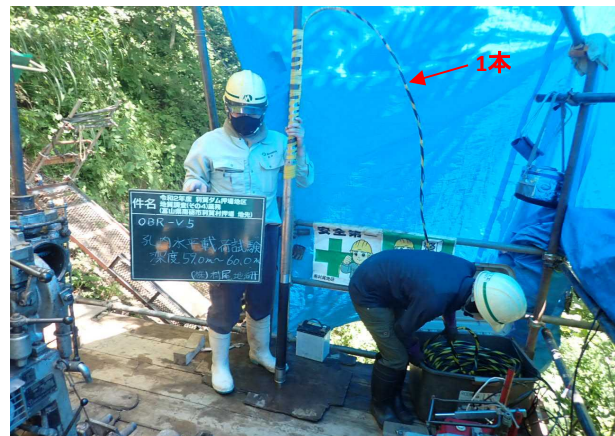
【対策後】

事前に、3本のケーブル等をたるみが生じないようにビニールテープにて**1本に束ねて**試験を実施した。

ケーブル等を1本に束ねたことで、たるみが生じにくくなり(**ケーブル切断のリスクの減少**)、絡まりがなく回収作業も2~3分程度と大幅に向上した(ちょっとした工夫で、**施工性・生産性が飛躍的に向上**)。

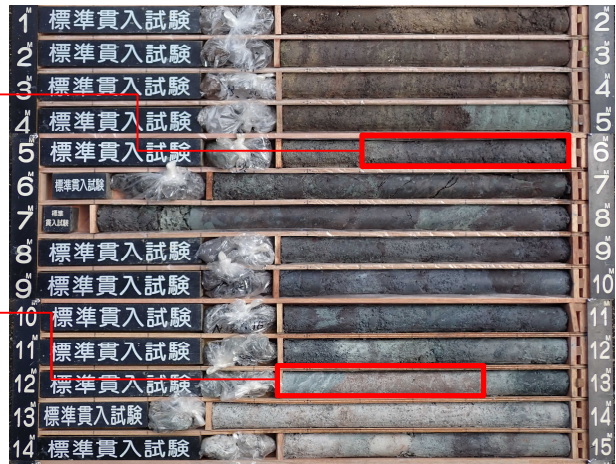
【採取コア(R3BV-1)】

柔らかいマトリクスを流さずに採取するのに最も重要なのは、**送水量の管理**となる。そのため、デジタル流量計により0.1(L/分)単位で送水量を管理し、細粒分の流出を防止した。高品質のコアを採取したことで、細かな乱れ方の違いが確認でき、移動土塊と不動層の境界深度を正確に把握することができた。また、利賀地溝の西縁断層も確認でき、貴重な地質情報を得ることができた。

移動土塊 / 不動層

凝灰岩 / 花崗岩

利賀地溝西縁断層

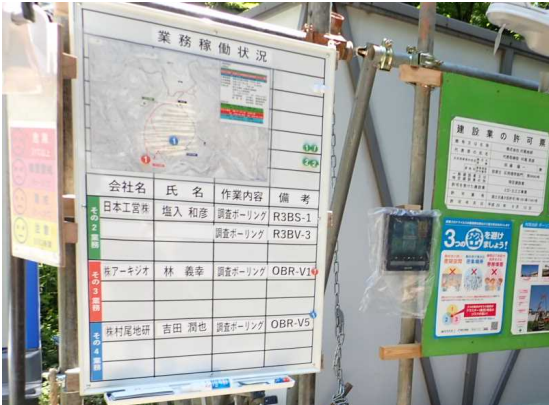
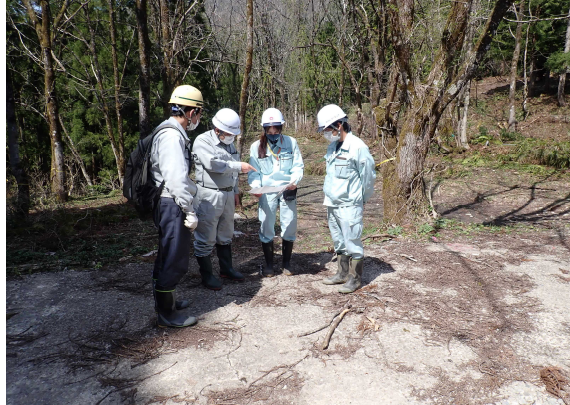
③ 業者間連携

押場地区では、3業者(村尾地研、日本工営、アーキジオ)が同時作業を行ったため、どこで誰が作業しているか稼働状況がわかるボードを設置した。また、スムーズに作業できるように、3業者で密に連絡を取り、作業車両の出入りの管理を行った。

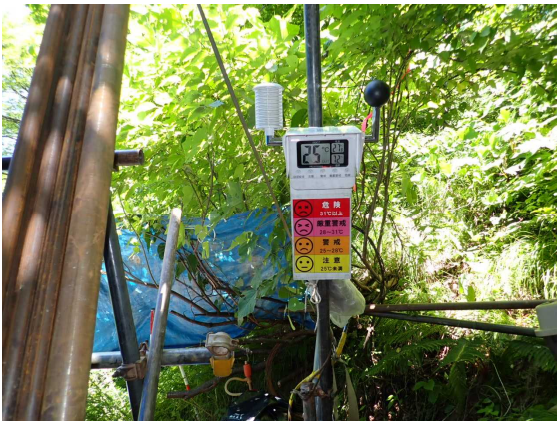
④ 熱中症対策

熱中症対策として、作業足場から見える位置にWBGT温度計を設置した。
