課題名	現場での「見える化」について

工事名	令和5年度押場進入路その4工事			
施工業者名	株式会社 岡部			
担当技術者名	原田 隼輔			
工事場所	南砺市利賀村北豆地先			
工期	令和5年3月9日～令和6年1月19日			
工事概要	道路土工	1式	擁壁工	1式
	掘削工 (ICT含む)	5,110m ³	ジボキスタイル補強土壁工	1式
	土砂運搬	4,350m ³	仮橋・仮栈橋架設工	1式
	路体盛土工	540m ³	仮設構台工	1式
	法面整形 (ICT含む)	510m ²	排水構造物工	1式
	法面工	1式	舗装工	1式
	モルタル吹付	789m ²	仮設工	1式
	鉄筋挿入工	119本

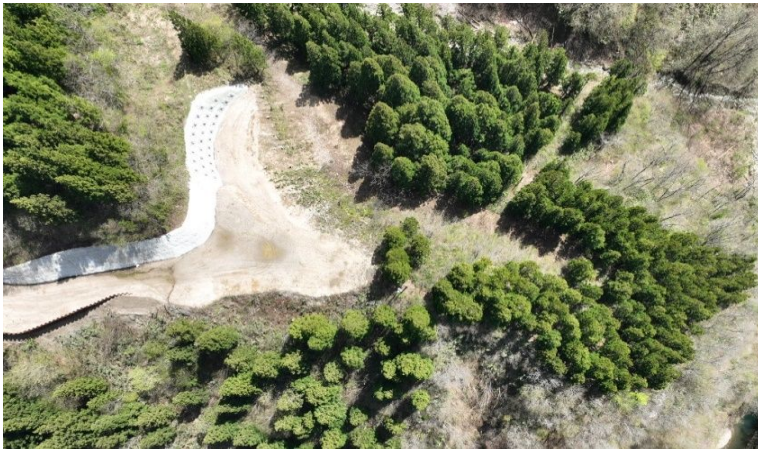
【 当初：全景（平面） 】

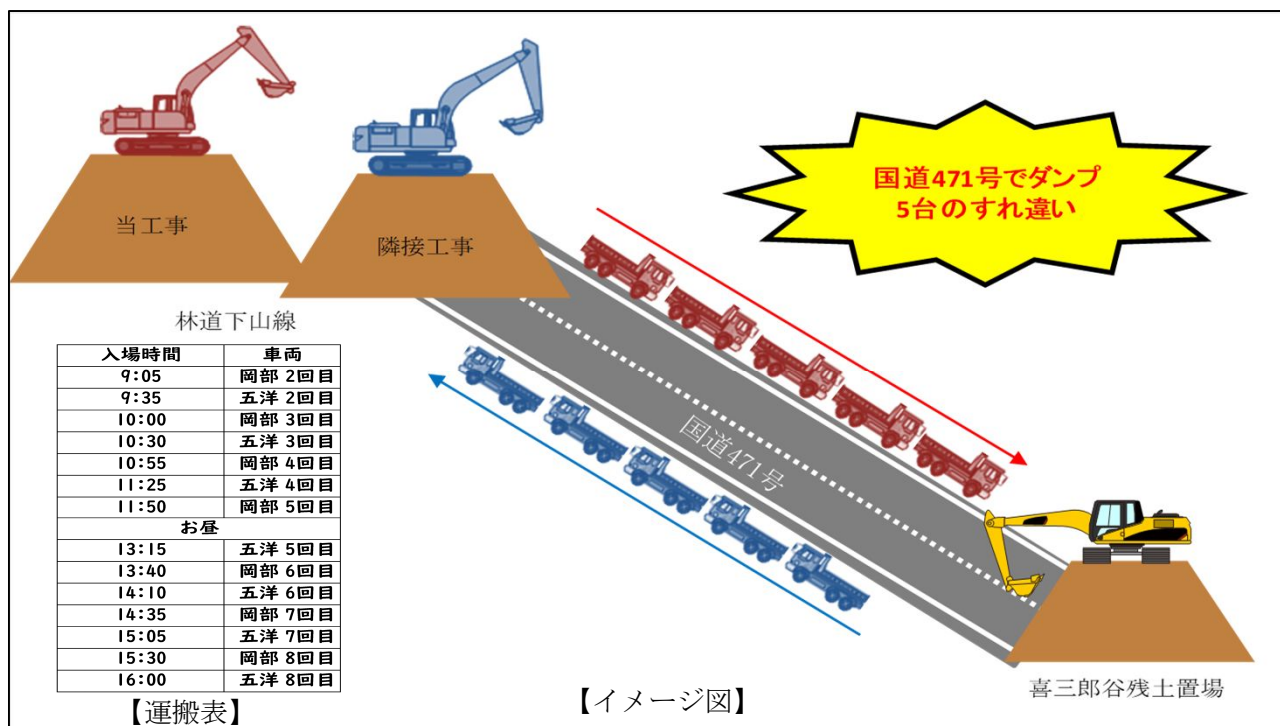
上記のルールを設けたことにより林道内のダンプ台数を調整することで林道外でダンプトラックがすれ違えるようになった。そのため、林道内の他の工事車両への影響を最小限にでき、土砂運搬を円滑かつ安全に行うことができた。（運搬の詳細について下図を参照）

走行ルート 往復(14km) 林道下山線 (25分) → 国道471号 (10分) → 喜三郎谷残土置場 (10分) → 国道471号 (10分) → 林道下山線

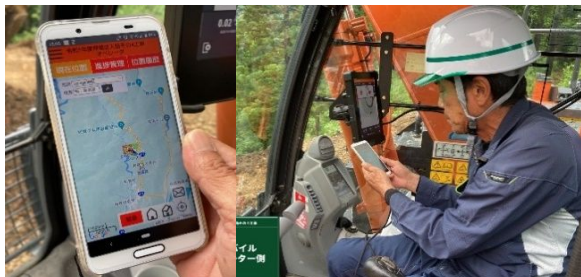
①エリアの進入通知

ダンプが指定したエリアに進入すると重機OPが所持しているスマートフォンへ通知が届く。

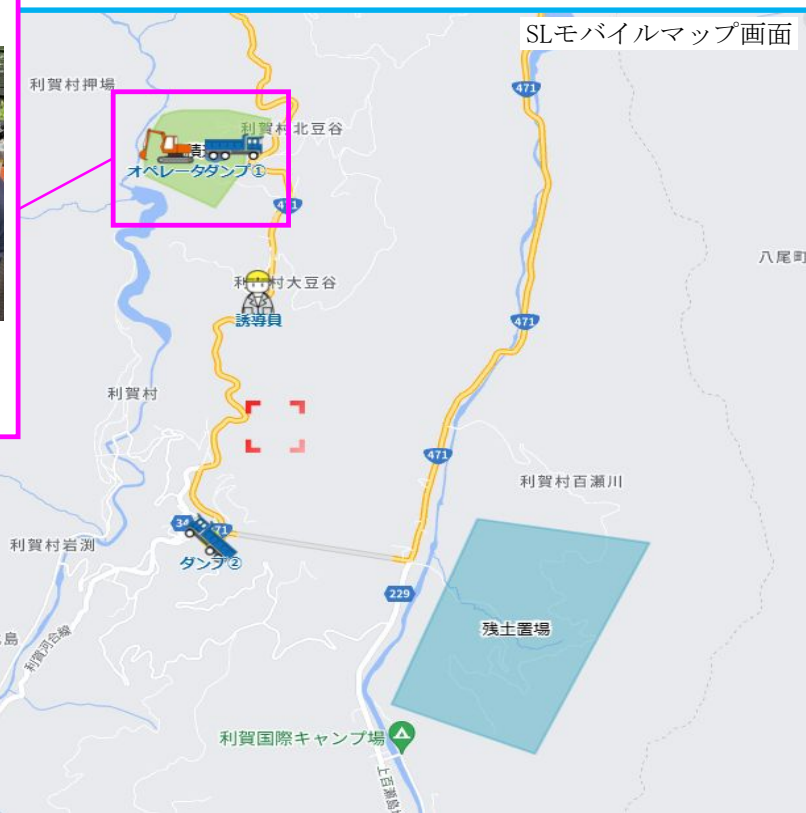
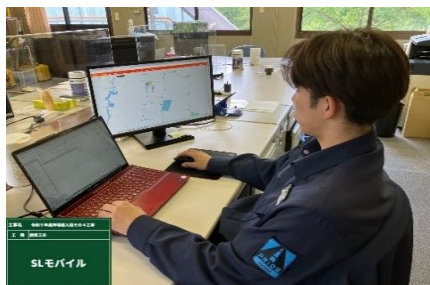
事務所からダンプの位置をPCで把握できる。

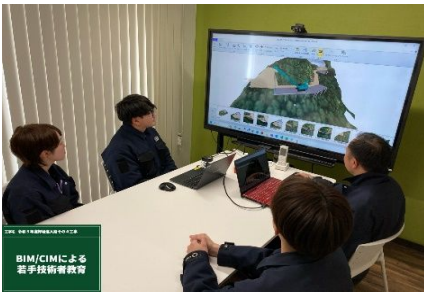
←若手技術者教育
施工前に完成形のイメージを確認

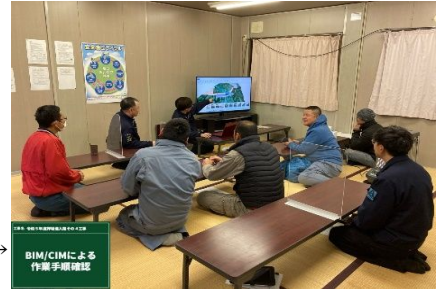
作業員へ向けた作業手順の確認→
作業手順、機械の配置を事前に確認
