課題名	トンネル掘削工切羽における安全管理、大量湧水処理の工夫、環境影響抑制への取り組み

工事名	利賀トンネル(1工区)工事	
施工業者名	清水建設株式会社	
担当技術者名	福嶋 幸治	
工事場所	富山県南砺市利賀村長崎区地先	
工期	令和5年3月8日～令和7年3月15日	
工事概要	<ul style="list-style-type: none"> ・トンネル掘削・支保工 1,350.0m ・覆工コンクリート・防水工 1,222.4m ・インバート工 141.0m ・坑門工 1式(18.0m) ・地下排水工 1,268.0m ・側溝工、監査歩廊、監視員通路 舗装工 148.0m ・トンネル仮設備工 1式

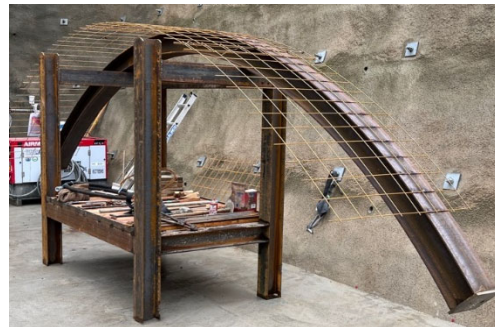
写真-2 鋼製支保工金網事前設置状況

- ・装薬作業時の落石防護ネット設置・・・ハード対策
効果：作業エリアの照度を阻害せず、切羽下部装薬時の上部からの肌落ち発生時、肌落ちの落下エネルギーを吸収できる。
- ・Dパターンの鋼製支保工への金網の事前設置・・・施工方法の改善
効果：切羽に立入って金網を設置する必要が無くなり、切羽立入りに伴う肌落ち災害リスクを低減できる。
- ・鏡吹付けクラック AI 検知システムの導入・・・ソフト対策
効果：鏡吹付けに発生するクラックを AI カメラにて発見・監視を行いタブレット端末に常時表示する。リスクのあるクラックへ進展した時は警報発令を行い、切羽監視責任者による切羽監視の補助として活用できる。

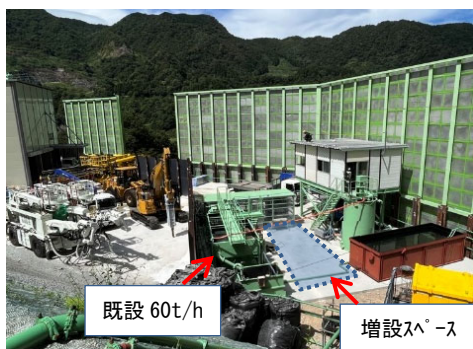
写真-5 濁水処理設備 (60t/h)

- ・トンネル掘削開始時から濁水処理設備 60t/h を設備し、掘削延長 500m を超える前には、さらに同等の濁水処理設備 60t/h を増設して 120t/h まで処理できる濁水処理設備能力への準備を進めていた。

成果：濁水処理設備の能力アップ 30t/h(設計)→60t/h は設置作業日数を要するが、当初から濁水処理能力 60t/h までには備えていたため、60t/h 処理まではトンネル掘削を止めることなく工事を進めることができた。

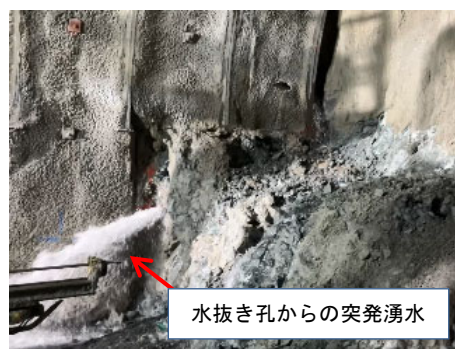
写真-6 水抜き削孔時 突発湧水発生状況

NATM 工法によるトンネル掘削において、切羽前方に被圧された帯水層が存在すると、切羽崩壊のリスクが懸念される。そのため、水抜きと前方地山探査を兼ねた先進削孔(L=18~21m)を切羽前方へ実施したところ、被圧された突発湧水が発生した。発生した湧水量はピーク時で概算約 1.5~2.0t/min(90~120t/h)あり、設備していた濁水処理設備 60t/h を大幅に超えるもので、トンネル掘削の一時中断を判断せざるを得ない状況となった。

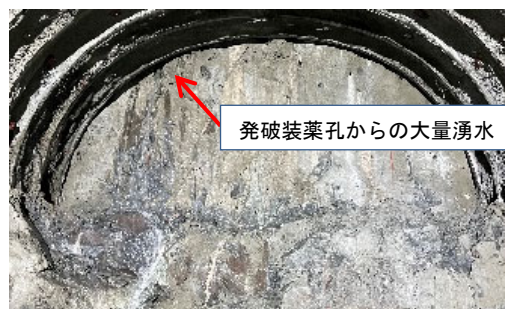
写真-8 大量湧水発生 2 回目 切羽 (179m)

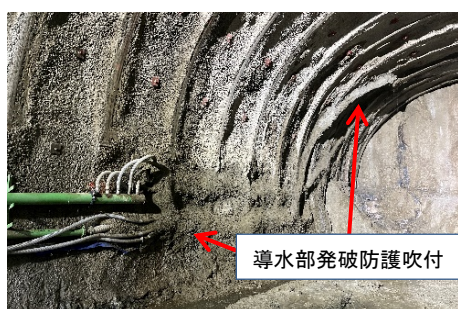
写真-9 清濁分離配管状況

- ・突発湧水発生後は、既設の濁水処理能力 60t/h を超える坑内排水が場外へ流出しないよう、急遽の対応で清濁分離排水配管(6 インチ)と導水処理を行った。

成果：突発湧水による濁りの無い湧水約 1.0t/min(60t/h)分を地山から直接配管と排水ホースへ導水し、自然由来の湧水として濁水処理設備を介さずに放流することで、濁水処理設備能力に余裕を確保してトンネル掘削作業を再開・継続することができた。

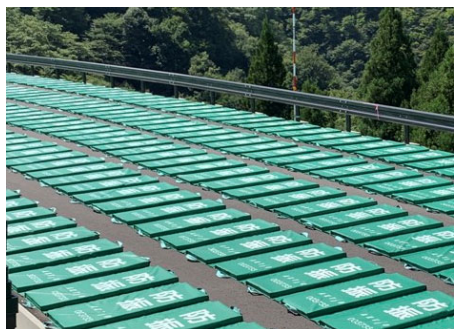
写真-11 セルダンパ-防振マット設置状況

- ・セルダンパー防振マットにより、通行車両等の振動を約 10dB 低減
効果：工所用道路すぐ横に民宿と民家が位置する状況下、往復で 200 台/日以上の 10 t ダンプが通行しているが、苦情も無く受け入れて頂いている。

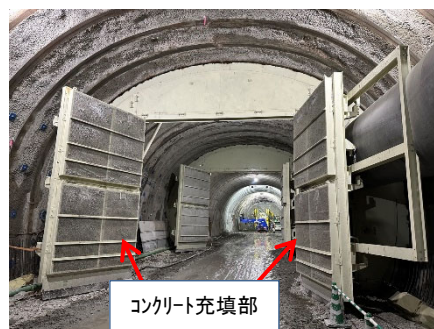
写真-12 コンクリート充填仕様防音扉2基設置状況

- ・防音壁の開口出入口部に防音シートカーテンを設置
- ・防音扉 2 基：砂充填仕様の設計をコンクリート充填タイプの最上級仕様に変更
効果：防音シートカーテンにより夜間作業においてヤードから漏れ出る騒音を約 10dB 低減、防音扉の効果により発破時の低周波を規制値 100dB 以下に抑える事ができた。

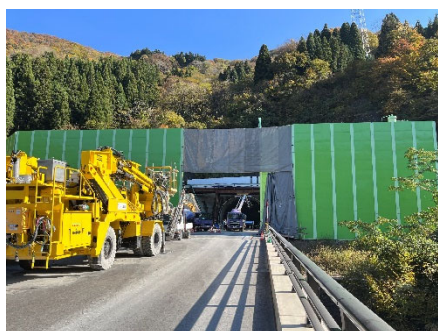
写真-13 防音壁開口部防音シート設置状況

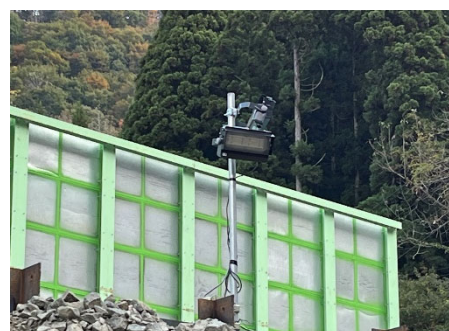
写真-14 ルーバー付LED照明設置状況

- ・ LED 照明出力 700KW → 450KW に低減
- ・ ルーバー付 LED 照明への交換

効果：夜間作業時にヤードから漏れ出る光の強さと量を可能な限り低減させ、夜間作業の安全を確保しながら、近接する集落・民宿に受け入れて頂ける夜間周辺環境を確保することができた。
