# 前回（第1回）有識者会議の 指摘事項の説明

# 前回(第1回)有識者会議の指摘事項

# 平成16年10月洪水の被害額について

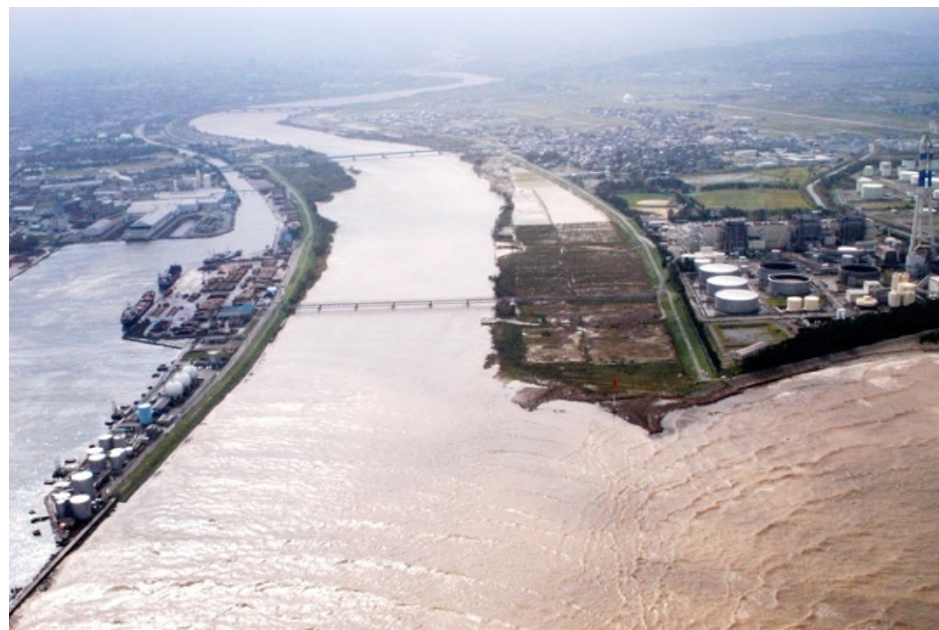
H16.10.21の河口部の状況(洪水ピーク後)

- 戦後最大洪水となった平成16年10月洪水の被害額は、岐阜県内で221億円、富山県で29億円であり、岐阜県内において甚大な被害が発生。
- 神通川の直轄管理区間においては、計画高水位を超えた区間があったものの、堤防の決壊はなかった。
- 神通川と井田川の合流点付近に流入する小河川の排水が困難となり、浸水被害が発生した。

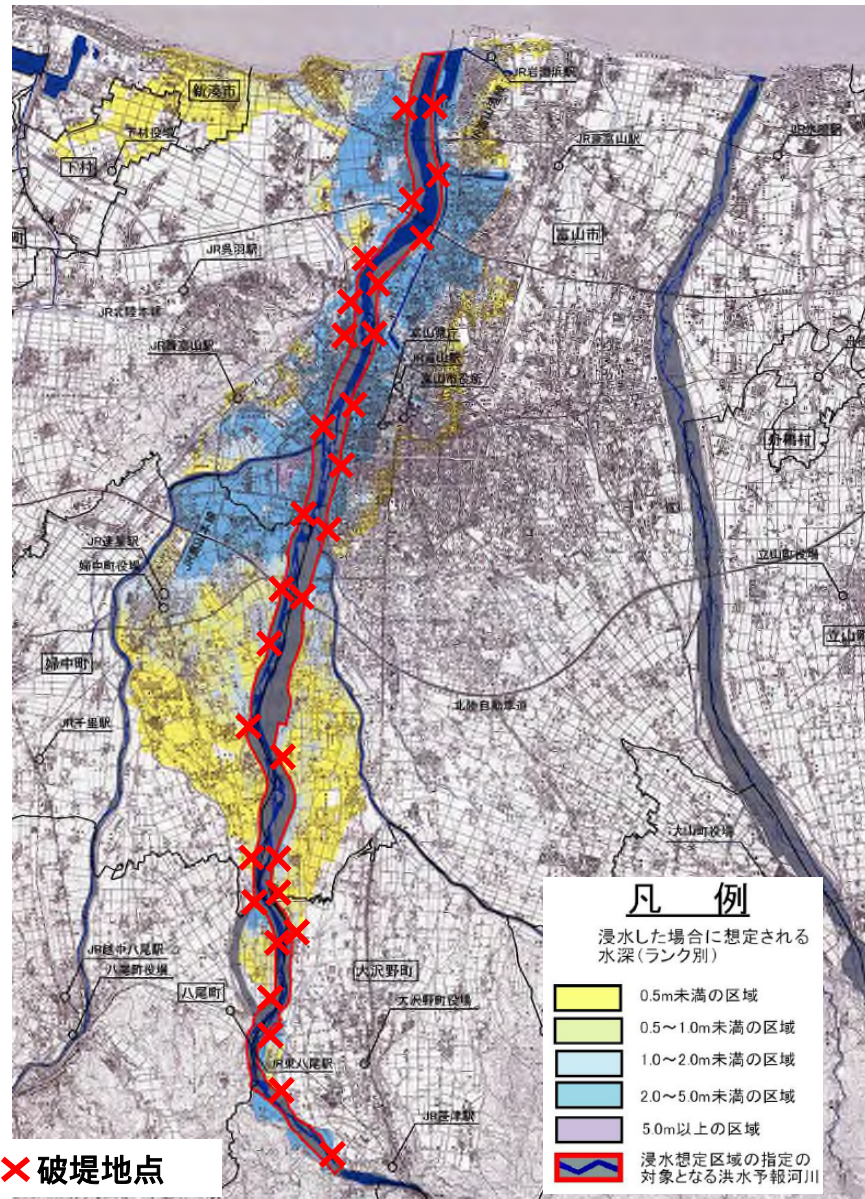
神通川の浸水想定区域図

- 目的: 起こりうる最大浸水範囲を広く住民に知らせることを目的とする。
- 想定エリア: 神通川(河口~24.2k区間)  
井田川(下流端~14.7k区間)  
熊野川(下流端~5.7k区間)
- 想定洪水: 神通川の洪水防御に関する計画の基本となる、概ね150年に1回程度起こる大雨(2日間で264mm)が降った場合を想定。
- 図化方法: 堤防の決壊が想定される地点でシミュレーションを実施。複数のシミュレーション結果を全て重ね合わせ、最大の水深、最大の範囲を表示。

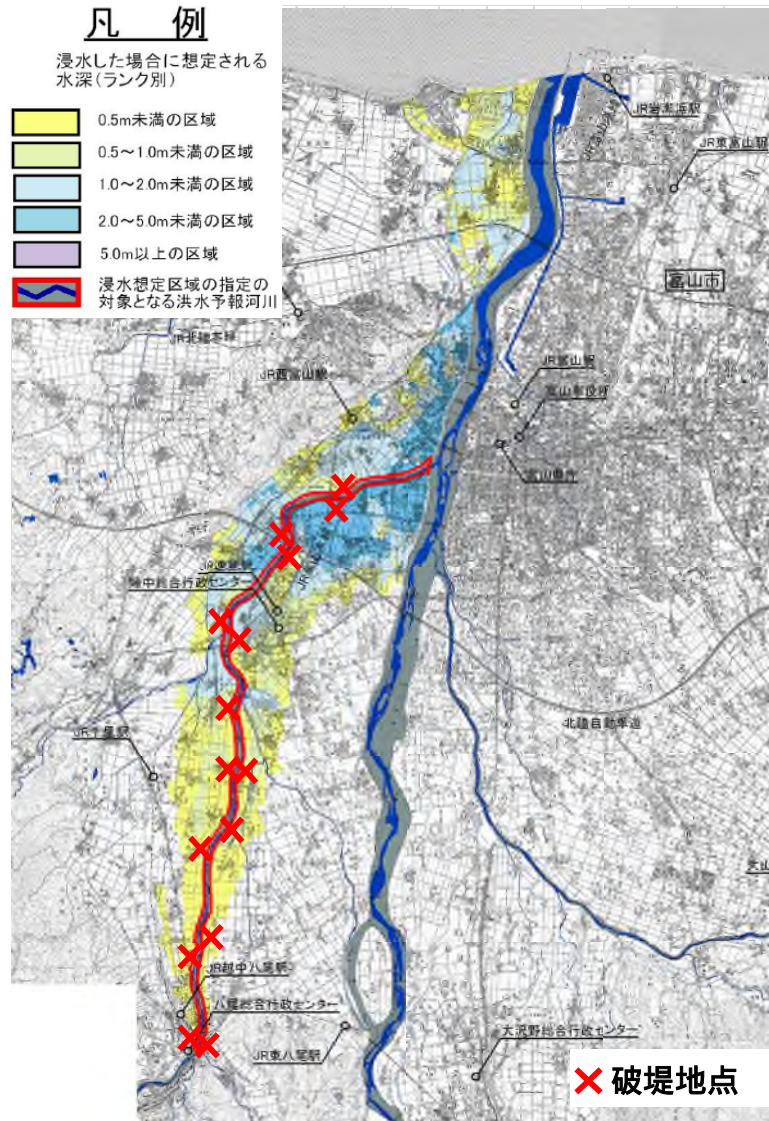
井田川の浸水想定区域図

\* 井田川、熊野川は概ね100年に1回程度起こる大雨が降った場合を想定している。

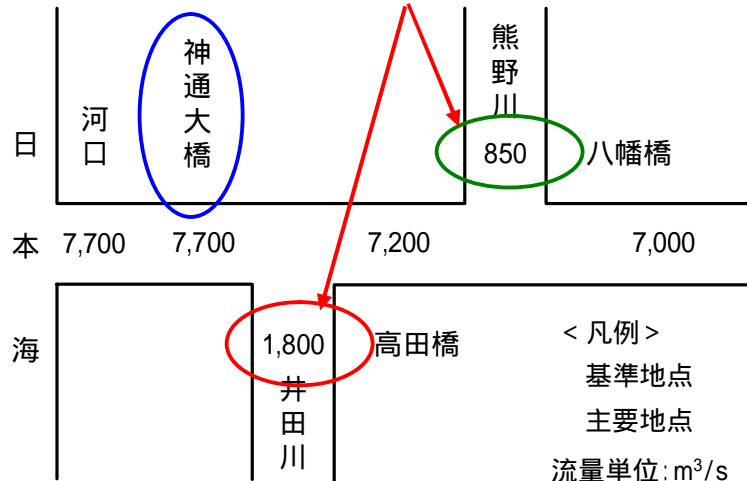
- 神通川では、神通大橋で大きな洪水となった降雨形態をもとに計画を立案。
- このとき、井田川、熊野川は大きな洪水となっていないうえ、洪水のピークも一致していない。
- 本川と支川では、大きな洪水が同時に発生していない。
- 井田川、熊野川においては、それぞれの河川で大きな洪水となった降雨形態をもとに計画を立案。
- それぞれの計画を1つの図に示したものが、基本方針における流量配分図である。

神通川本川とは別の計画を立案した結果を記載している

河川整備基本方針の流量配分

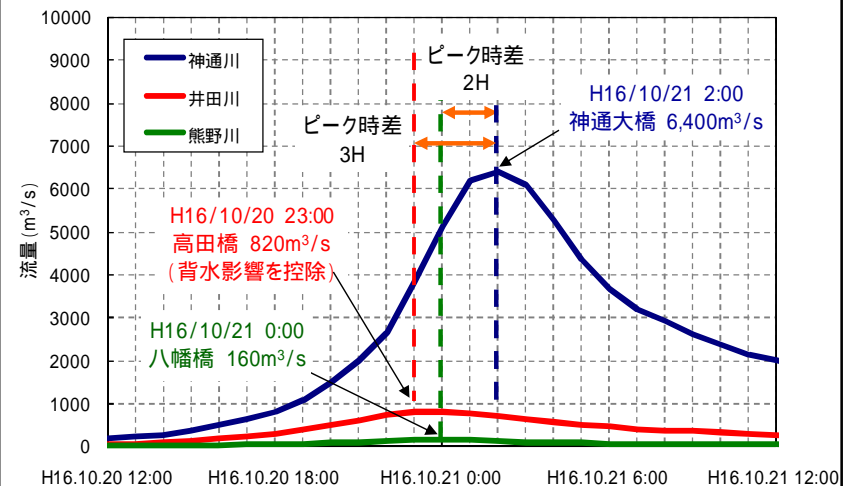
平成16年10月洪水のハイドログラフ

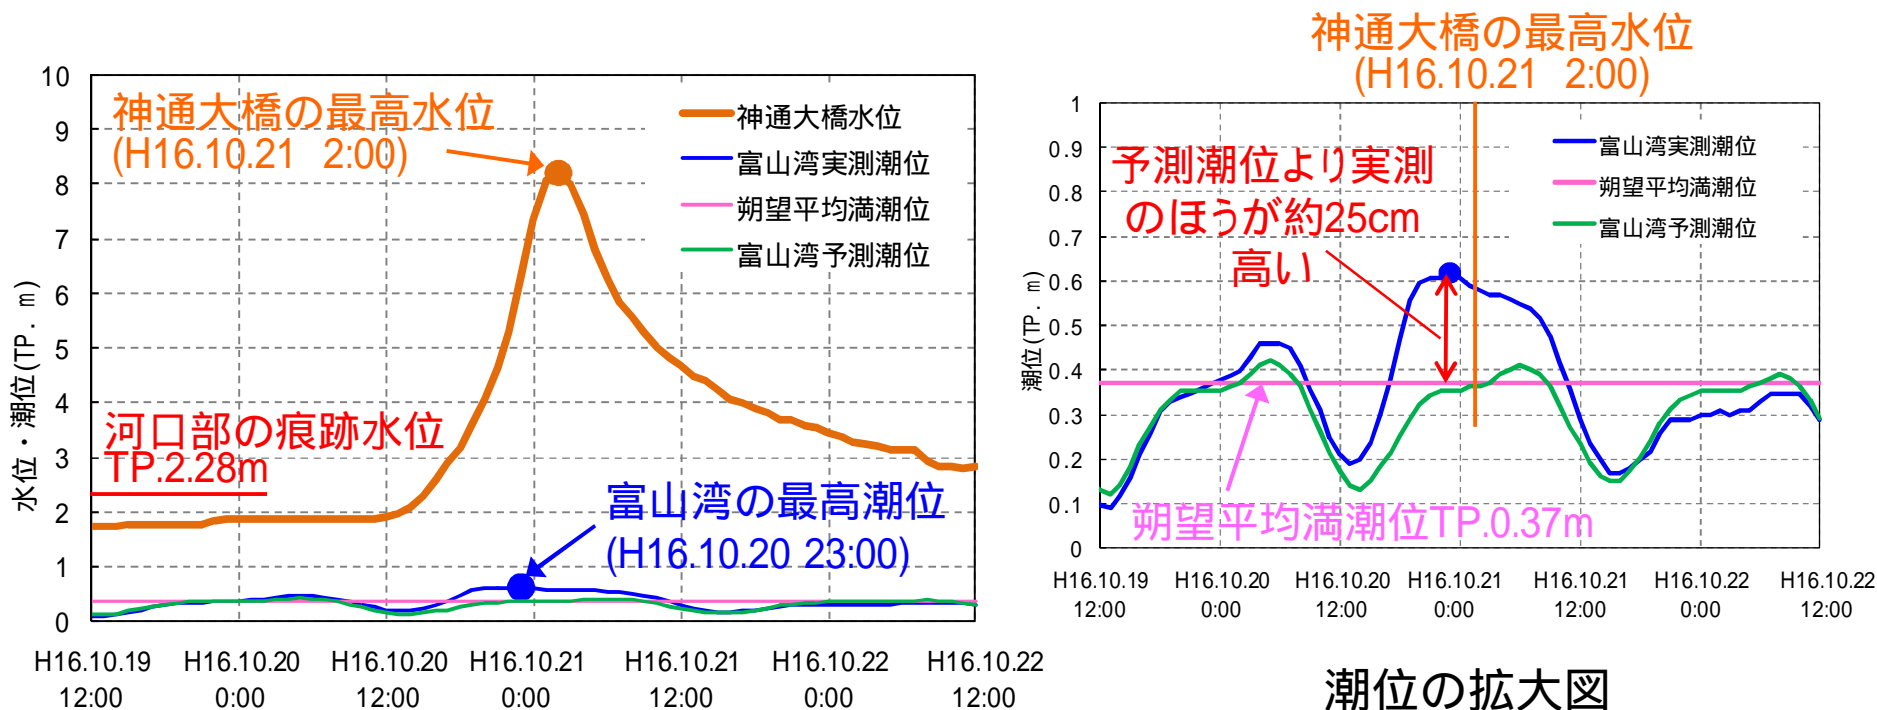
- 平成16年10月洪水時の状況を見ると、富山湾の最高潮位と河川(神通大橋)の最高水位が発生したタイミングは一致していない。
- 平成16年10月洪水時の富山湾の最高潮位はTP.+0.62mであったのに対し、神通川河口部の痕跡水位はTP.+2.28mであった。

H16.10洪水時の潮位と河川水位の変化

\* 参考: 既往最高潮位H16.8.20 TP+0.97m

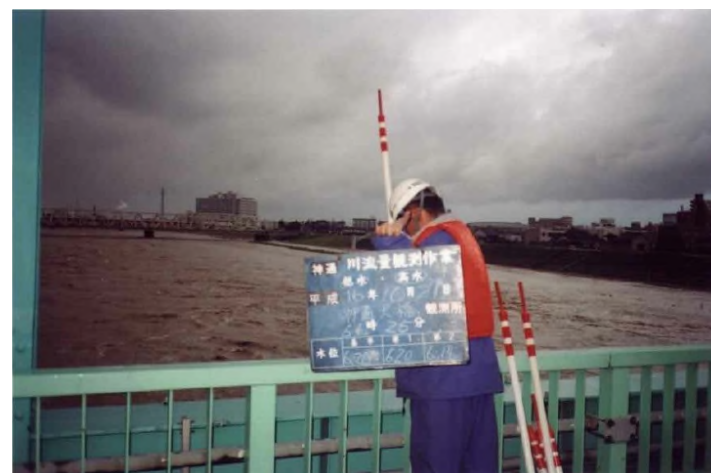
- 大規模な出水の際には、流量観測を実施している。
- 平成16年10月洪水のピーク付近における観測結果によると、堤防付近の流れは河川中央付近に比べ1 / 2以上遅い。

H16.10洪水時の流量観測状況

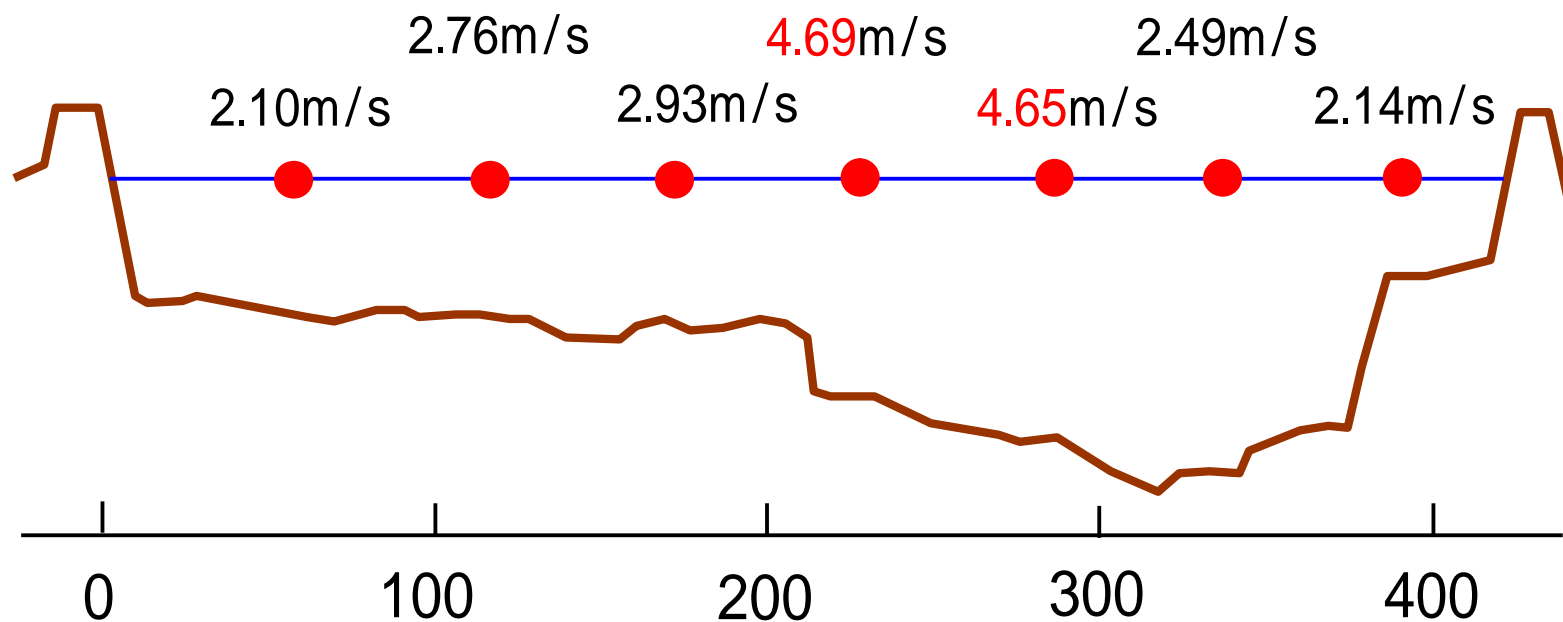
4.69m/sを時速に換算すると約17km  
2.10m/sを時速に換算すると約7.5km

神通大橋地点の横断図とH16.10洪水時の流速観測結果

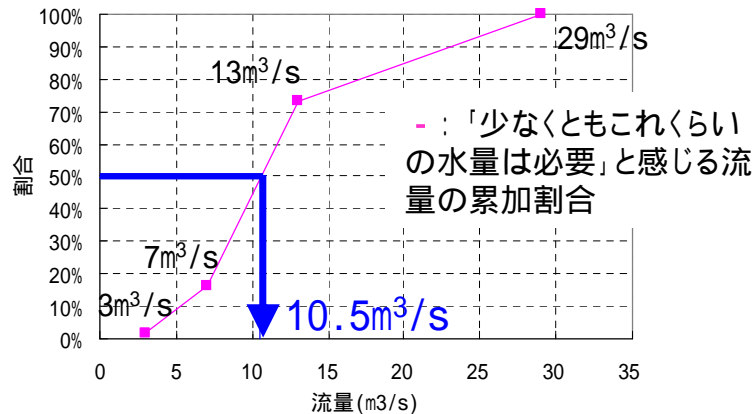
- アンケート結果を整理した結果、半数の方が満足と回答する流量は $10.5\text{m}^3/\text{s}$ (新保大橋の場合)となった。ここで、以下のような“見え方の補正”を行っている。
- 作成したフォトモンタージュは視点場の新保大橋地点における俯角 $3^\circ$ で作成したのだが、俯角が異なると川幅や水面幅の感じ方が異なることから、俯角を変えた場合において同等の水量感に換算し、平均的な流量を算定。これを景観からの必要流量としている。
- 同様の方法で3地点で検討した結果、景観からの必要流量として最も大きかったのは、新保大橋地点の $9.5\text{m}^3/\text{s}$ であったことから、同流量を「景観からの必要流量」と定めている。

新保大橋の景観必要流量アンケート結果
