# 庄川と流域の概要

# ◆ 庄川流域の特徴①

国土交通省 北陸地方整備局

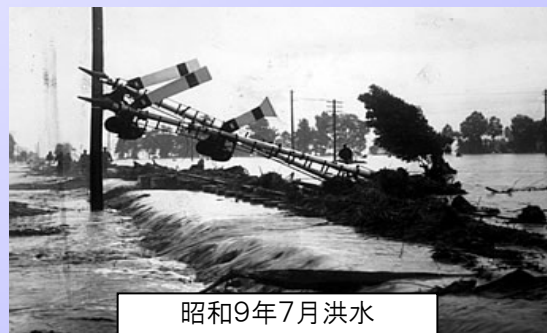
昭和9年7月洪水

3,400m<sup>3</sup>/s(小牧ダム放流量)

| 人的被害(人) | | |
| 死者 | 行方不明者 | 負傷者 |
| 20 | 不明 | 240 |
| 浸水被害 | | |
| 家屋(戸) | | 面積(ha) |
| 流出 | 浸水 | |
| 94 | 4,009 | 4,168 |

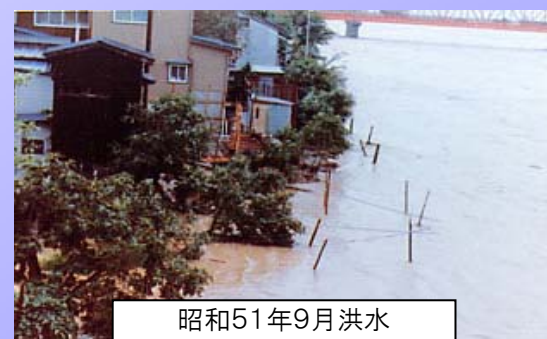
昭和51年9月洪水

3,000m<sup>3</sup>/s(大門地点:ダムなし流量)

| 人的被害(人) | | |
| 死者 | 行方不明者 | 負傷者 |
| 0 | 0 | 0 |
| 浸水被害 | | |
| 家屋(戸) | | 面積(ha) |
| 流出 | 浸水 | |
| 8 | 42 | 11 |

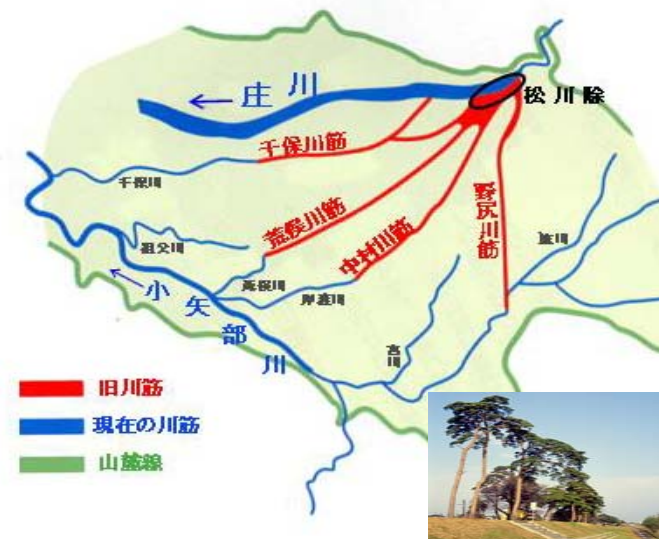
松川除堤防(正徳4年完成)

- ・加賀藩は、砥波平野を水害から守るため、庄川の流れを一本化する築堤を実施

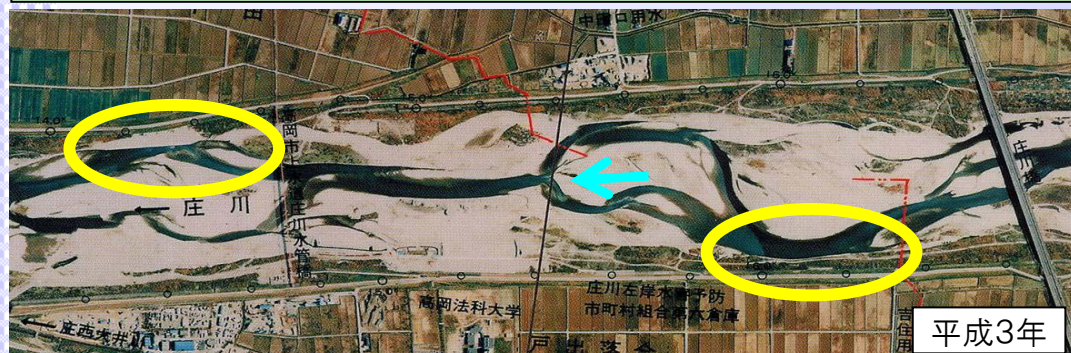
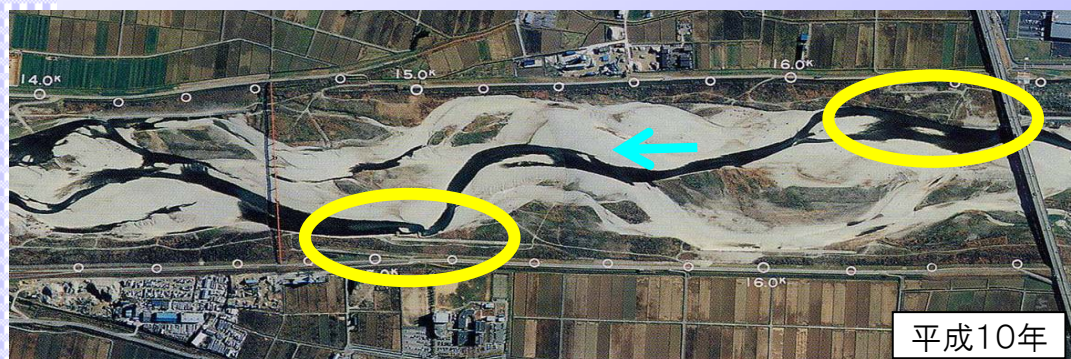
- ・庄川は急流河川であり、滞筋が不安定
- ・1, 500m<sup>3</sup>/s程度で河岸侵食が発生
- ・近傍の最深河床高より深い位置まで護岸を根継ぎし、護岸や堤防を防護

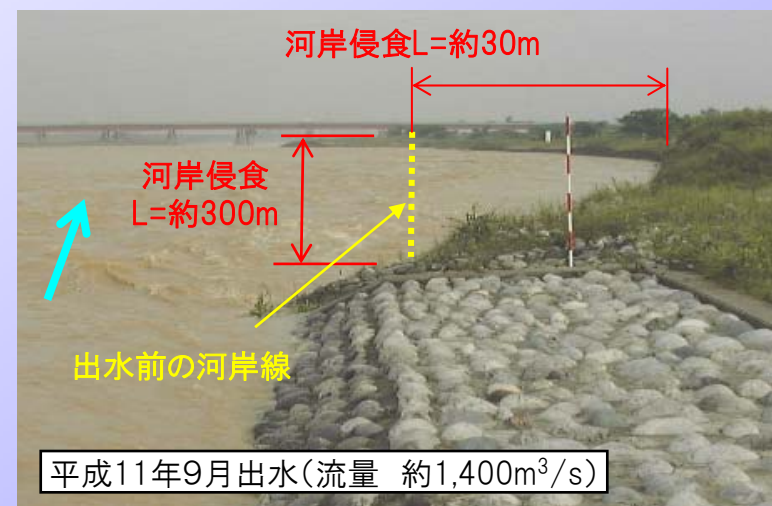
- ・洪水流の強大なエネルギーから被災を防ぐため、安全度評価を実施し、護岸や水制等を整備するとともに、堤防詳細点検を基に、漏水対策や堤防強化を実施

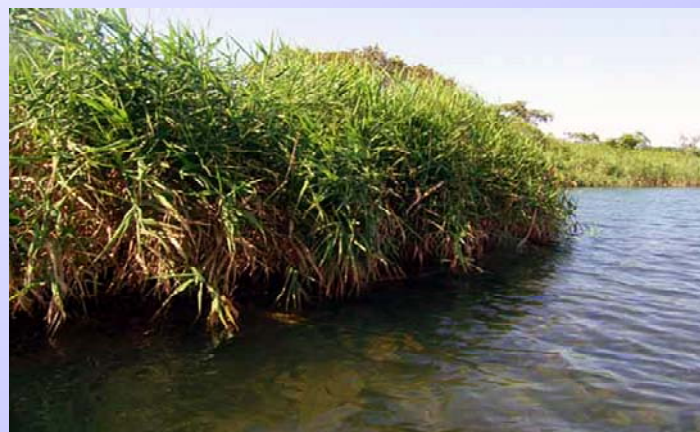
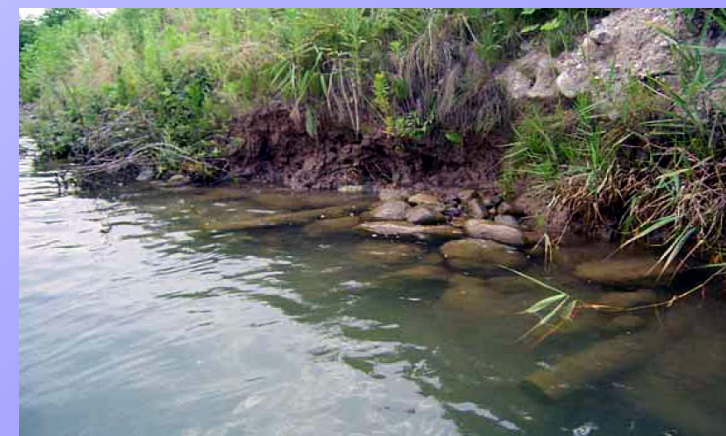
・新川開削部の水際は、木工沈床内部の詰石が捨石状に河岸を防護しており、柳などの植生が繁茂し、小魚や植生に富む良好な河川環境を創出

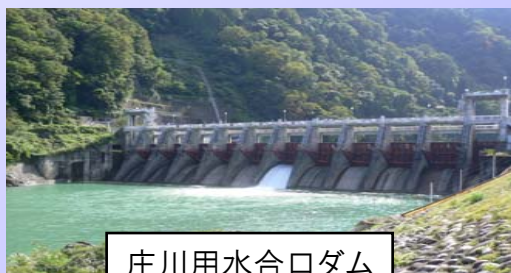
庄川用水合口ダム

- ・総最大出力約100万kwの発電や、かんがい面積約15,600haの用水に利用
- ・合口ダムでの取水により、発電用水(約135m<sup>3</sup>/s)、農業用水(約69m<sup>3</sup>/s)、上水道(約0.6m<sup>3</sup>/s)に利用
