# 前回（第2回）懇談会の指摘事項の説明

# 前回（第2回）懇談会の指摘事項について

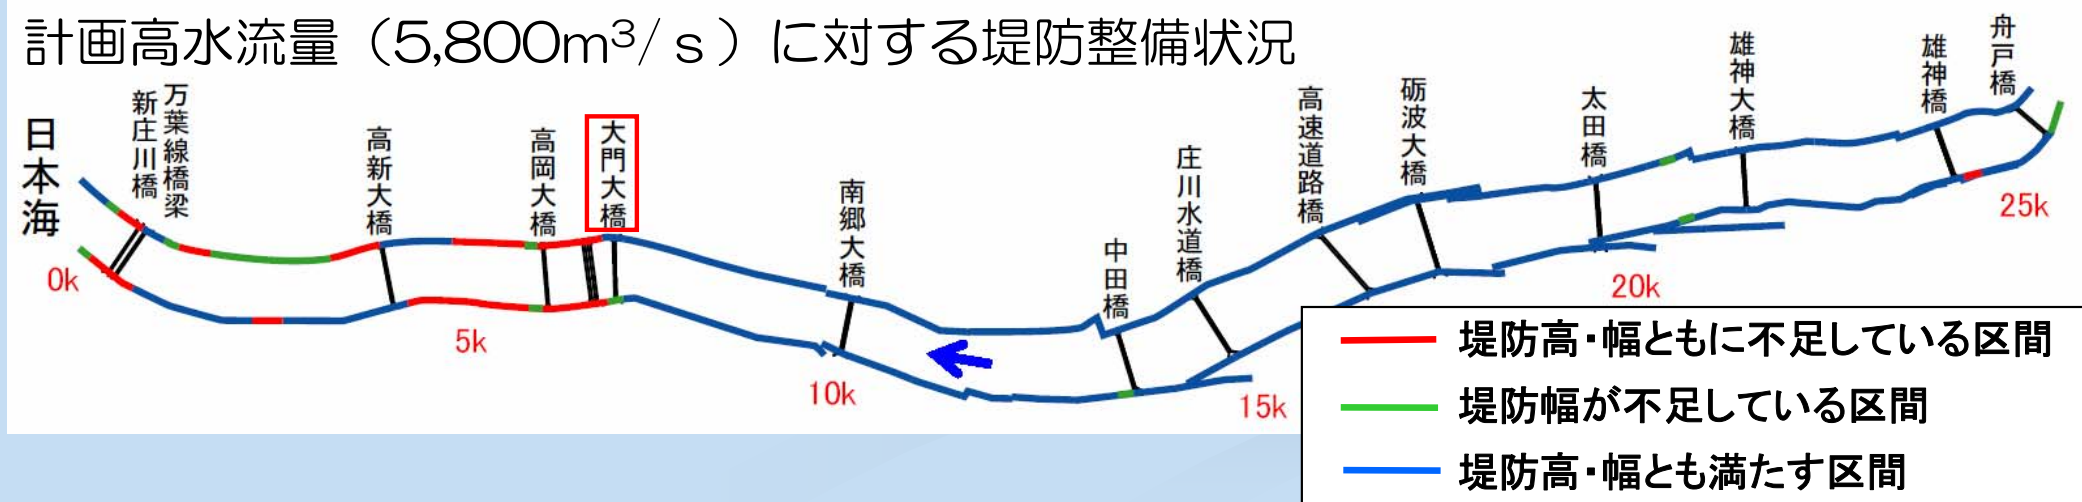
計画高水流量 (5,800m<sup>3</sup>/s) に対する堤防整備状況

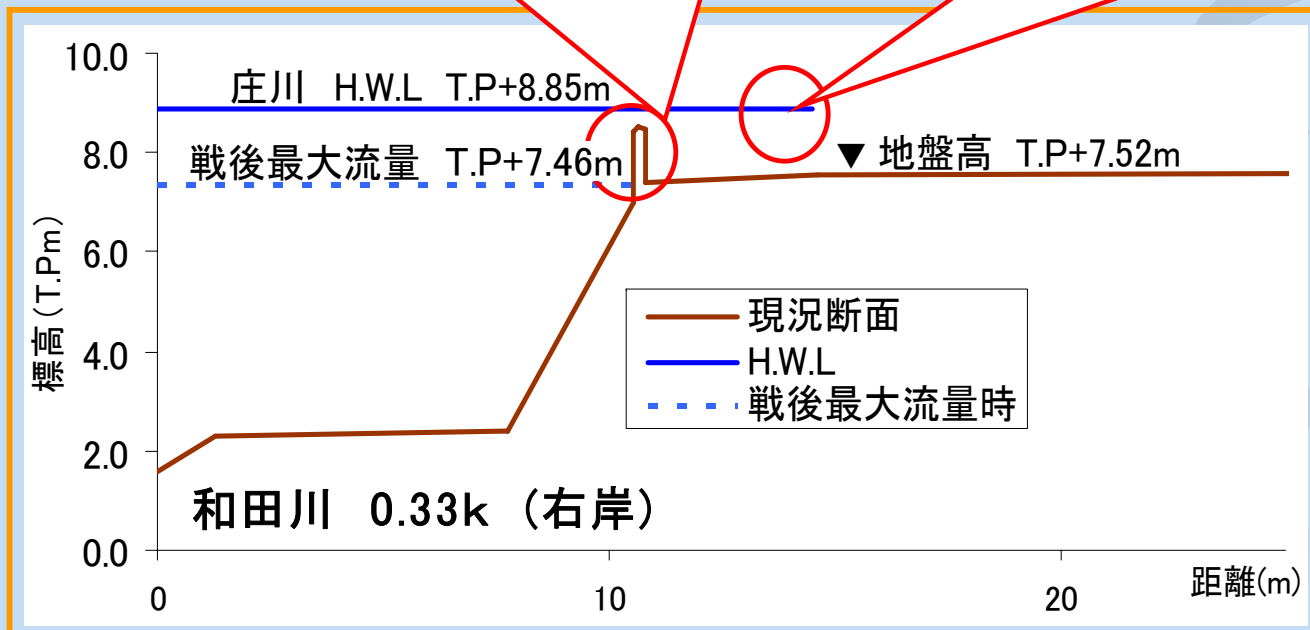
戦後最大洪水流下時の水位では、和田川堤防の余裕がない区間が存在。

合流点の庄川の計画高水位 (H.W.L) が和田川堤防高より高くなる区間が存在。

赤線: 戦後最大洪水流下時の水位に対し、堤防高に余裕がない区間

- 庄川河口から6.2 km付近で合流する右支川和田川は、洪水時に庄川水位の影響を受ける。
- 現在の和田川は、堤防の高さが不足し、一部区間は特殊堤（コンクリート製の堤防）。現況では、戦後最大洪水に対して余裕がない。

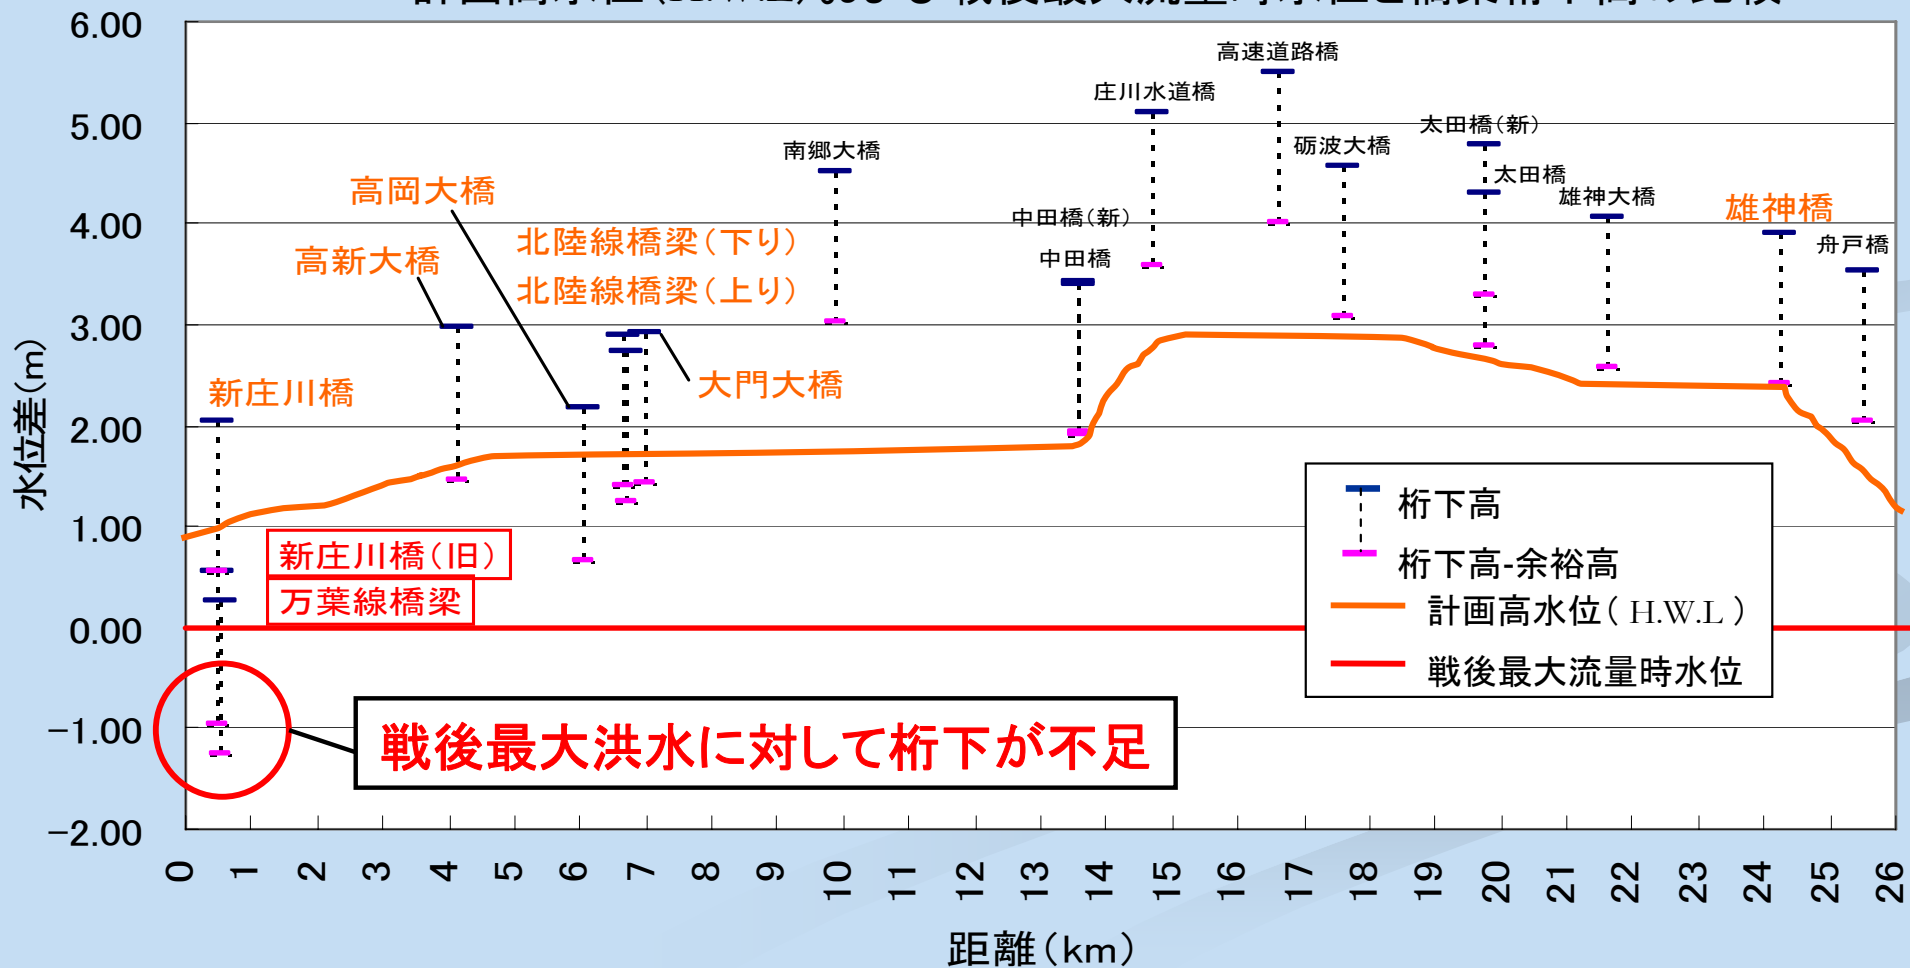
計画高水位（H.W.L）および戦後最大流量時水位と橋梁桁下高の比較

**戦後最大洪水に対して桁下が不足**

- 現況で戦後最大洪水が流下した際に、下流部の万葉線橋梁と新庄川橋（旧）の桁下高が不足。
- また、計画高水位（H.W.L）に対し、下流部の2橋が浸水、7橋が桁下高が不足。

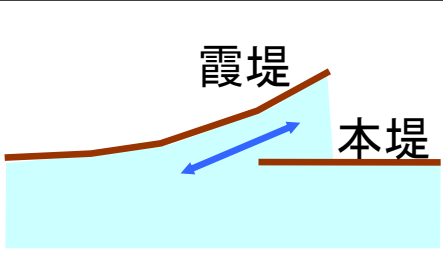
霞堤は開口している	◎	水田等 ○	宅地等 ▲	地盤高が高く 遊水効果低い △

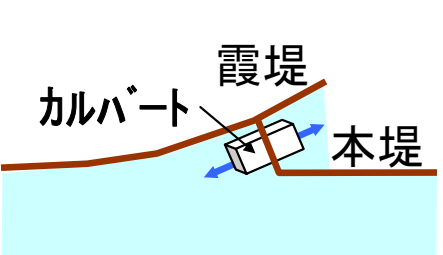
霞堤は閉じられているが、カルバートにより開口している	○	水田等 ○	宅地等 ▲	地盤高が高く 遊水効果低い △

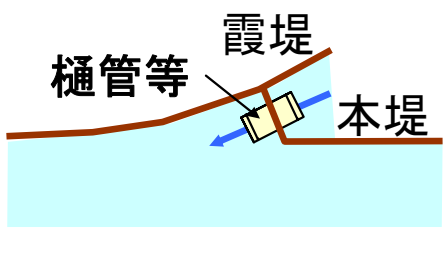
霞堤は閉じられているが、樋管等が設置されている	○	×

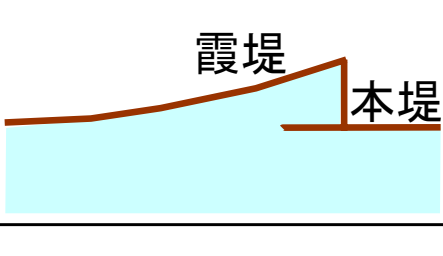
霞堤の上流部で閉じられている	×	水田等 ○	宅地等 ▲	地盤高が高く 遊水効果低い △

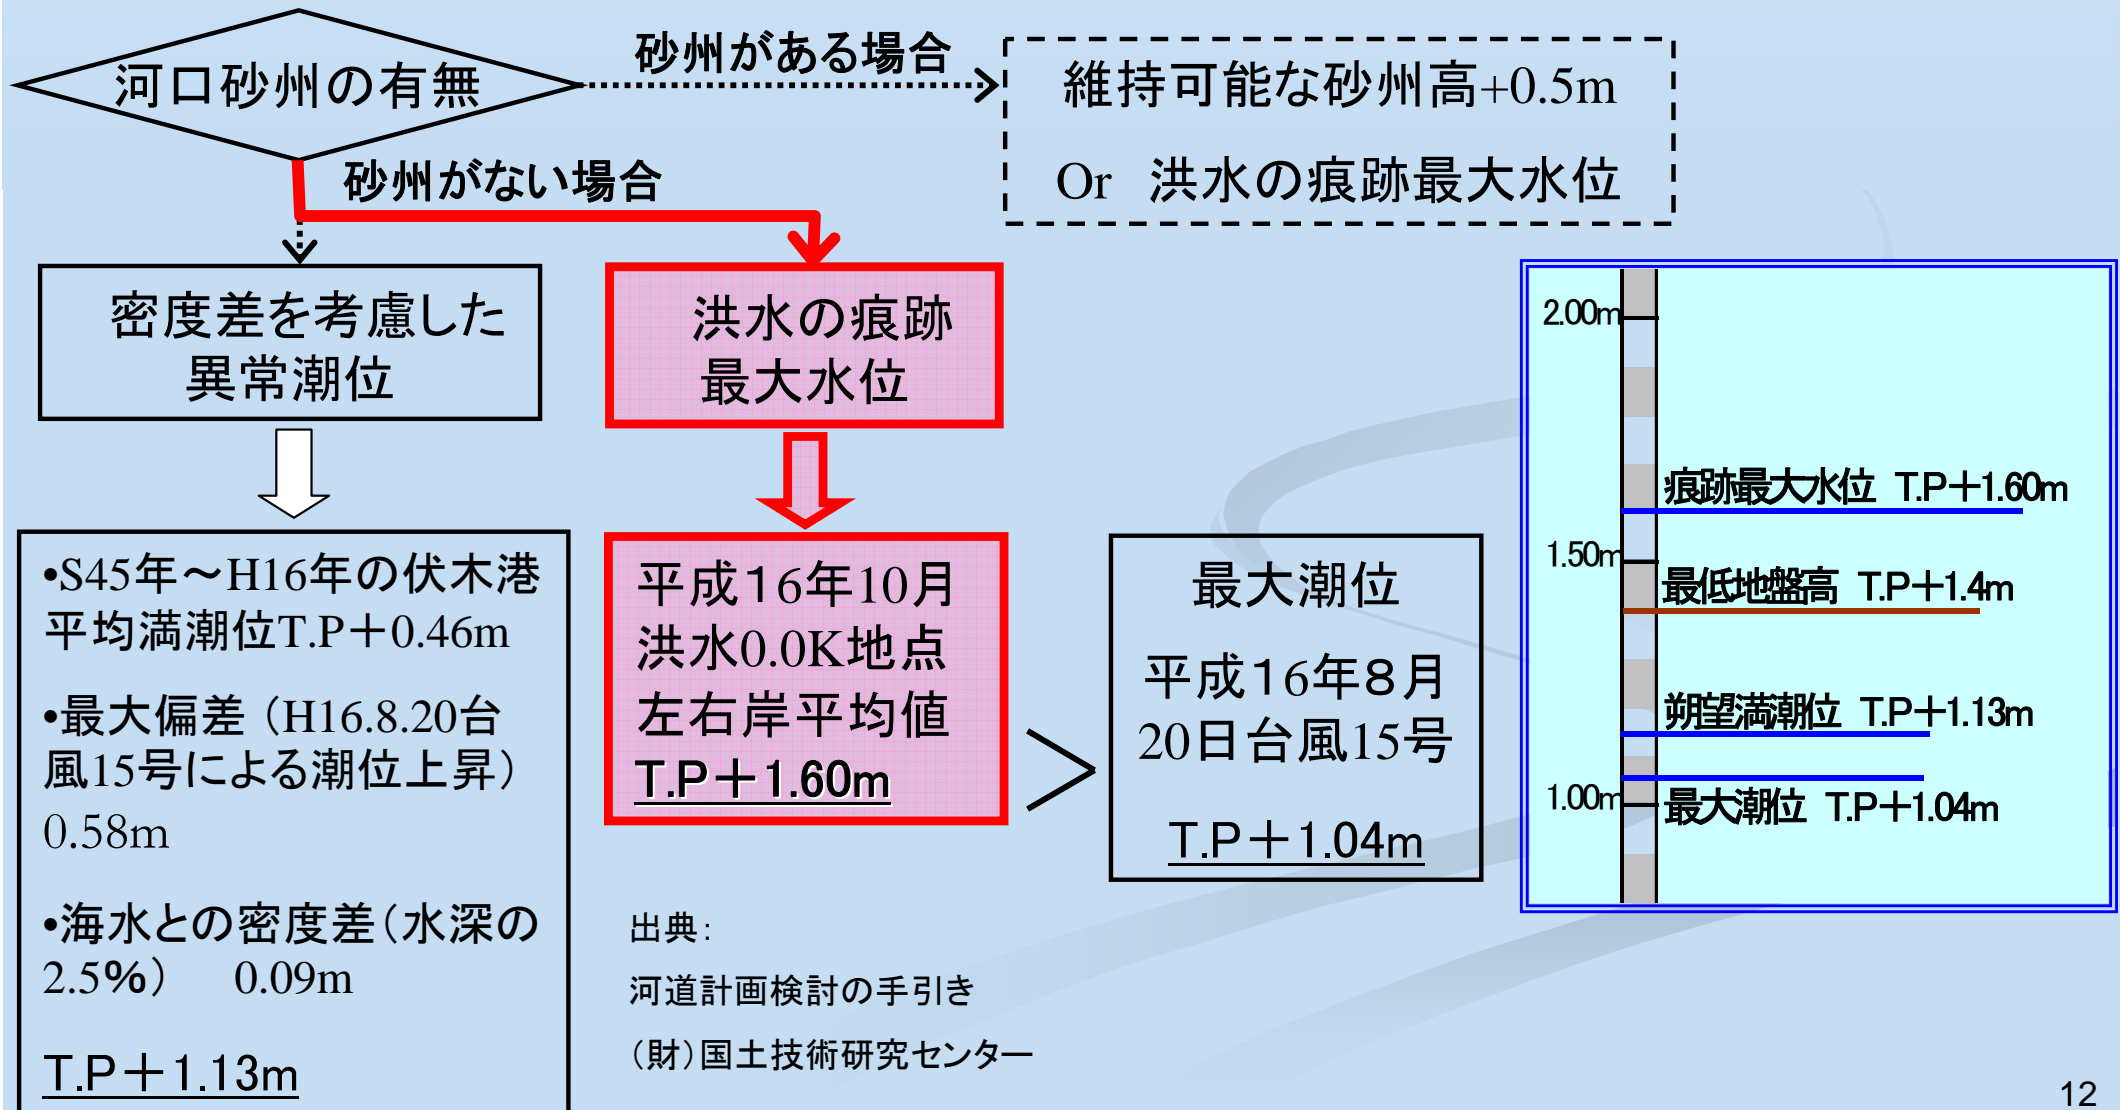
- 河口砂州がない場合で最大を示す洪水の痕跡最大水位（T.P+1.60m）を出発水位と設定。
- 過去の最大潮位より洪水痕跡水位が高く、大規模な洪水時ほど高潮の影響は小さくなる。また平水時には、感潮区間は約5.5km。
