## 第3章 河川の現状と課題

## 第1節 洪水による災害の発生防止又は軽減に関する事項

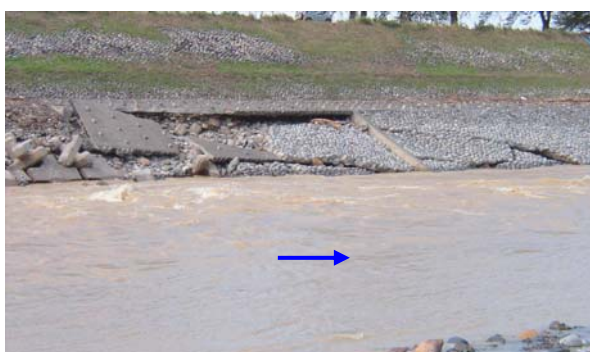
図3-6 平成16年10月洪水  
堤防護岸欠壊及び根固流出

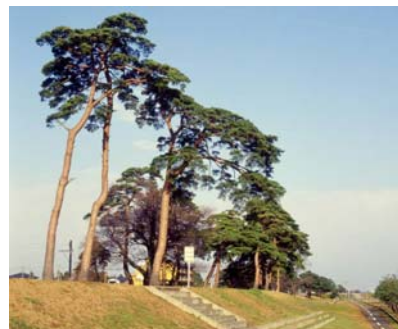
図3-7 松川除の名残をとどめる堤防

庄川の治水事業の歴史は古く、大規模な治水工事として、承応2年(1653)に前田利長の菩提寺である瑞龍寺を守るため、現在の砺波市柳瀬にて柳瀬普請と呼ばれる治水工事が行われました。寛文10年(1670年)には、野尻川・中村川・千保川の三川を締切り庄川の流れを一本にするための大工事が行われ、正徳4年(1714年)に完成しました。その時、堤防上に補強のための松が植えられ松川除と言われるようになりました。

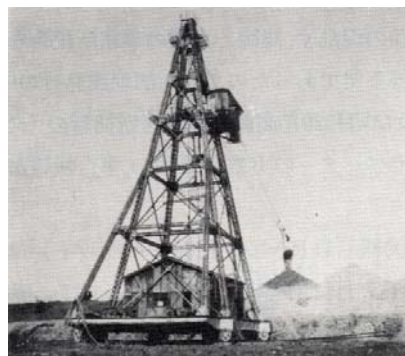
図3-9 タワーエクスキャベーターによる河床掘削

その後、第3期改修の対象となる昭和9年7月の大洪水を契機に、砺波市庄川町庄における計画高水流量を $4,500\text{m}^3/\text{s}$ とする改修計画が策定され、昭和15年から15ヶ年継続の直轄事業として、砺波市庄川町から河口までの $24.2\text{km}$ 間で改修事業が計画されましたが、第二次世界大戦により改修工事は進捗せず、本格化したのは昭和24年頃からです。その内容は、庄川本川、支川和田川（下流 $4.6\text{km}$ ）の築堤、河道掘削による洪水防御などのほか、和田川の河道改修、常水路の固定による乱流の防止、河川全域にわたる護岸・水制の設置などでした。また、昭和18年から同34年にかけて、タワーエクスキャベーターによる大規模な河床掘削と築堤を実施しました。

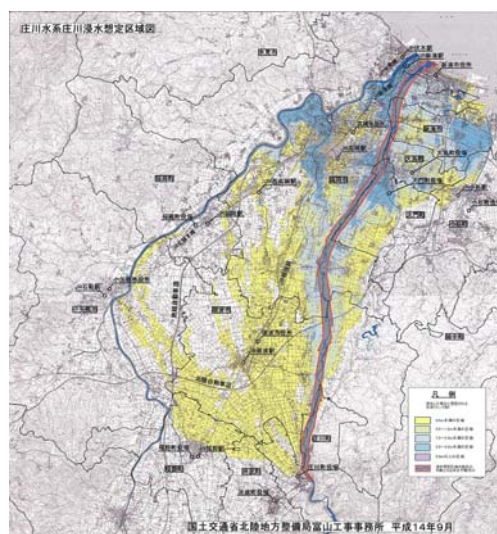
図 3-11 庄川浸水想定区域図

庄川においては、庄川用水合口ダム付近を扇頂とする扇状地が形成されており、ひとたび氾濫すると拡散型の氾濫形態となり、人口・資産の集中する高岡市等の主要都市をはじめ、広範囲に甚大な被災がおよぶことが想定されています。堤防整備等のハード面の対策を計画的に実施することはもとより、堤防などの施設の能力を上回る超過洪水に対する対応としてハザードマップの整備普及への支援や洪水情報の提供、防災体制の充実に向けた取り組みの強化など被災を最小化するためのソフト面からの対策がますます重要となっています。

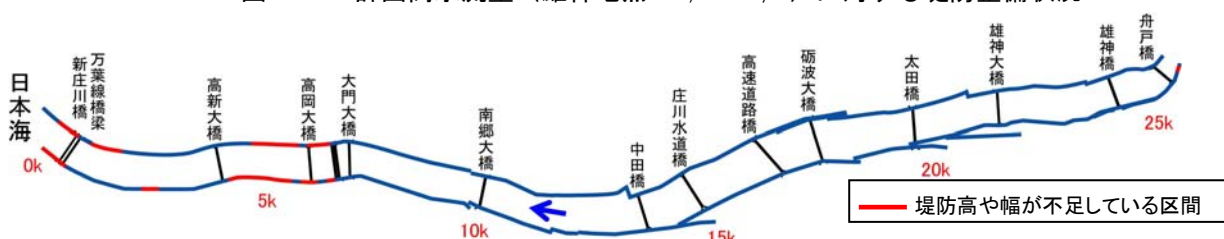
図 3-13 戦後最大洪水に対する堤防整備状況

堤防の整備状況や河床の変動等を踏まえた現況の河道と既存の洪水調節施設を評価した場合、河川整備基本方針の計画高水流量（雄神地点：5,800 m<sup>3</sup>/s）や戦後最大洪水（平成16年10月洪水時の降雨により発生する洪水）を安全に流下させるために十分な河道断面となっておりません。特に下流域において堤防高や幅が不足している区間が存在していますが、新川開削以降、河床が安定しており、河床掘削による悪影響が懸念されることや住宅が密集していることから、河床掘削や拡幅が難しい状況となっています。

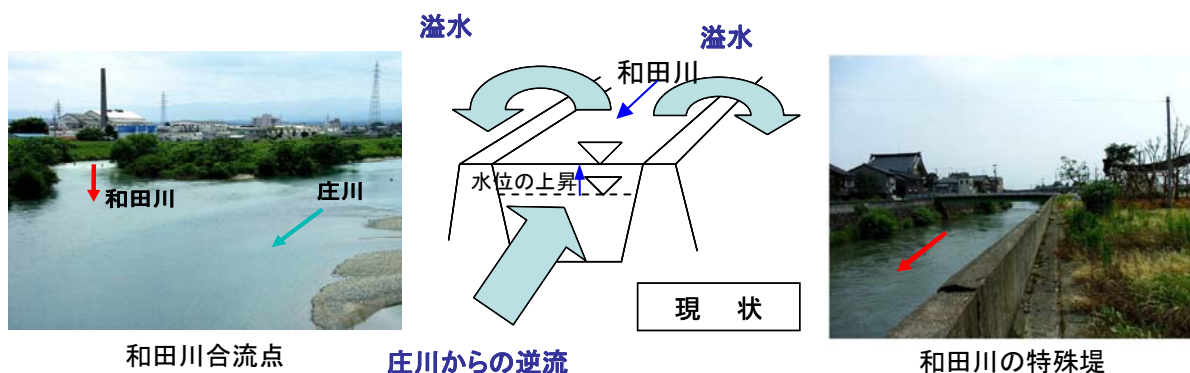
図 3-15 和田川合流点における現象

庄川に河口から 6.2km 付近で合流する右支川和田川は、洪水時に合流点における本川の水位の影響を受け、水位の高い庄川から和田川への逆流現象が生じます。そのため、堤防で洪水を防ぐとすれば和田川の堤防は庄川と同程度の堤防が必要ですが、現状では計画高水位や戦後最大洪水が流下した場合の水位に対して、堤防高さや余裕高が不足しているため、和田川からの溢水の危険性があります。一方、堤防には工場や住宅が隣接し、特殊堤（コンクリート製の堤防）区間となっています。

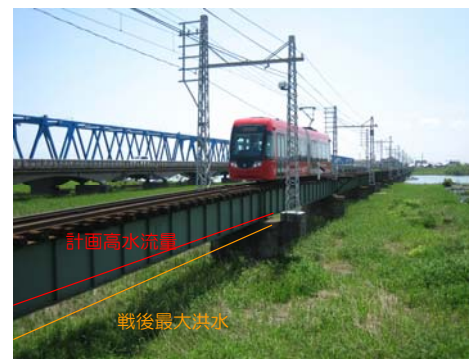
図3-17 万葉線橋梁と計画高水流量・戦後最大洪水時水位の関係

河川を横断する橋梁は、計画高水位に対する橋梁の安全性を考慮して高さが決定されます。それに加えて、橋脚があることによる水位上昇（せきあげ）や橋脚に流木が集積することによる水位上昇が考えられるため、計画高水流量時水位に対する余裕高も考慮されます。しかし、河口付近の万葉線（旧加越能鉄道）橋梁及び新庄川橋（旧）は、現況の河道だと戦後最大洪水時の水位に対して桁下の余裕がそれぞれ 1.25m、0.96m 足りないため、治水上のボトルネックとなっています。また、新庄川橋、高新大橋、高岡大橋、JR 北陸本線橋梁、大門大橋、雄神橋では、計画高水位に対して桁下余裕高が不足しています。

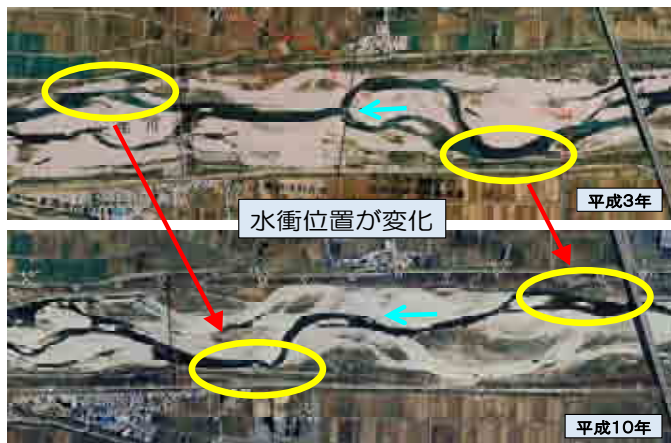
図 3-20 水衝位置の変化

扇状地を流れる急流河川の庄川は、洪水の流れが速く、その強大なエネルギーによって一度の洪水で護岸の基礎部や高水敷が大きく侵食され、破堤に至る危険性があります。加えて、洪水時の河床の変動が激しく、滞筋が不安定で水衝部が変化するため、どこで侵食が発生するのか予測することが非常に困難であります。扇状地地形を有する庄川においては、破堤した場合、短時間で高岡市や射水市などの市街地に及び甚大な被害が予想され、侵食や洗掘に対する安全性を確保することが必要となっています。

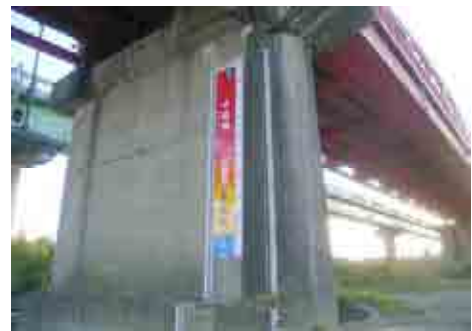
図 3-28 カラー量水板

急流河川である庄川は、降雨から洪水までの時間が非常に短く、また、堤防が決壊した場合の氾濫域の拡大も非常に速いため、自治体が実施する水防活動・警戒避難活動においても、迅速な対応が必要です。このため洪水予報の改善とあわせ、見やすいカラー量水板の設置により、受け手の立場にたった分かりやすく適切な判断に資する情報伝達をすすめています。また、関係機関への情報伝達時間を大幅に短縮できる「FAX 一括送信」、防災情報をインターネットにより配信する「防災ネット富山」、国や県、富山県ケーブルテレビ協議会の3者が協働して整備した「CATV 防災・災害情報提供システム等」により、鮮度の良い防災情報を関係機関や地域住民に発信したり、情報伝達の迅速化を図ったりしています。

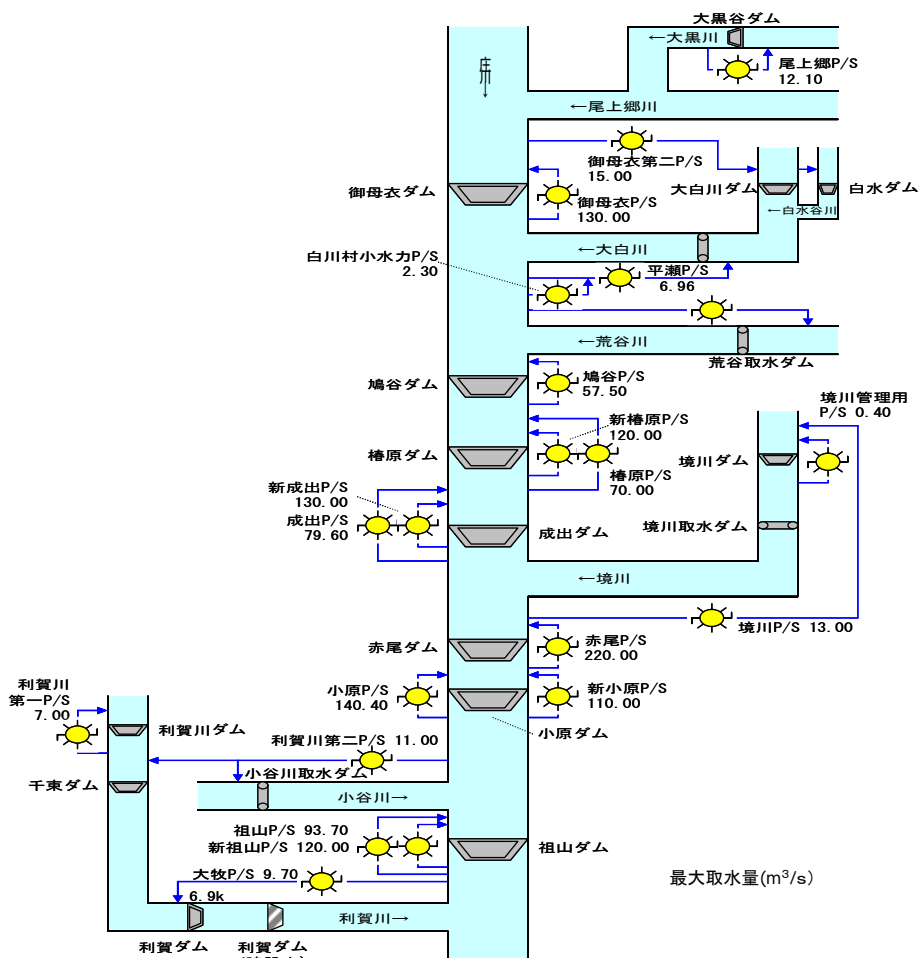
図3-32 庄川水利用模式図（上流）

庄川水系の水資源は約 15,600ha におよぶ農地かんがいのための農業用水、高岡市、射水市等の上水道用水及び工業用水等として利用されています。また、豊富な水量と有利な地形を利用して発電用水に利用されており、28 箇所の発電所の総最大出力は約 100 万 kw に及びます。庄川水系の水利用の現状は表 3-2 に示す通りです。小牧ダムより上流においては、発電に繰り返し利用されています。小牧ダムより下流においては、発電以外に農業用水や水道用水等にも利用されています。
