3. 治水事業の現状と課題

3.1 洪水を安全に流下させる川の“器”の大きさと質の確保

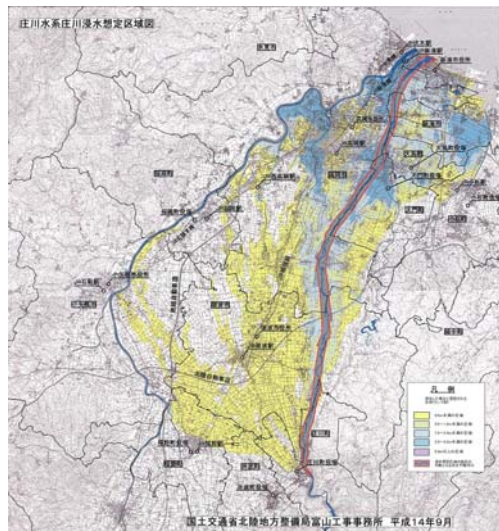
庄川においては、庄川用水合口ダム付近を扇頂とする扇状地が形成されており、ひとたび氾濫すると拡散型の氾濫形態となり、人口・資産の集中する高岡市等の主要都市をはじめ、広範囲に甚大な被災がおよぶことが想定されています。堤防整備等のハード面の対策を計画的に実施することはもとより、堤防などの施設の能力を上回る超過洪水に対する対応としてハザードマップの整備普及への支援や洪水情報の提供、防災体制の充実に向けた取り組みの強化など被災を最小化するためのソフト面からの対策がますます重要となっています。

図 3-11 庄川浸水想定区域図

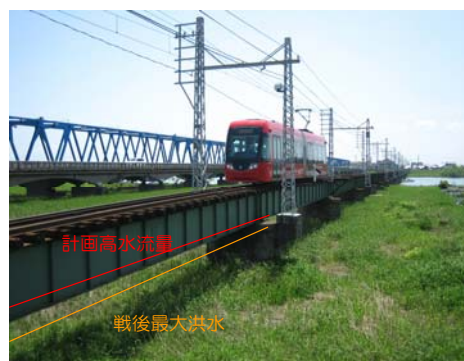
河川を横断する橋梁は、計画高水位に対する橋梁の安全性を考慮して高さが決定されます。それに加えて、橋脚があることや橋脚に流木が集積することによる水位上昇が考えられるため、計画高水流量時水位に対する余裕高も考慮されます。しかし、河口付近の万葉線（旧加越能鉄道）橋梁及び新庄川橋（旧）は、現況の河道では、戦後最大洪水時の水位に対して桁下の余裕がそれぞれ 1.25m、0.96m 足りないため、治水上のボトルネックとなっています。また、新庄川橋、高新大橋、高岡大橋、JR 北陸本線橋梁、大門大橋、雄神橋では、計画高水位に対して桁下余裕高が不足しています。

図 3-17 万葉線橋梁と計画高水流量・戦後最大洪水時水位の関係

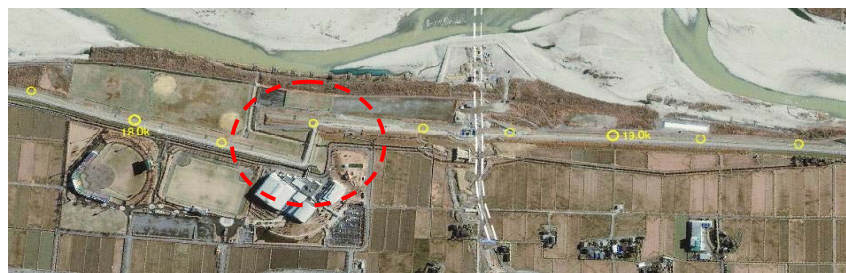
23 霞堤は急流河川の特徴を活かした伝統的な治水工法であり、霞堤に対して上流の堤防が決壊した場合でも、霞堤の開口部から氾濫流を受け入れ、河道に戻し氾濫被害が拡大するのを防ぎます。しかし、道路や霞堤周辺の土地の利用により開口部が閉じている場合は、開口部から氾濫流を取り入れることができないので、治水機能が発揮されません。また、霞堤は洪水時に開口部から一時的に洪水を遊水させる洪水調節機能や本堤が決壊した場合の二線堤としての機能などがあります。

図 3-26 治水機能が失われた霞堤 (左岸 17.8km 付近)

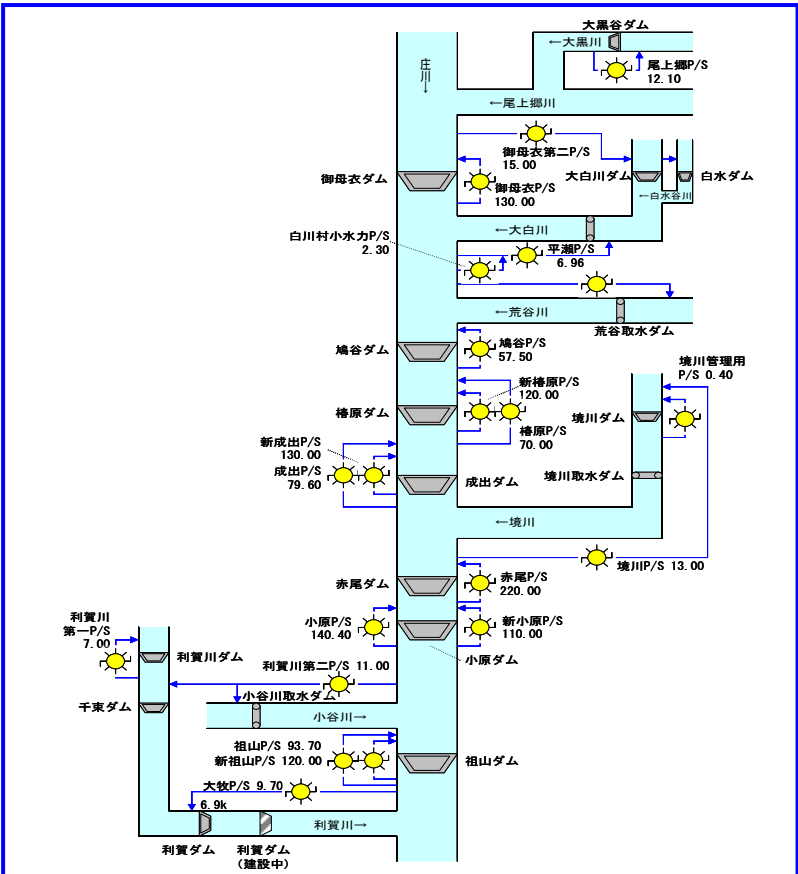
庄川水系の水資源は約 15,600ha におよぶ農地かんがいのための農業用水や高岡市、射水市等の上水道用水及び工業用水等に利用されています。また、豊富な水量と有利な地形を利用して発電用水に利用されており、28 箇所の発電所の総最大出力は約 100 万 kw に及びます。庄川水系の水利用の現状は表 3-2 に示す通りであり、小牧ダムより上流においては、発電に繰り返し利用されています。また、小牧ダムより下流においては、発電以外に農業用水や水道用水等にも利用されています。

図3-33 庄川水利用模式図（上流）

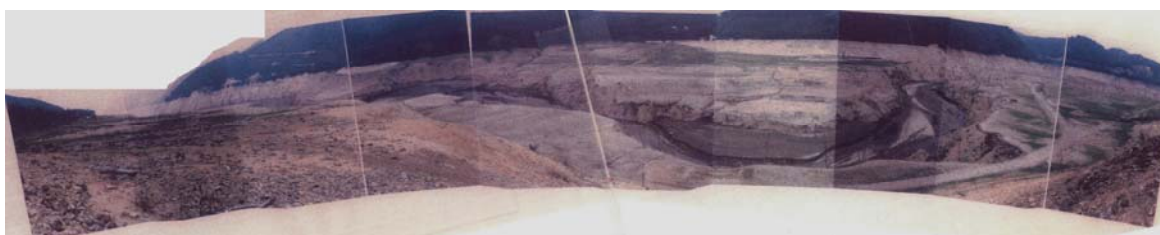
庄川では、豊富な水量を活かした多様な水¹⁷が行われている一方、昭和48年、昭和56年、平成6年等、渇水も頻繁に発生しています。渇水時には、河川管理者、水利使用者、関係機関等で構成する庄川渇水連絡会において調整を図り、渇水被害の拡大防止に努めています。

図 3-40 平成6年渇水時の御母衣ダム貯水池
(貯水率が10%を下回る)
