河川及びダム建設事業における 事業評価説明資料

〔庄川水系河川整備計画〕
〔利賀ダム建設事業〕

平成20年3月
北陸地方整備局

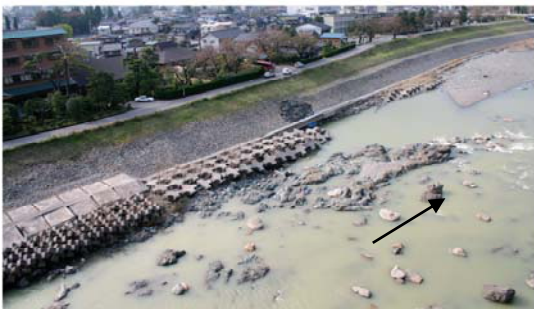
砺波市 庄川町金屋地先
洪水の激しい流れが水衝部に当たり、金屋地先では100mに渡って堤防護岸及び根固工が破壊された

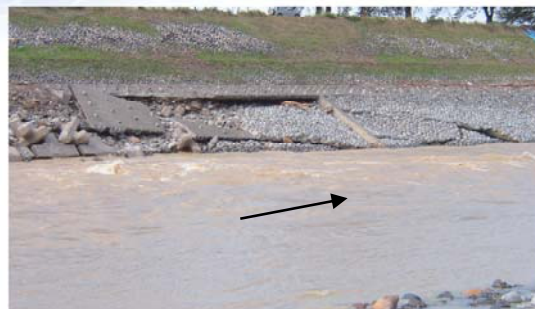
砺波市 庄川町青島地先
洪水の激しい流れが水衝部に当たり、青島地先では280mに渡って堤防護岸及び根固工が破壊された
