# 取組事例(住民の皆さんと一緒に進める交通事故対策)

富山県氷見市藪田地先  
国道160号 藪田トンネル付近

## (4-1) 取組内容(現地合同点検)

## (4-2) 取組内容(対策実施)

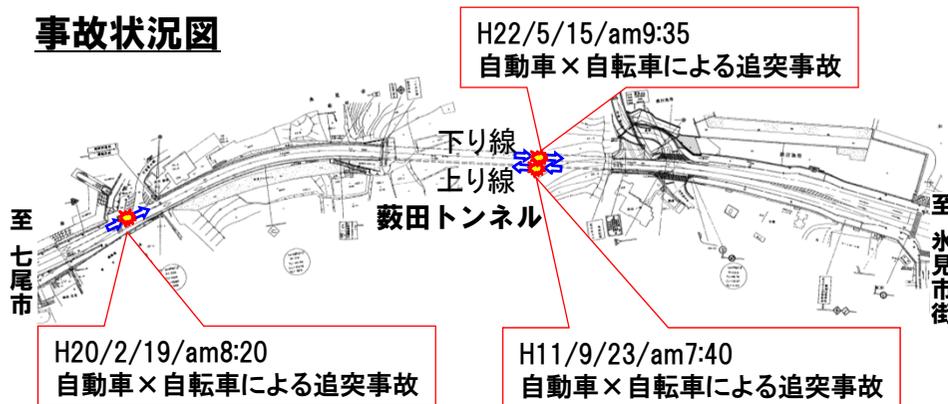
### 事故状況図

平成11年と平成22年に藪田トンネル内を走行する自転車に自動車が増突する交通死亡事故が発生している。同様に、平成20年にはトンネル北側の市道藪田線との交差点においても、国道を走行する自転車に自動車が増突する交通死亡事故が発生している。

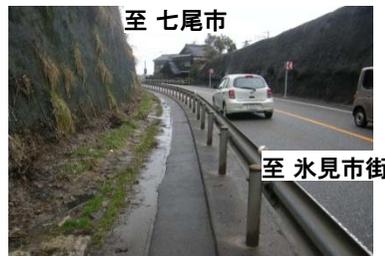
歩道に段差があり危険

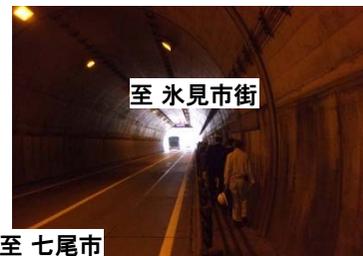
トンネル照明が暗く感じる

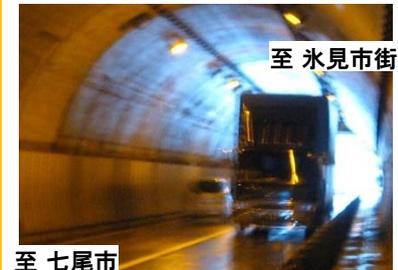
トンネル内で車線を超えてくる大型車がいる危険

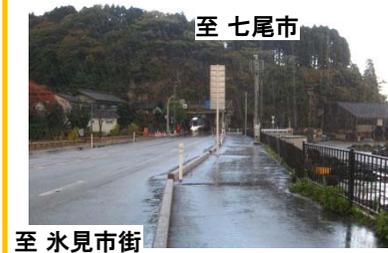
車の走行速度が速くて危険。トンネルに入る手前で速度を低くできないか。

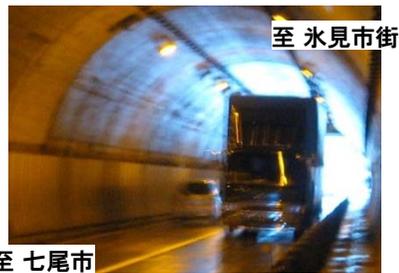
トンネル内で車線を超えてくる大型車がいる危険

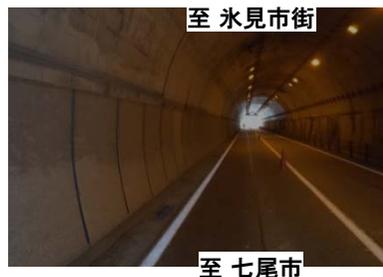
トンネル照明が暗く感じる

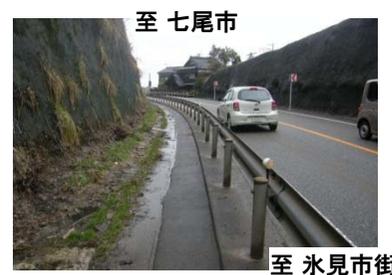
歩道に段差があり危険

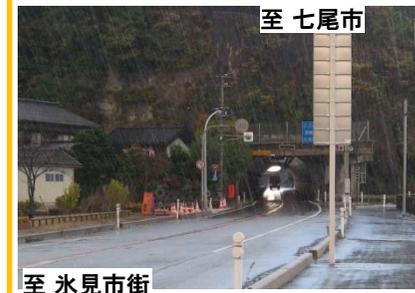
車の走行速度が速くて危険。トンネルに入る手前で速度を低くできないか

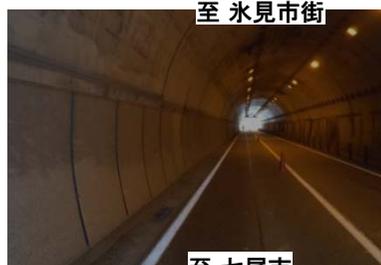
トンネル照明が暗く感じる

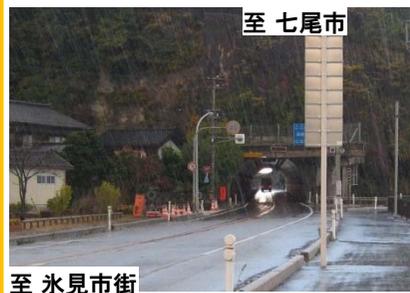
車の走行速度が速くて危険。  
トンネルに入る手前で速度を低くできないか
