# **第3回 国道41号片掛地区 法面崩落対策検討委員会**

**令和2年6月18日(木)**

**北陸地方整備局  
富山河川国道事務所**

1. 応急復旧の状況（報告）
2. 崩落要因の推定
3. 法面恒久対策の比較検討
4. 工事中の新橋への対応
5. 今後の進め方

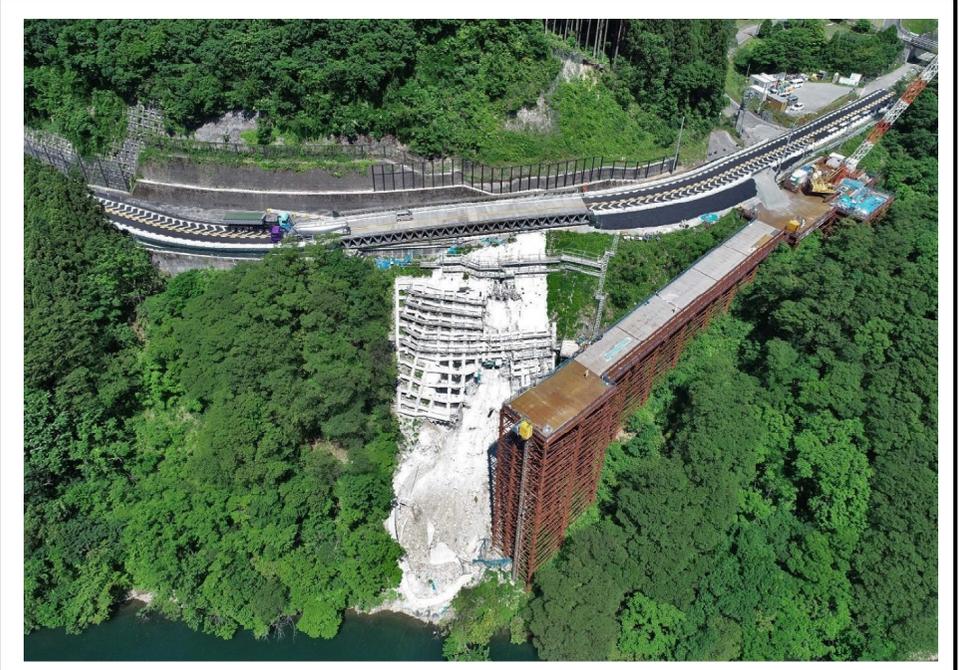
① 応急復旧区間の全景 [撮影：令和2年5月29日]

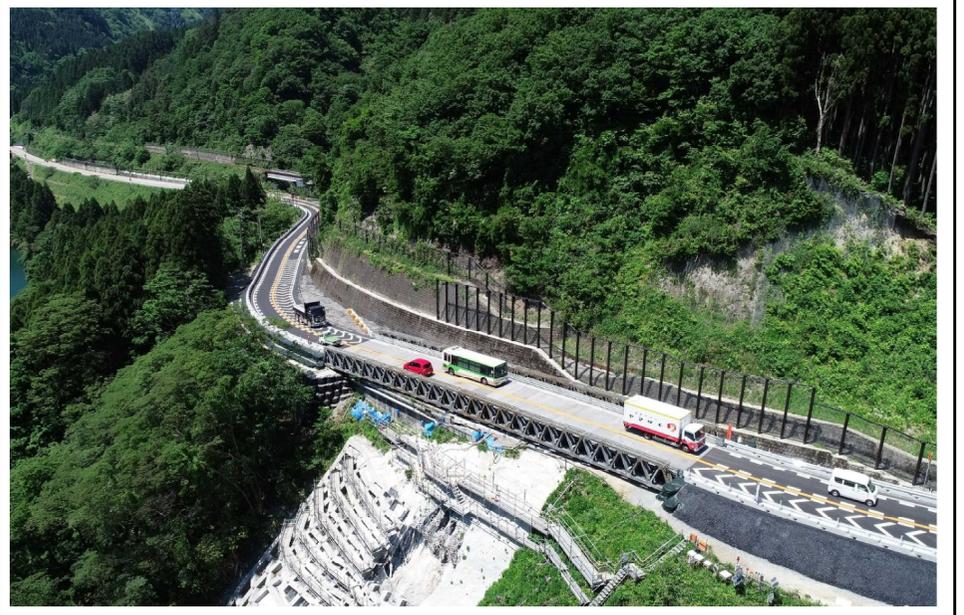
② 応急組立橋等による交通解放状況 [撮影：令和2年5月29日]

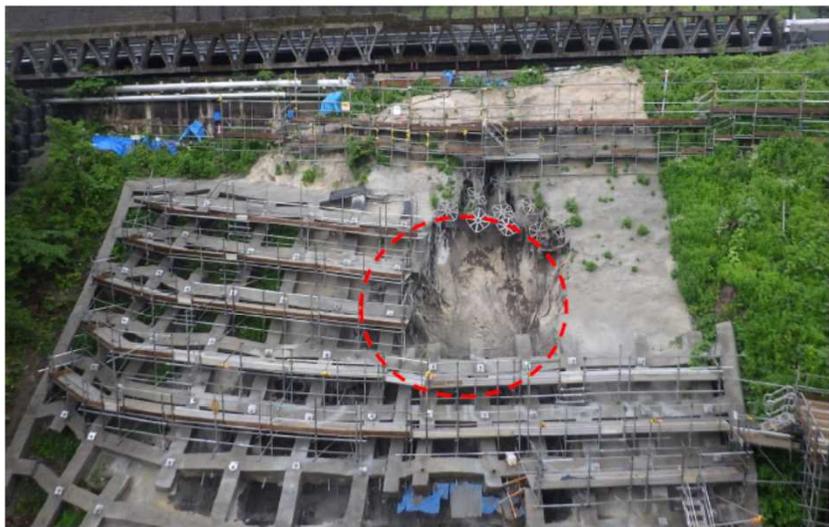
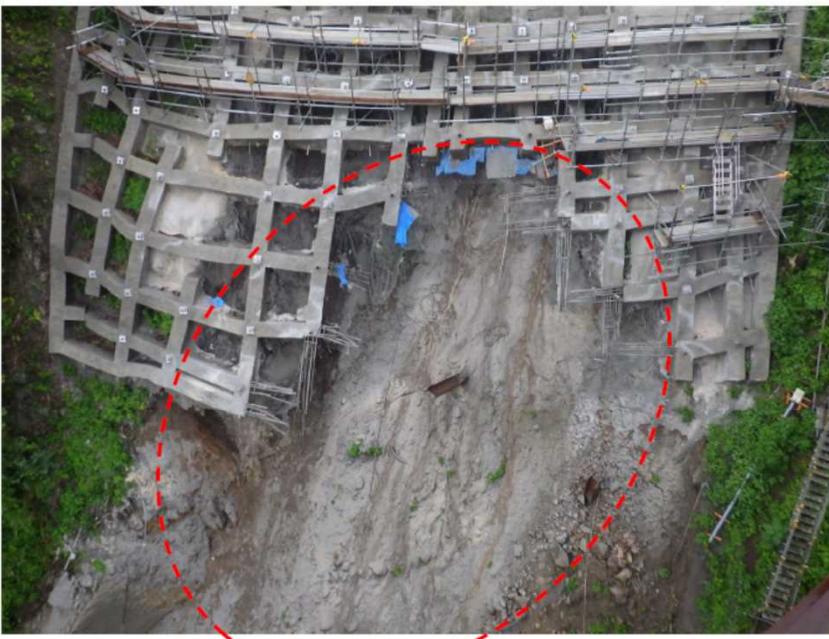
## ■令和2年6月14日(日)降雨による影響

6月14日 午後4時~5時台撮影

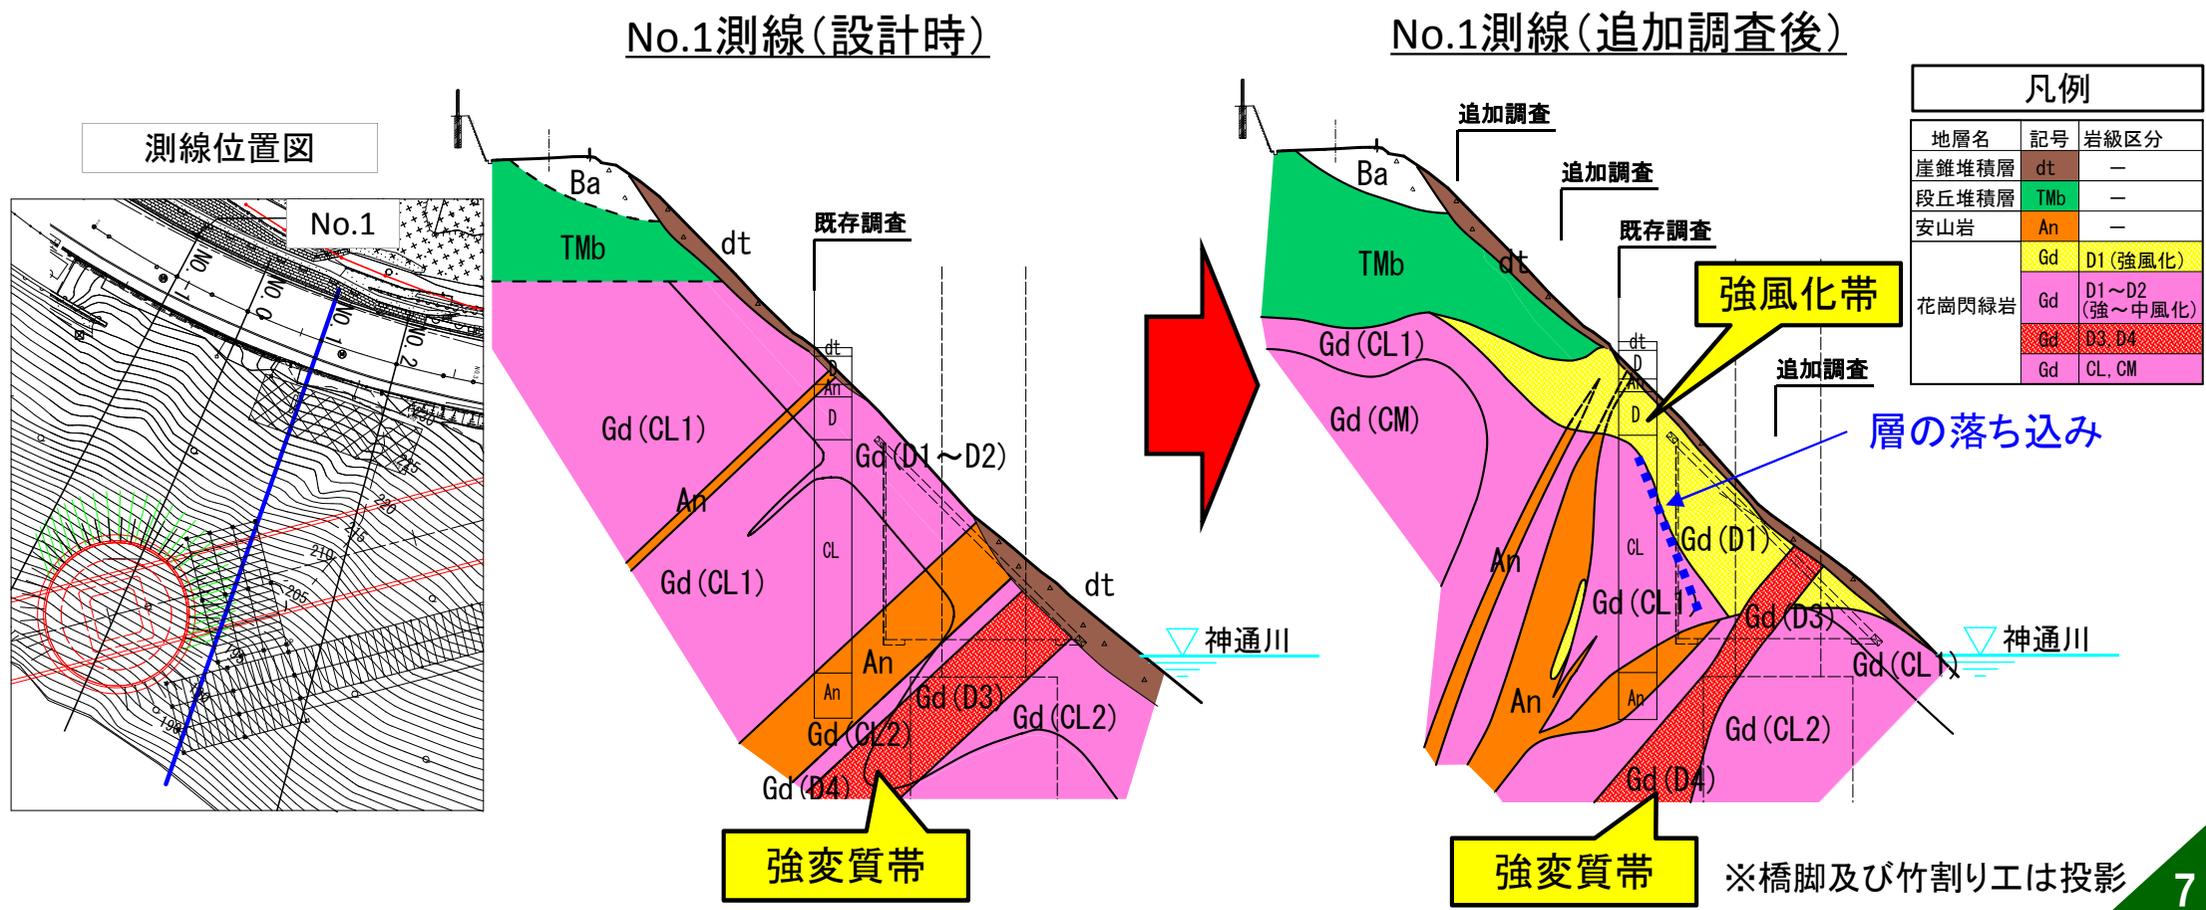
## ■脆弱で複雑な地層構成

### ●強風化帯

設計時は、既存調査結果から地形勾配にあわせて均一な厚さで風化の程度が異なる表層(D1~D2)が分布するとしていた。追加調査や他断面との連続性を考慮した総合解析を行った結果、強風化(D1)と評価されるとともに、竹割り工周辺で落ち込むように層厚が厚いことが明らかとなった。

### ●強変質帯

法面下部の強変質帯(D3, D4)は、分布の方向及び層厚が断面毎に複雑に変化していた。

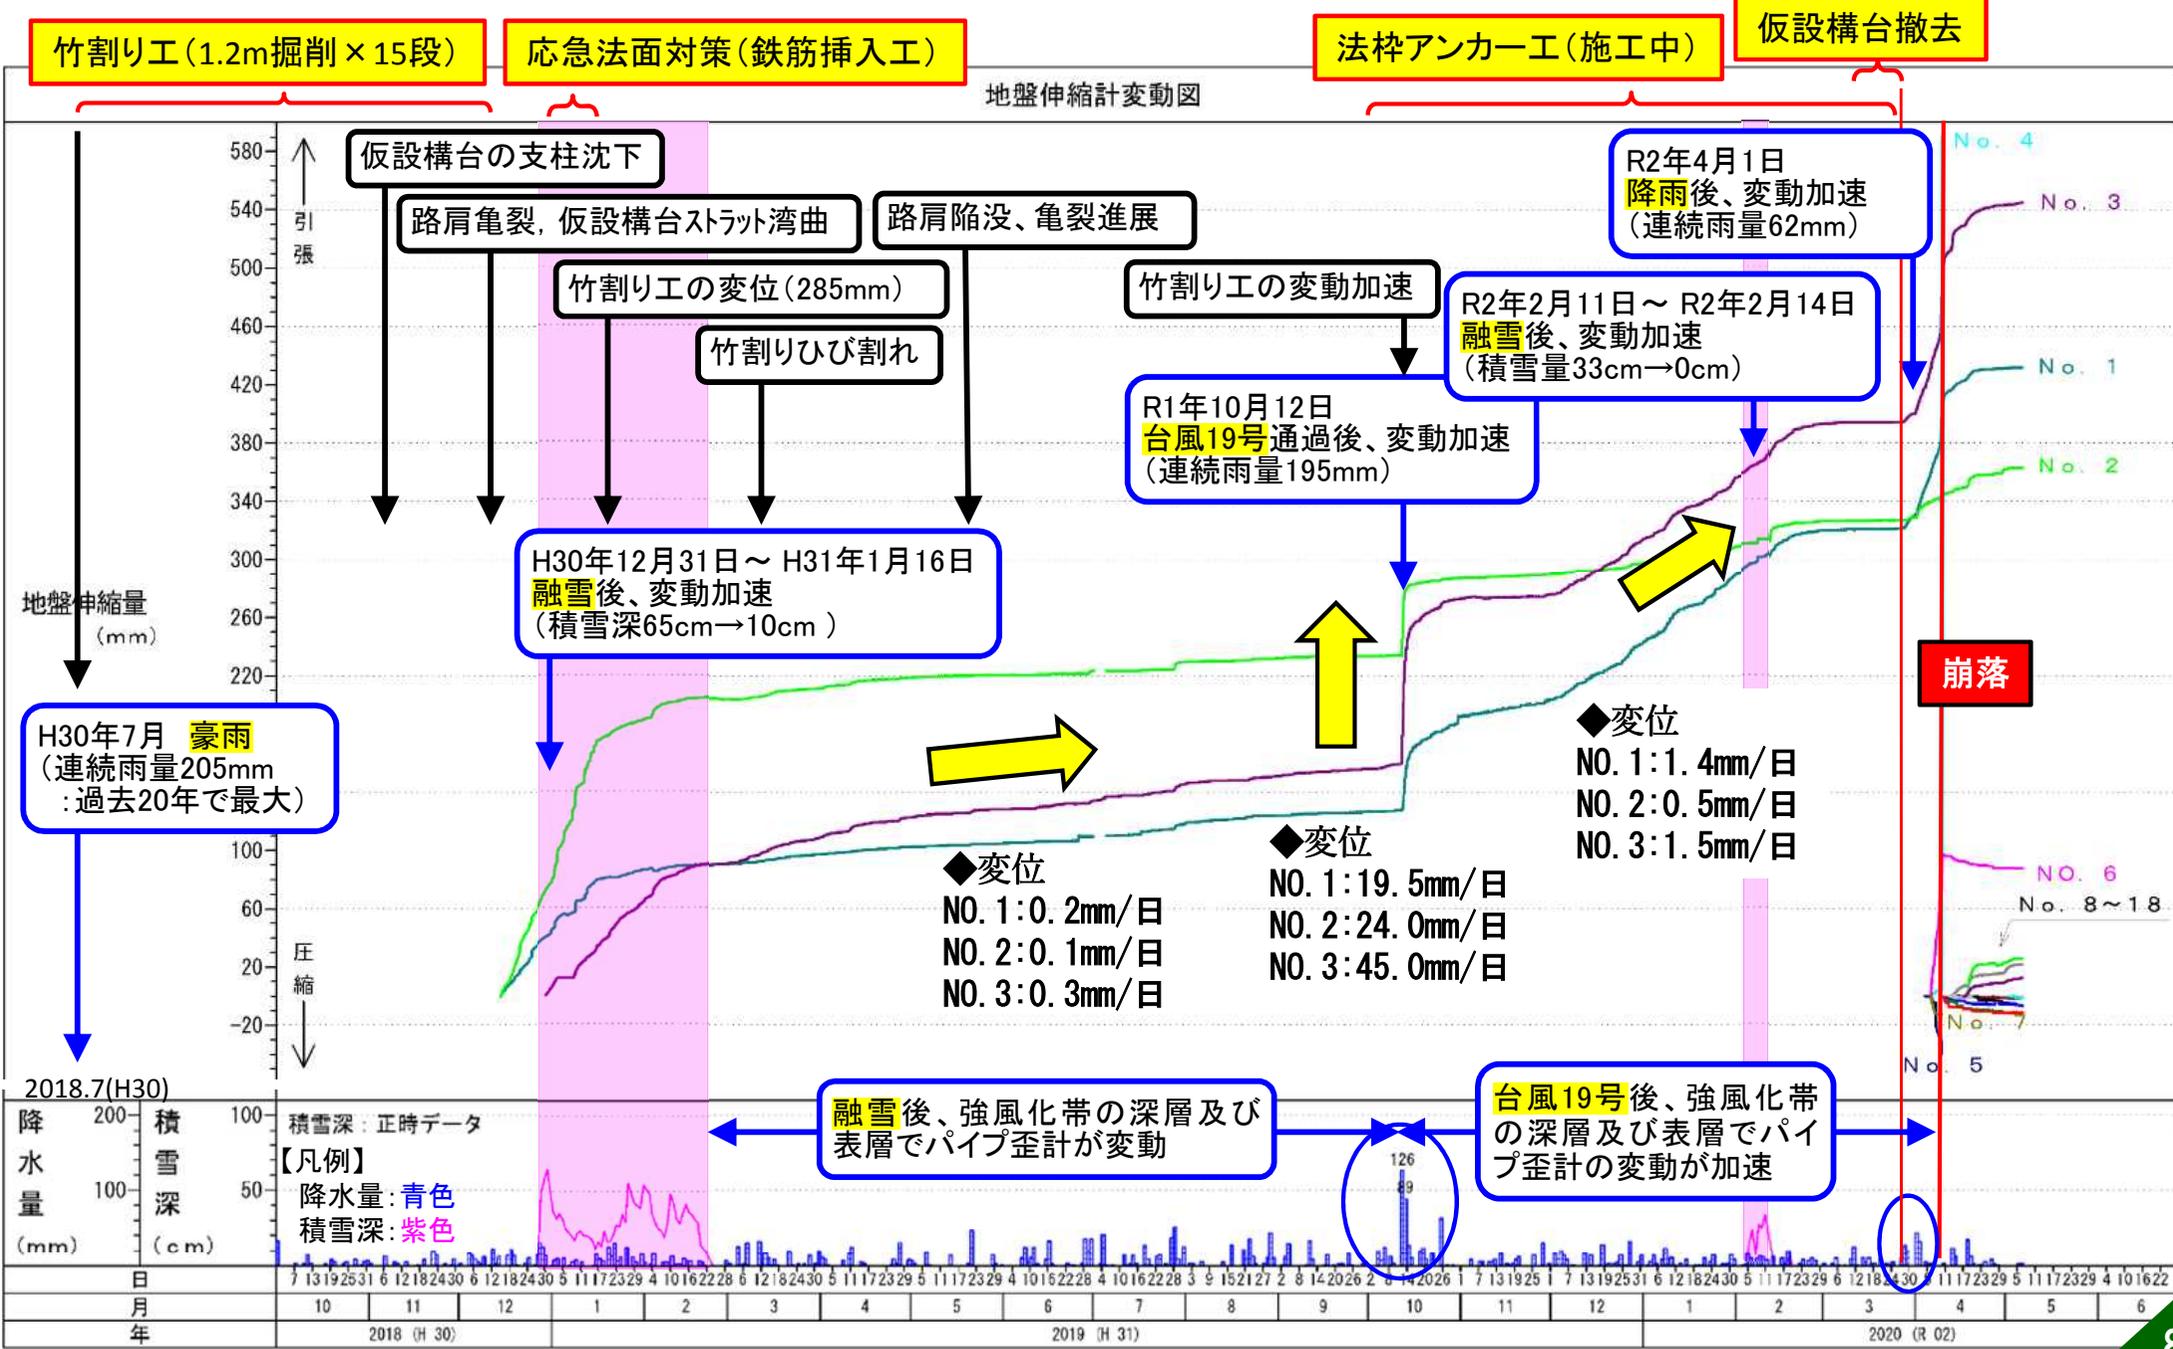
【計測箇所】  
 NO.1~8, NO.13, NO.15~18; 法面  
 NO.9~12; 国道路肩  
 NO.14; 既設擁壁

## ■降雨等による変動

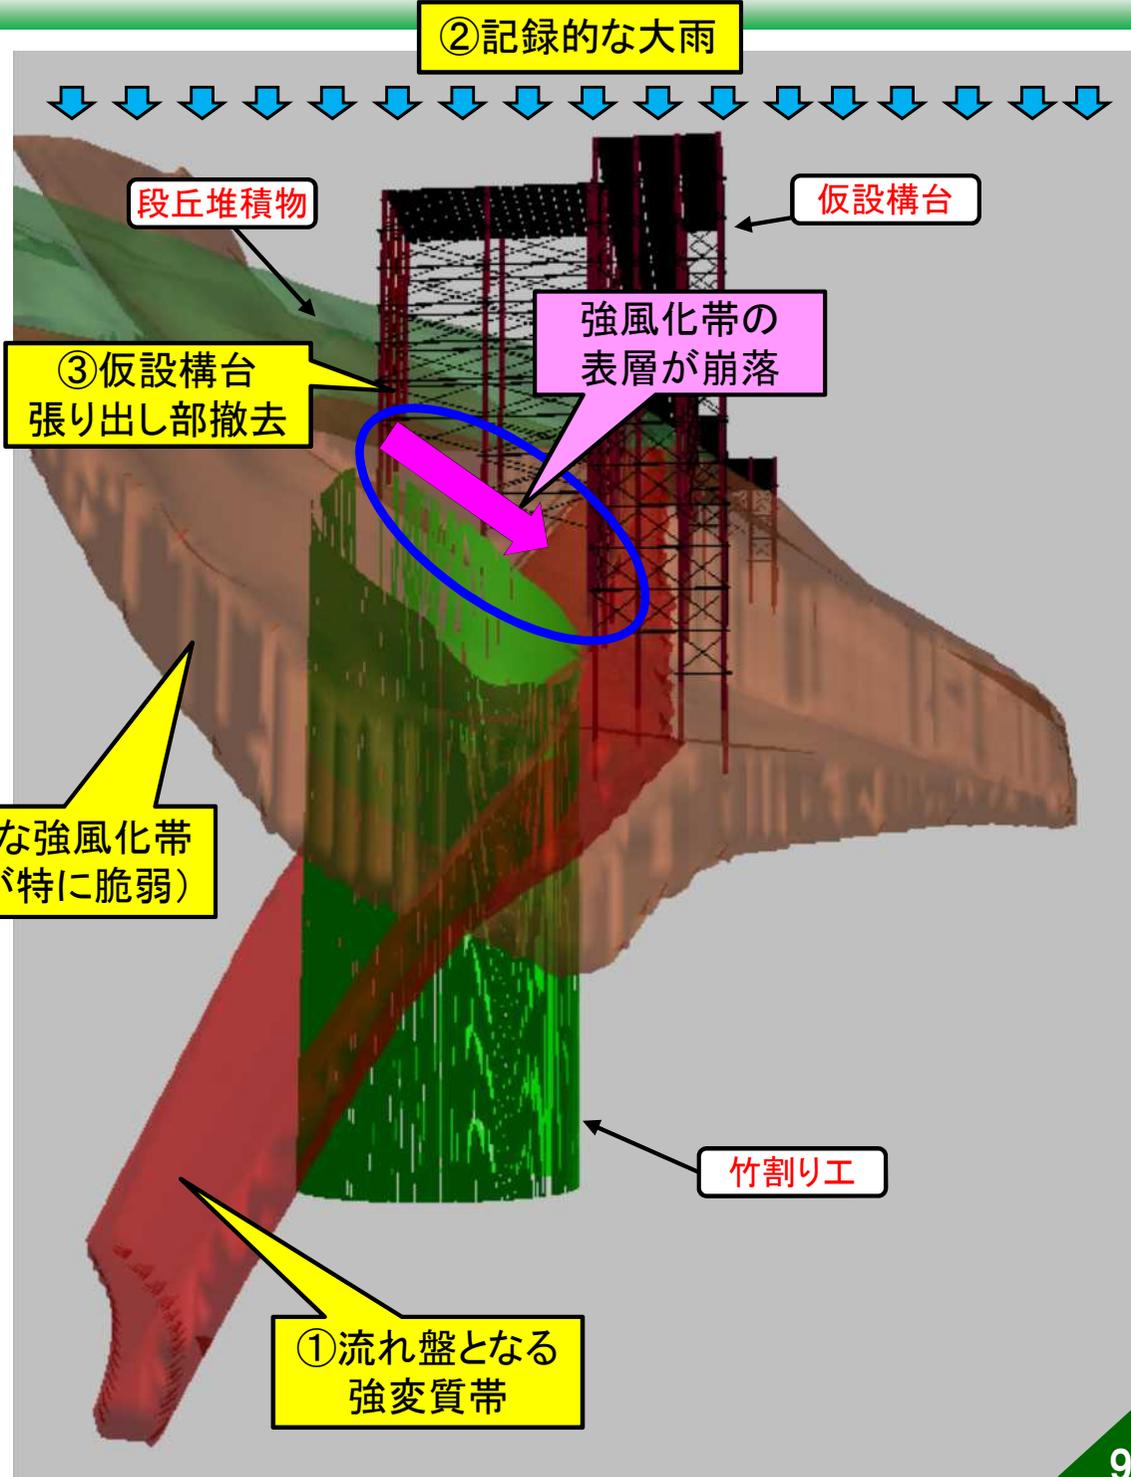
①脆弱な強風化帯や強変質帯等が複雑に構成する特殊な地質条件

②H30.7豪雨や台風19号による大雨等の自然条件

不安定化が進む法面上での作業等

上記のような様々な要因が複合的に重なった結果、法面の不安定化が進み、強風化帯の表層が崩落した

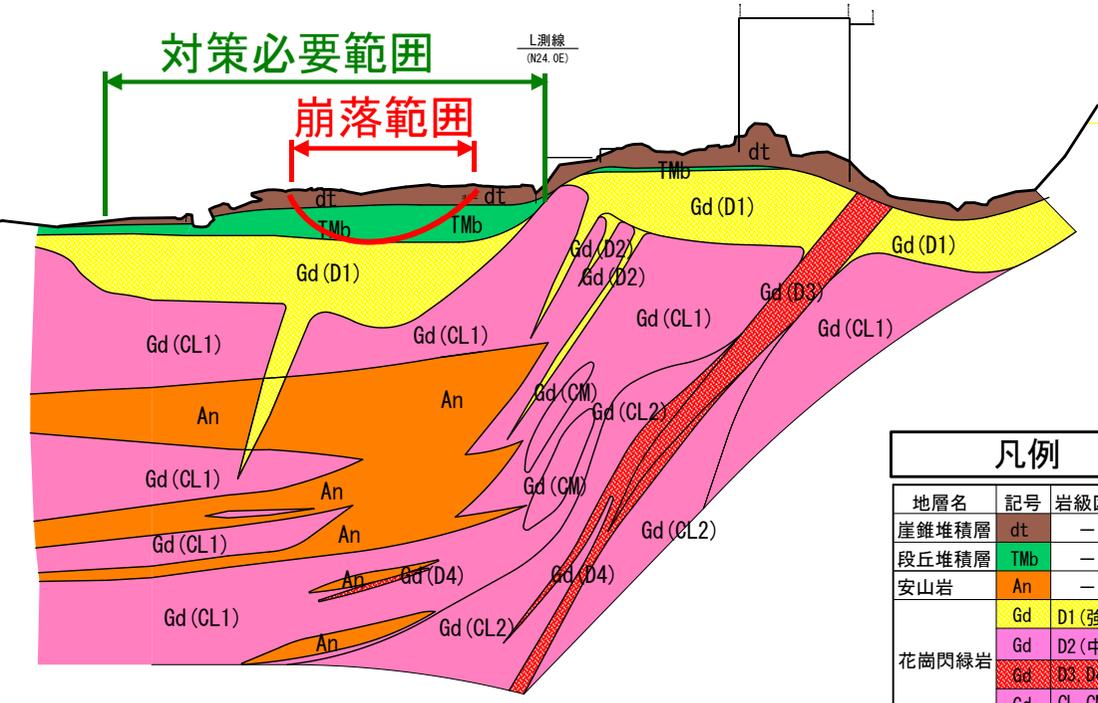
L測線地質横断面図

凡例		
地層名	記号	岩級区分
崖錐堆積層	dt	—
段丘堆積層	TMb	—
安山岩	An	—
花崗閃緑岩	Gd	D1 (強風化)
	Gd	D2 (中風化)
	Gd	D3, D4
	Gd	CL, CM

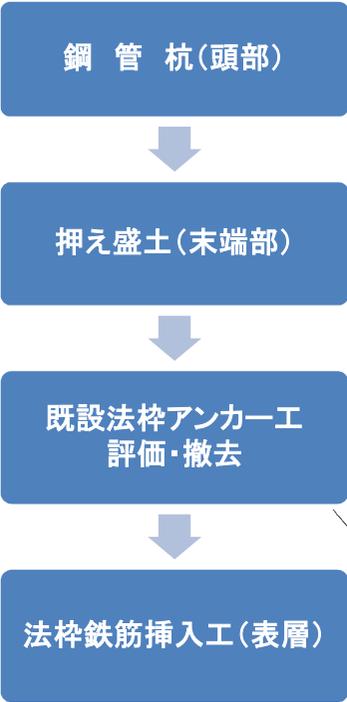
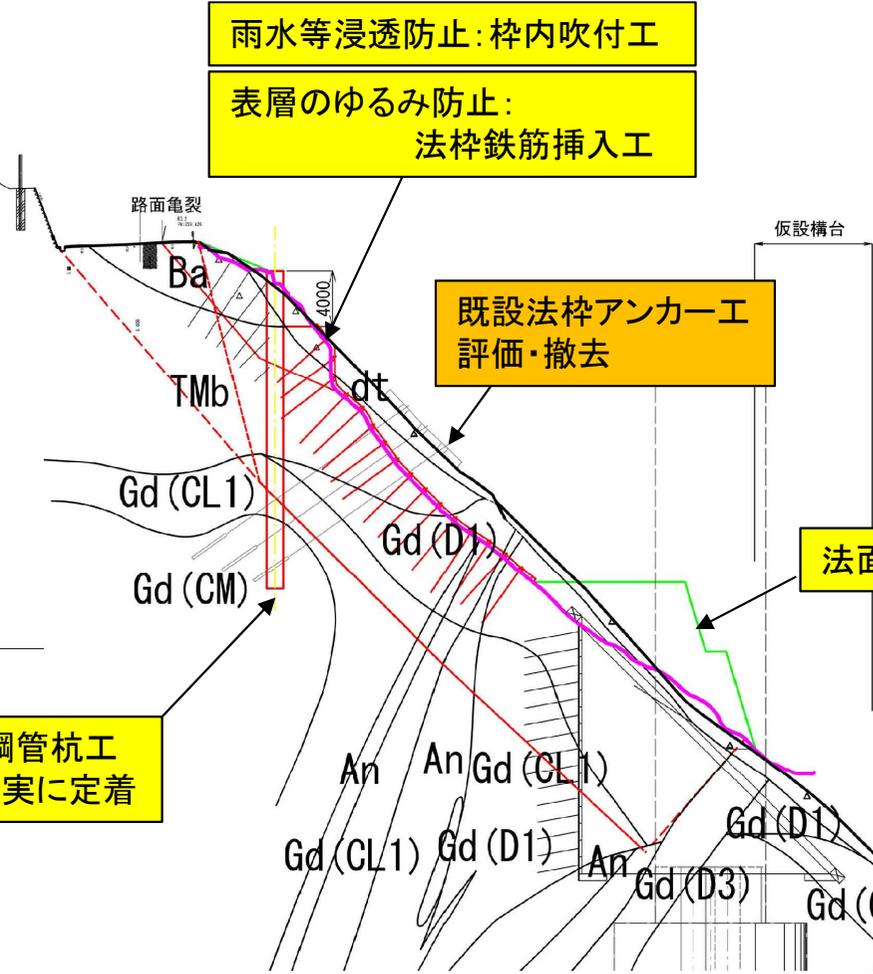
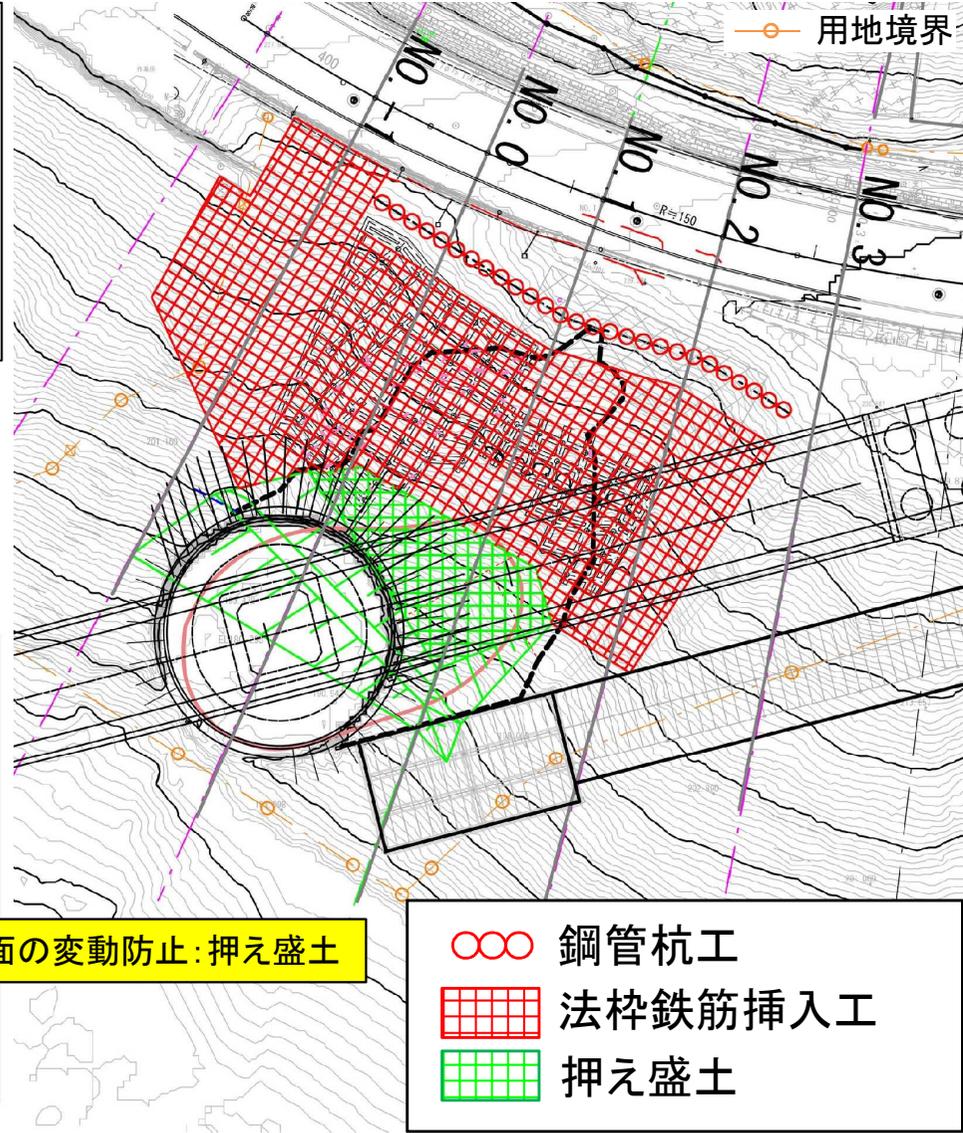
## ■第1案: 頭部鋼管杭工案

- 法面深部の上部は法肩に鋼管杭を打設することで変動を抑止する。
- 法面深部の下部は押え盛土工で変動を抑止する。
- 表層のゆるみ進行を防止するため、法枠鉄筋挿入工の枠内をモルタルで吹付ける。

現道の崩落影響回避: 鋼管杭工  
安定した層(CL・CM)に確実に定着

雨水等浸透防止: 枠内吹付工  
表層のゆるみ防止:  
法枠鉄筋挿入工

既設法枠アンカー工  
評価・撤去

法面の変動防止: 押え盛土

鋼管杭工
	法枠鉄筋挿入工
	押え盛土

第1案 頭部鋼管杭工案		第2案 中腹部鋼管杭工案		第3案 アンカー工案	
工法の特徴	深層下部の変動を押し盛土、上部を鋼管杭工で抑止する案。		深層の変動を鋼管杭工で抑止する案。		深層下部の変動を押し盛土、上部の変動をアンカー工で抑止する案。	
安全性	頭部に鋼管杭を打設するため、施工中に法面上部からの崩壊の恐れがない。	○	鋼管杭で法面の変動を抑制し、法面上部から施工するため、施工中の安全性は高い。	○	押し盛土で法面の変動を抑制するが、法面上では人力作業となり、施工中の安全性は低い。	△
経済性	高価	△	安価	○	安価	○
施工性	鋼管杭工施工中に既設アンカーがすべて干渉するため、別途アンカー切断対策の検討が必要。	△	自立式鋼管杭工を法面中腹部に施工し全体の安定化を図るものであり施工性は良い。	○	不陸があると受圧板が地山に十分な力を伝達できないため、人力による掘削整形が必要。	△
工期	最も長い	△	短い	◎	長い	○
社会性	・現道の復旧が速い	○	・現道の復旧が速い	○	・現道の復旧が遅い	△

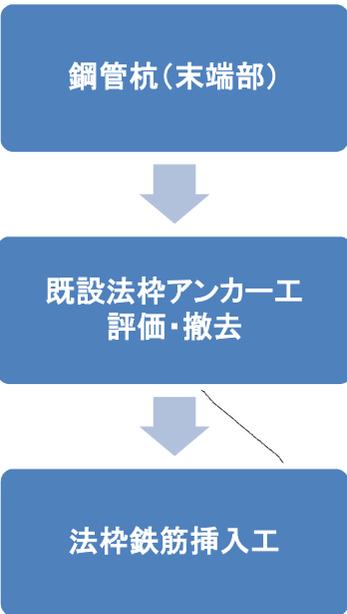
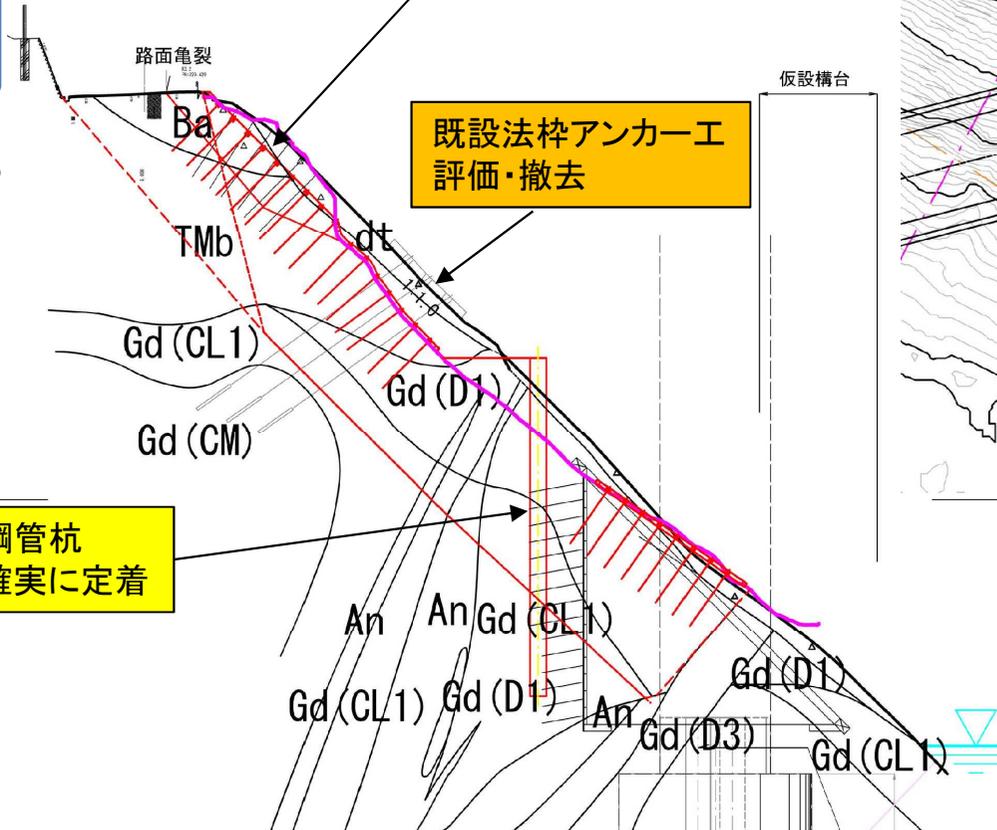
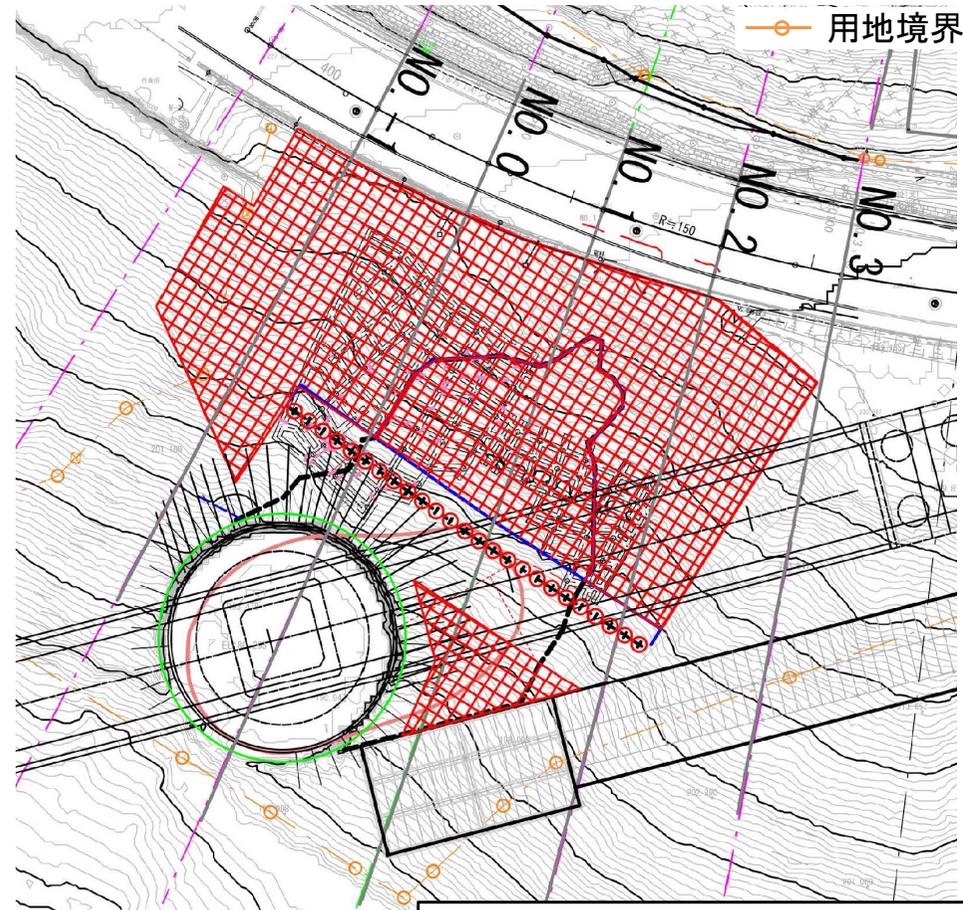
## ■第2案: 中腹部鋼管杭工案

- 中腹部に自立式の鋼管杭を打設することで、法面深部の変動を抑止する。
- 表層のゆるみ進行を防止するため、法枠鉄筋挿入工の枠内をモルタルで吹付ける。

雨水等浸透防止: 枠内吹付工  
 表層のゆるみ防止: 法枠鉄筋挿入工

○○ 鋼管杭工  
 法枠鉄筋挿入工

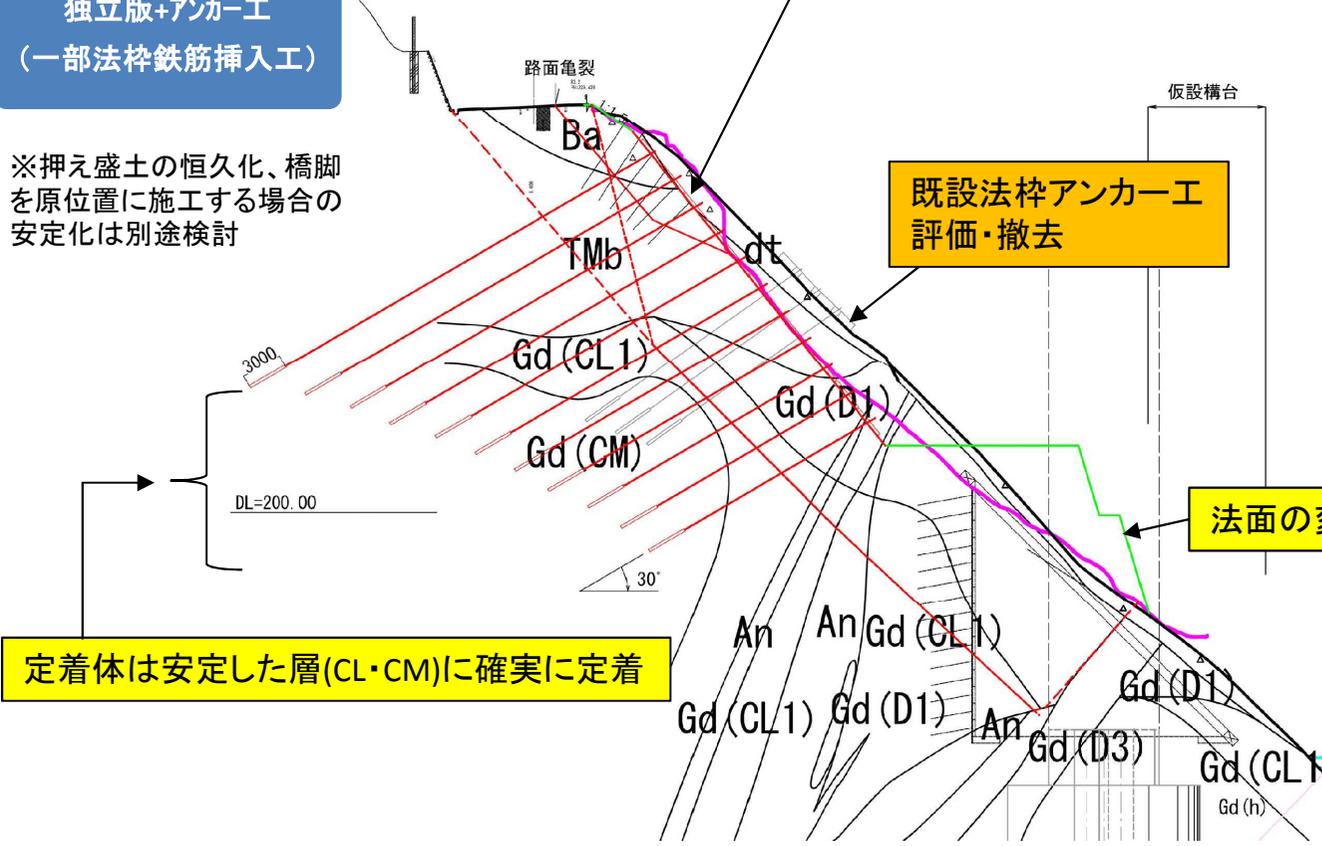
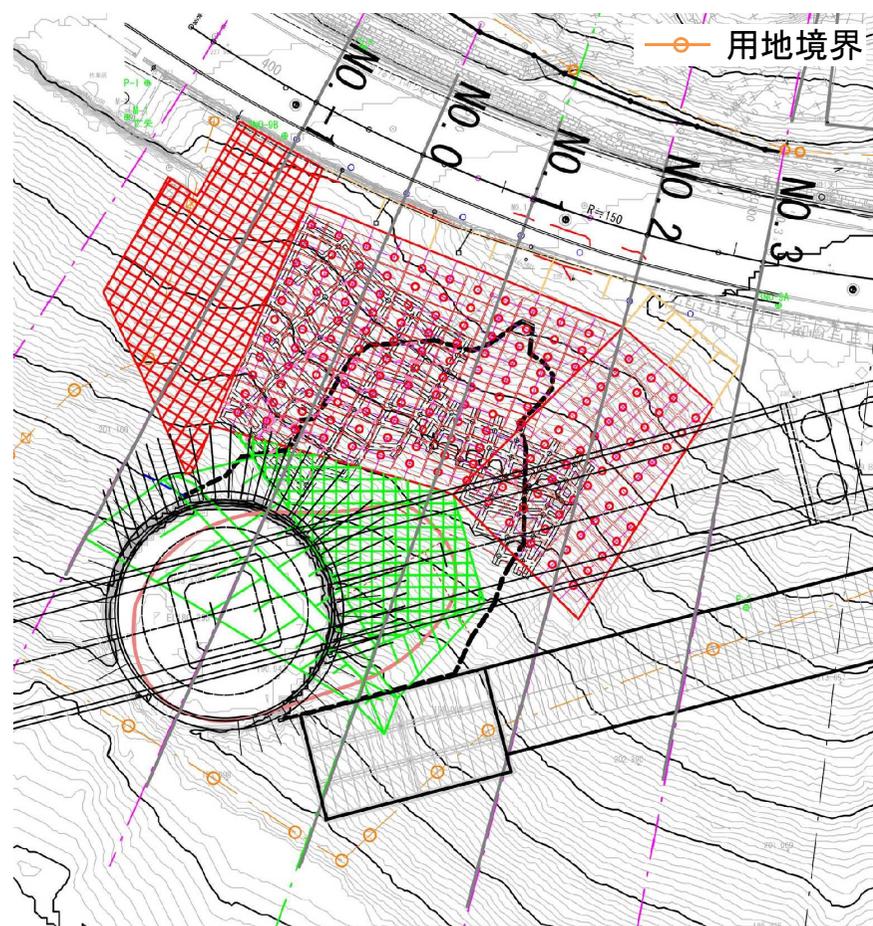
## ■第3案:アンカー工案

押え盛土(末端部)

既設法枠アンカー工  
評価・撤去

独立版+アンカー工  
(一部法枠鉄筋挿入工)

- 法面深部の下部は押え盛土工で変動を抑止する。
- 法面深部の上部はアンカー工を安定した層へ定着することで変動を抑止する。
- 独立した受圧板により表層のゆるみ進行を防止する。

雨水等浸透防止:独立受圧板+吹付  
法面を面的に抑え込む:アンカー工

定着体は安定した層(CL・CM)に確実に定着

独立版+アンカー工
	法枠鉄筋挿入工
	押え盛土

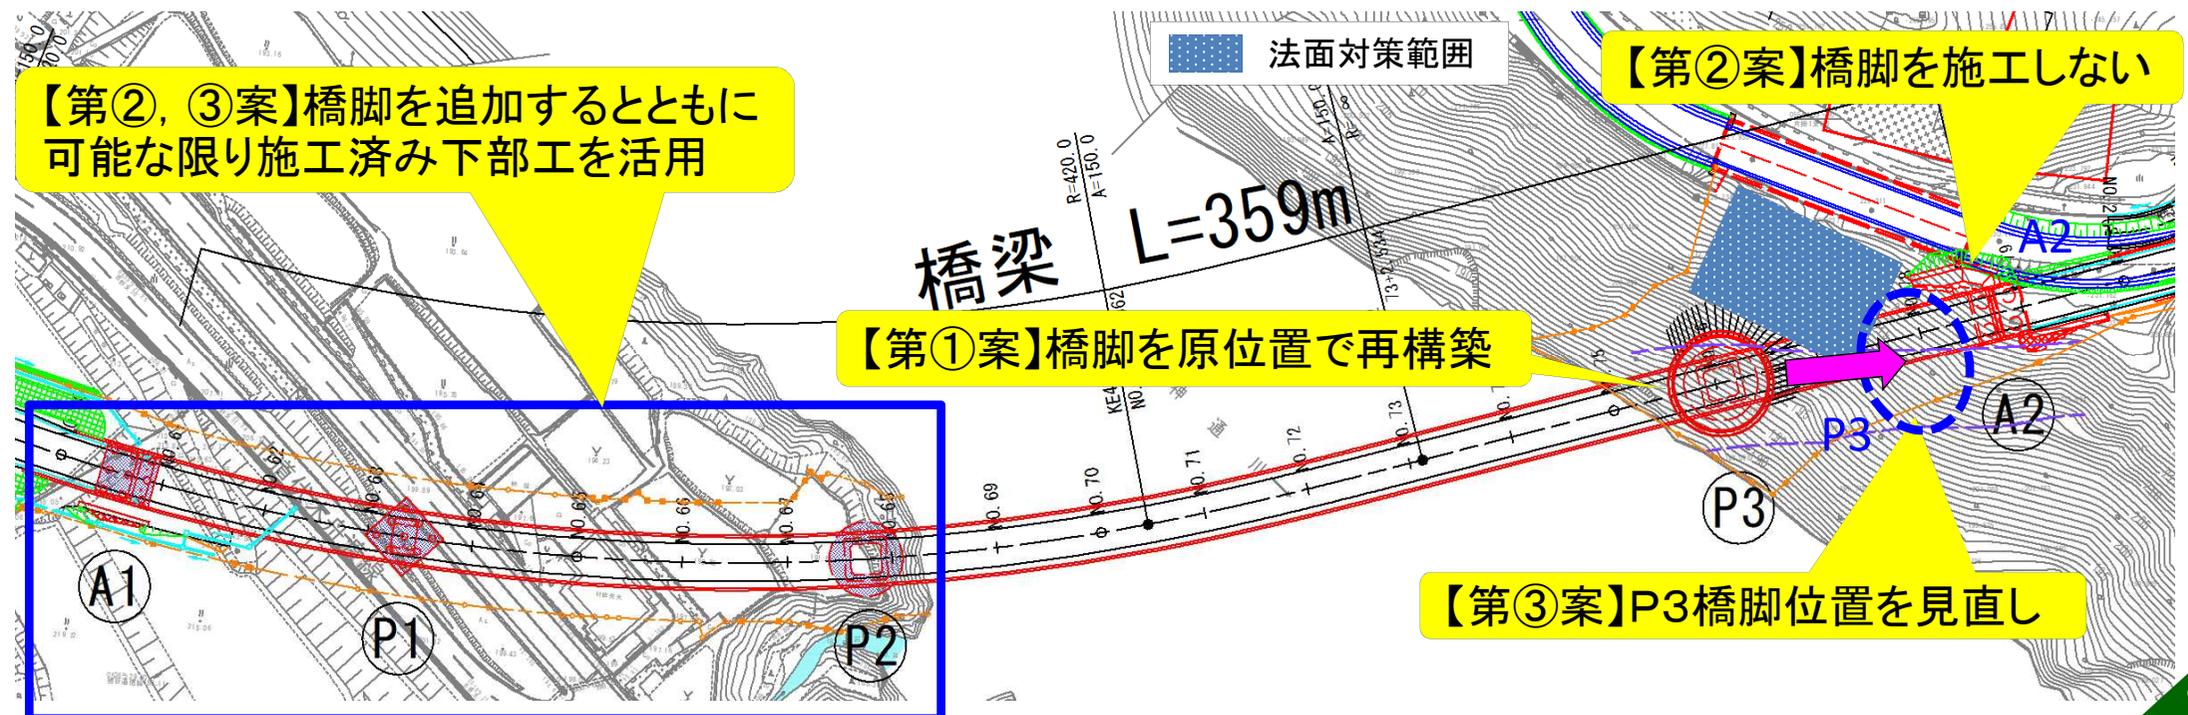
第①案平面図（原設計）

第①案：P3橋脚を現在の位置で再構築する（原設計）
