# 神通川水系河川整備計画

## [大臣管理区間]

平成 29 年 12 月

国土交通省 北陸地方整備局

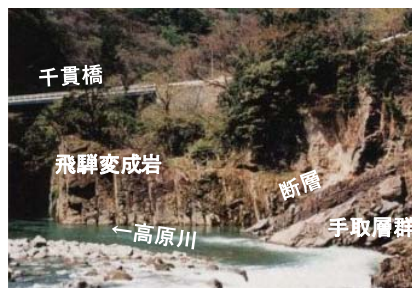
流域中流部の富山県と岐阜県の県境付近には、飛越地震（1858年）の震源となった跡津川断層があります。この断層は60kmに達します。また、国道41号の千貫橋付近には国の天然記念物に指定されている横山楡原衝上断層がありますが、これは片麻岩及び花崗岩が手取層の上につき上げたものです。

飛騨市教育委員会提供資料に一部加筆  
写真 2-1 横山楡原衝上断層

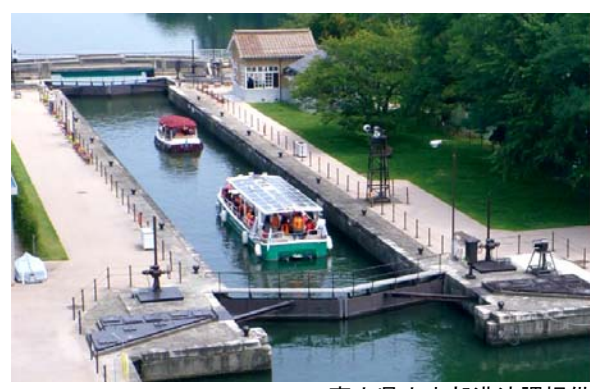
昭和初期に、神通川右岸に沿って富山市街地と東岩瀬港（現伏木富山港（富山港））との間に開かれた富岩運河については、運河開削の土砂が富山市中心部における神通川廃川地の埋め立てに利用されました。現在、富岩運河の旧船だまり一帯は「富岩運河環水公園」として整備され、水辺空間として多くの観光客に親しまれています。また、運河開削とあわせて建設されたパナマ運河方式の中島閘門は、平成10年に昭和の土木構造物として初めて国の重要文化財に指定されており、観光船の運河クルーズが運航しています。

写真 2-14 中島閘門(富山市)

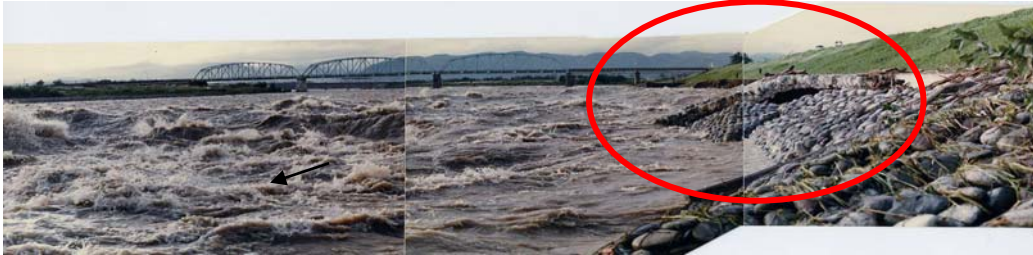
写真 2-25 S58.9 洪水(富山市成子の護岸欠壊堤脚洗掘状況)

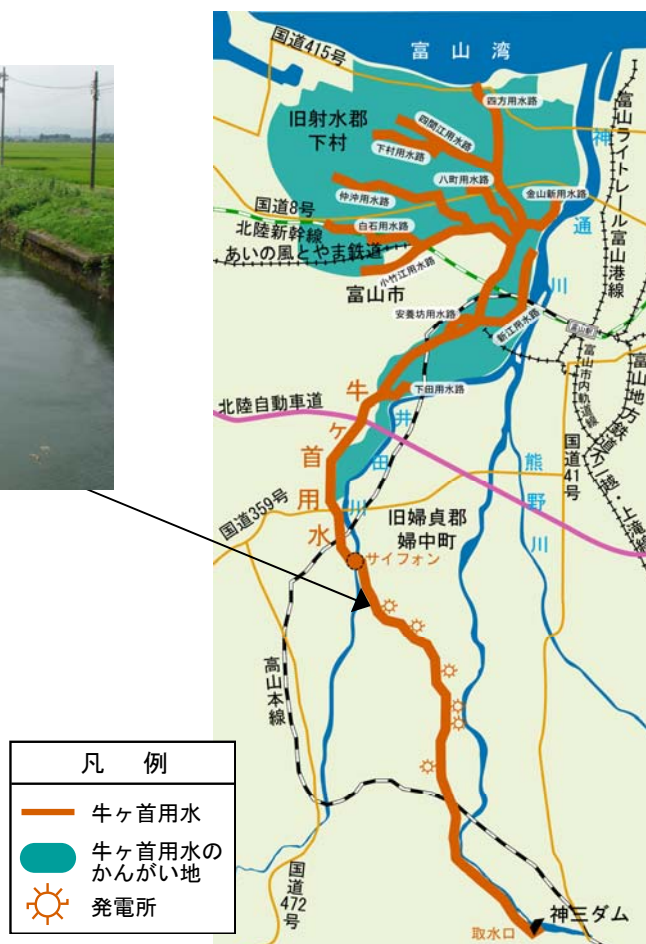
神通川の水は、古くから富山平野の農業用水として耕地のかんがい<sup>かんがい</sup>に利用されていましたが、常願寺川と神通川の複合扇状地となる富山平野では、常願寺川の水を利用できる右岸側に対し、左岸側では水不足が発生していました。このため、寛永10年（1633年）、加賀藩により牛ヶ首用水<sup>うしがくび</sup>が整備され、神通川左岸域の農業用水に利用されることとなりました。現在においても富山市、旧婦負郡の北部から旧射水郡にかけての広い範囲に水を供給し、井田川、熊野川からの取水を含め約14,000haのかんがい<sup>かんがい</sup>に利用されています。

図 2-20 牛ヶ首用水

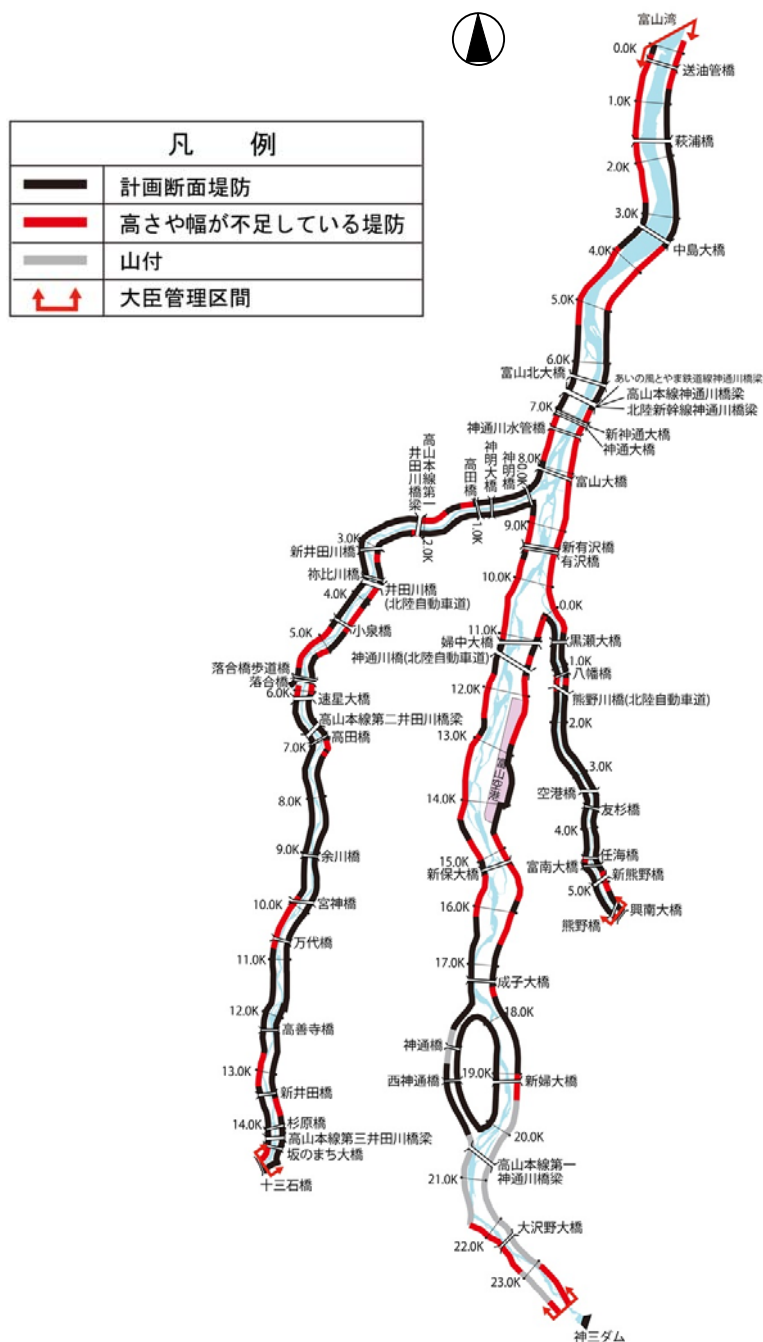
図 3-1 堤防の整備状況

※3：計画断面堤防の断面形状に対して高さ又は幅が不足している区間。

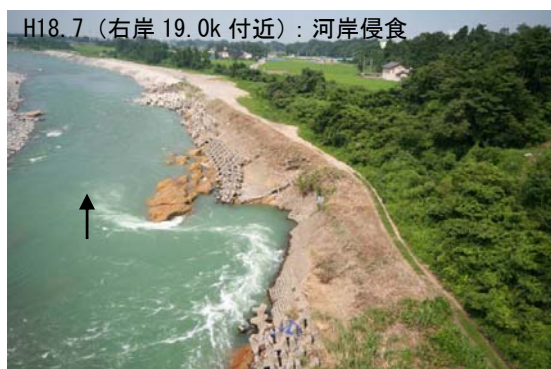
神通川は急流河川のため、洪水の流れが速く、流水の強大なエネルギーによって大規模洪水でなくとも河岸侵食等の被害が発生しており、これらの侵食・洗掘の進行により堤防の決壊に至る危険があります。加えて、洪水時の河床の変動が激しく、侵食・洗掘が発生する箇所を事前に予測することは困難です。

写真 3-1 洪水時の被害状況  
(富山市塩)

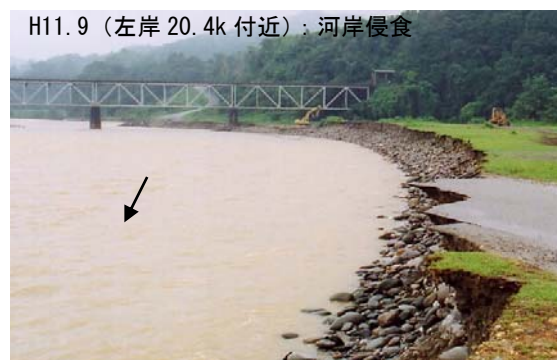
写真 3-2 洪水時の被害状況  
(富山市八尾町西神通)

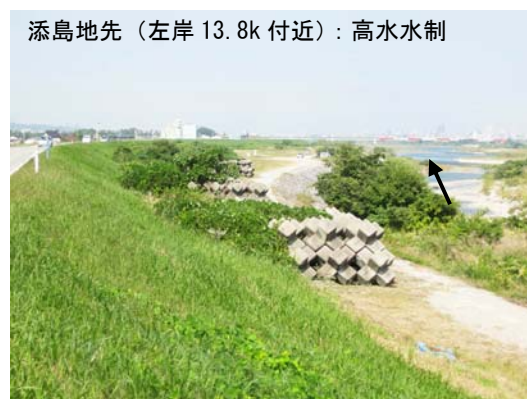
これまで、神通川では3大水衝部（牛島地先・添島地先・成子地先）を中心に、低水護岸の整備や水制の設置といった急流河川対策を実施しています。今後も引き続き、堤防や河岸の侵食・洗掘の危険性が高い箇所について、侵食・洗掘に対する安全の確保が必要です。

写真 3-4 急流河川対策実施例(高水水制)

また、急流河川対策として整備された水制工は、洪水時の流水を川を中心に向け、侵食防止の効果を発揮します。洪水時に機能が発揮できるように、水制周辺の深掘等の河道状況や施設の劣化・損傷等の監視・評価を行うとともに、必要に応じて補修等による改善を図ります。

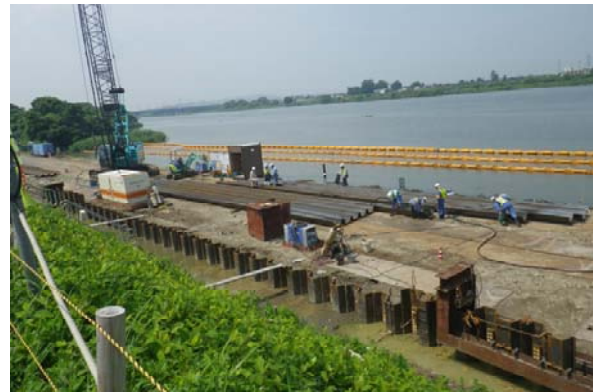
神通川では、堤防等の構造物について、大規模地震に対して必要な機能が保持されるよう河川管理施設の耐震照査を実施し、必要な耐震対策等を実施していますが、海岸での防御と一体となった河川津波への対策について今後検討する必要があります。

写真 3-5 耐震対策の実施例  
（神通川右岸 1.0k 付近）

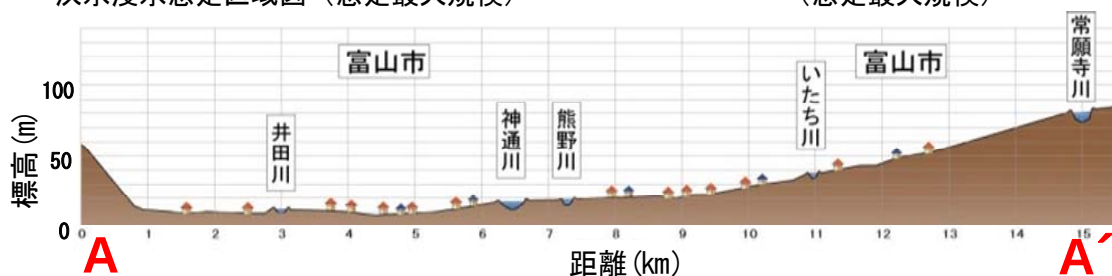
図 3-11 神通川～常願寺川の横断図(再掲)

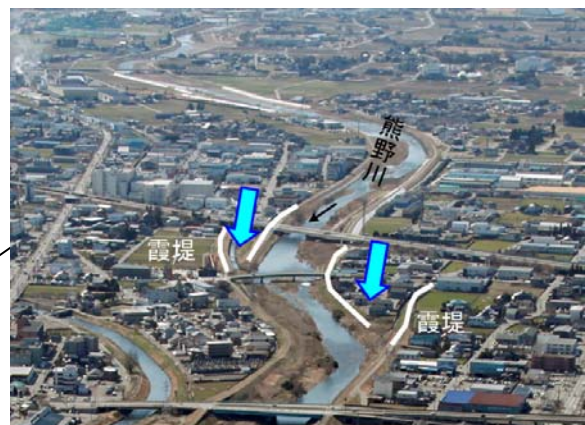
写真 3-6 熊野川 1.0k 付近の霞堤

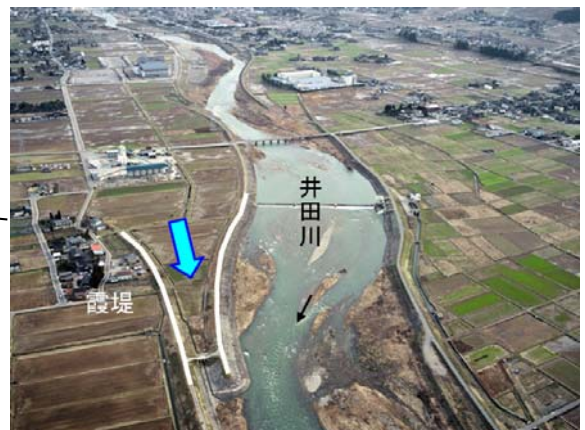
写真 3-7 井田川 11.7k 右岸の霞堤

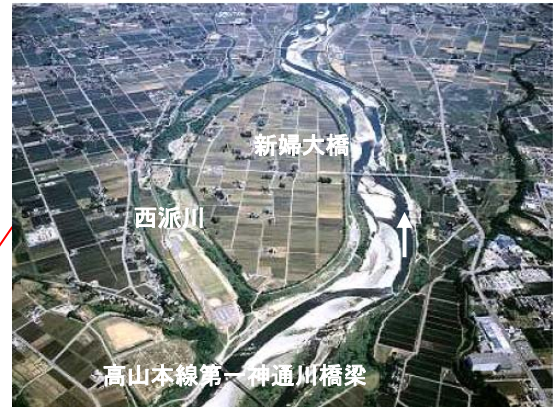
写真 3-13 神通川 20.6k 付近の状況

神三ダムから西派川分派点（高山本線第一神通川橋梁下流）にかけては、河床勾配が約 1/180 となり、下流に比べ築堤部分が少なく、所々河岸段丘状の河道が出現してきます。砂礫地が発達しており、早瀬、淵、平瀬が連続し水域の環境が変化に富んでいます。

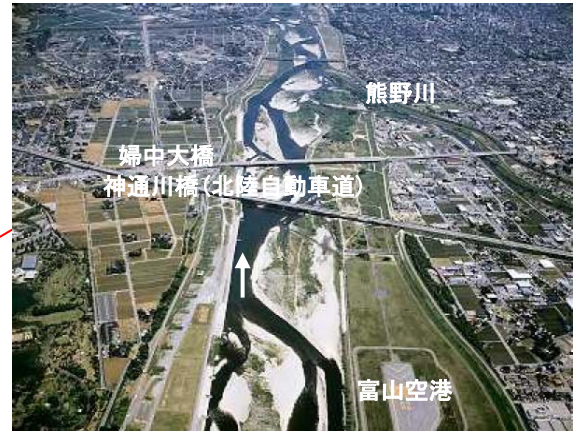
写真 3-17 神通川 11.0k 付近の状況

西派川分派点（高山本線第一神通川橋梁下流）から熊野川合流点にかけては、河床勾配が約 1/180～1/290 となり上流に比べやや緩やかとなります。西派川合流点より下流では高水敷が高度利用されており、緑地のほか遊歩道、公園、グラウンド等が整備されています。また、右岸 14.6k から 11.6k までは高水敷が富山空港敷地となっており、対岸には<sup>ふちゅうまち</sup>婦中町神通川緑地公園が整備されています。流路は複列化し網状区間となっており、上流部と同様に早瀬、淵、平瀬が連続し水域の環境が変化に富んでいます。

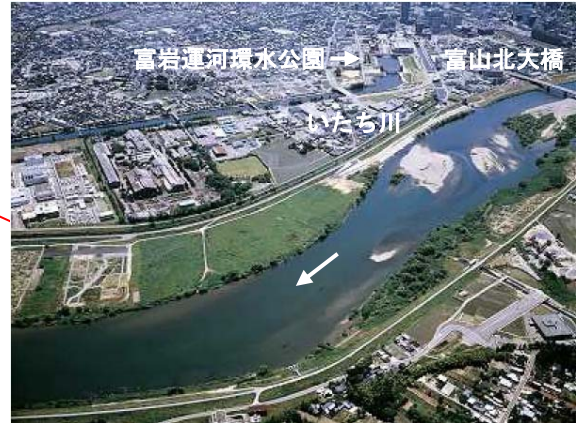
写真 3-21 神通川 6.0k 付近の状況

熊野川合流点から河口にかけては、河床勾配が約 1/550～1/1,500 となり上流に比べ緩やかとなります。支川合流点付近にはワンドや中州が形成され、一部には湧水や細流も見られる等多様な環境となっています。右岸熊野川合流点から富山大橋までの約 2km にわたる高水敷は緑地公園（運動場等）として整備されています。また、萩浦橋より下流の河口部は鳥獣保護区に指定されています。河川は水面が幅広で緩やかな流れとなっており、中島大橋（3.3k）より下流は感潮区間となっています。河口部左岸には砂州が形成されています。

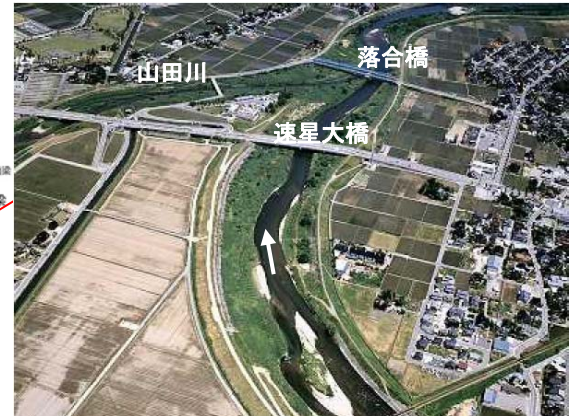
写真 3-25 井田川の 6.0k 付近の状況

井田川では、河床勾配が約 1/125～1/610 となっています。所々に砂礫地が見られ、早瀬、淵、平瀬が連続しています。横断工作物は井田川合口頭首工及び大坪用水堰が設置されています。

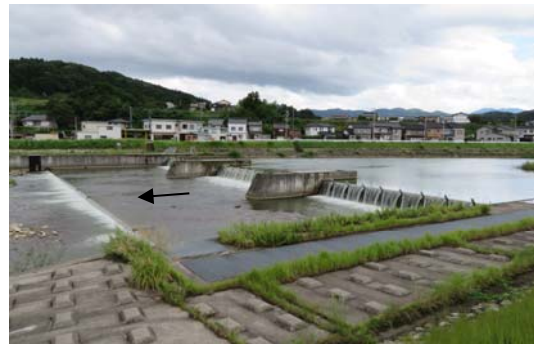
写真 3-41 大坪用水堰

| No | 距離 | 施設名 | 落差 | 魚道の有無 | |
|---|---|---|---|---|---|
| 2 | 14.4km | 大坪用水堰 | 2.0m 以上 | 有 | 左右岸 アイスハーバー型魚道 |

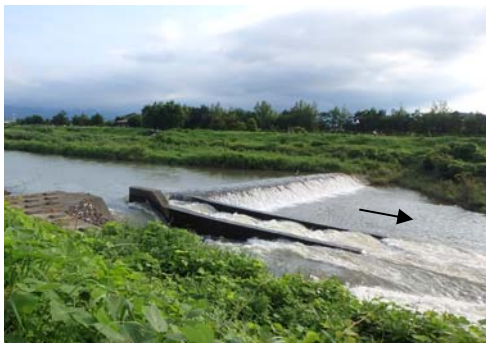
写真 3-42 広田用水堰

| No | 距離 | 施設名 | 落差 | 魚道の有無 | |
|---|---|---|---|---|---|
| 1 | 4.0km | 広田用水堰 | 1.5m | 有 | 右岸 階段式魚道 |

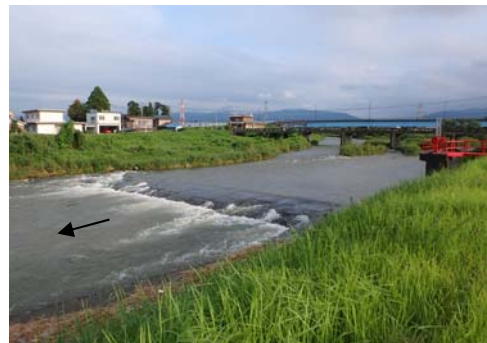
写真 3-43 友杉用水堰

| No | 距離 | 施設名 | 落差 | 魚道の有無 | |
|---|---|---|---|---|---|
| 2 | 4.4km | 友杉用水堰 | なし | — | — |

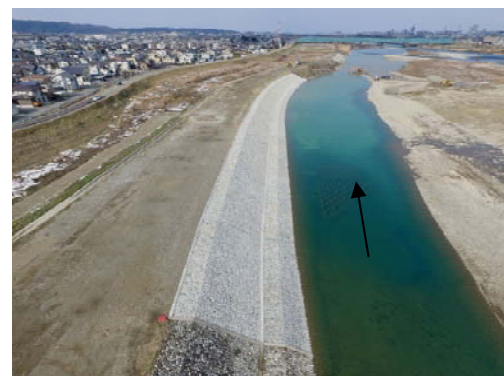
写真 5-1 急流河川対策実施例  
(護岸の新設(神通川 10.4K 左岸))

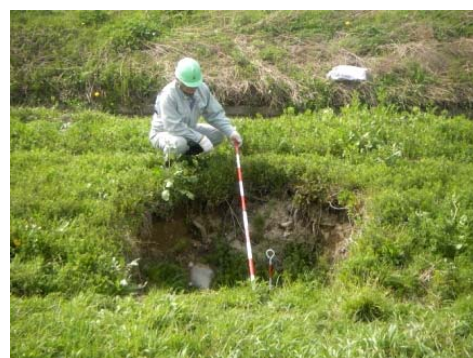
写真 5-4 堤防の点検

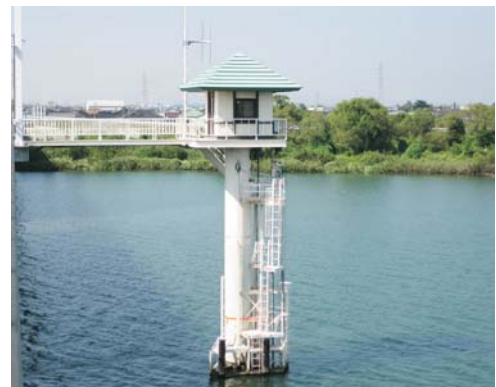
写真 5-5 萩浦橋水位観測所

渇水状況や洪水の規模等を適切に把握し、適正な河川管理を実施していくため、降水量の観測、河川の水位・流量の観測、河川水質の調査等を継続的に実施します。また、観測精度を維持するため、水位観測所等の保守点検を実施します。

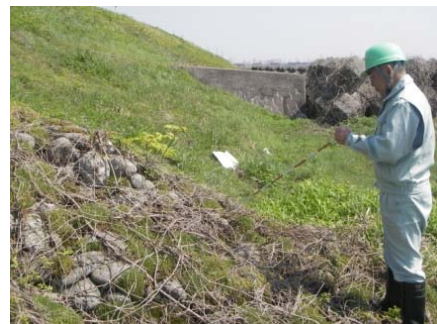
写真 5-8 堤防の点検

護岸の損傷を放置した場合、洪水時に護岸が流出し、高水敷及び堤防の侵食に進展、又は浸透により漏水が発生するなど、堤防の安全が損なわれる危険があります。災害発生 of 未然防止の観点から、早期に護岸の損傷を発見し、確認された変状を調査・評価し、機動的かつ効率的に補修を実施します。

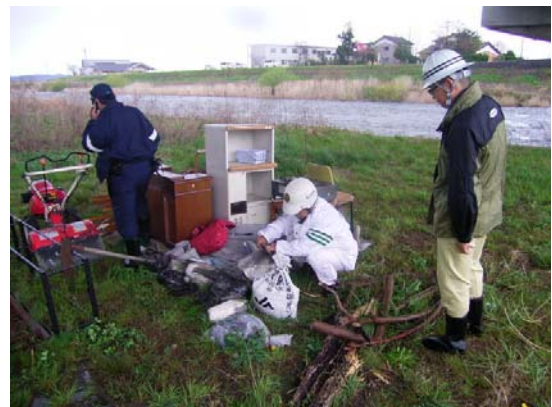
写真 5-15 不法投棄に対する  
対応状況(井田川左岸 13.4k)

また、地域住民やNPO等と連携・協働した河川管理を実施することで、ゴミの不法投棄対策に取り組みます。また、地域住民等の参加による河川の美化・清掃活動を沿川地方公共団体と連携して支援するとともに、不法投棄の状況や、不法投棄がもたらす河川景観・環境への影響等を掲載した「ゴミマップ」等の作成・公表、CCTVカメラ画像の公開などを図り、不法投棄に対する情報提供を行うことで、河川美化の意識向上を図ります。

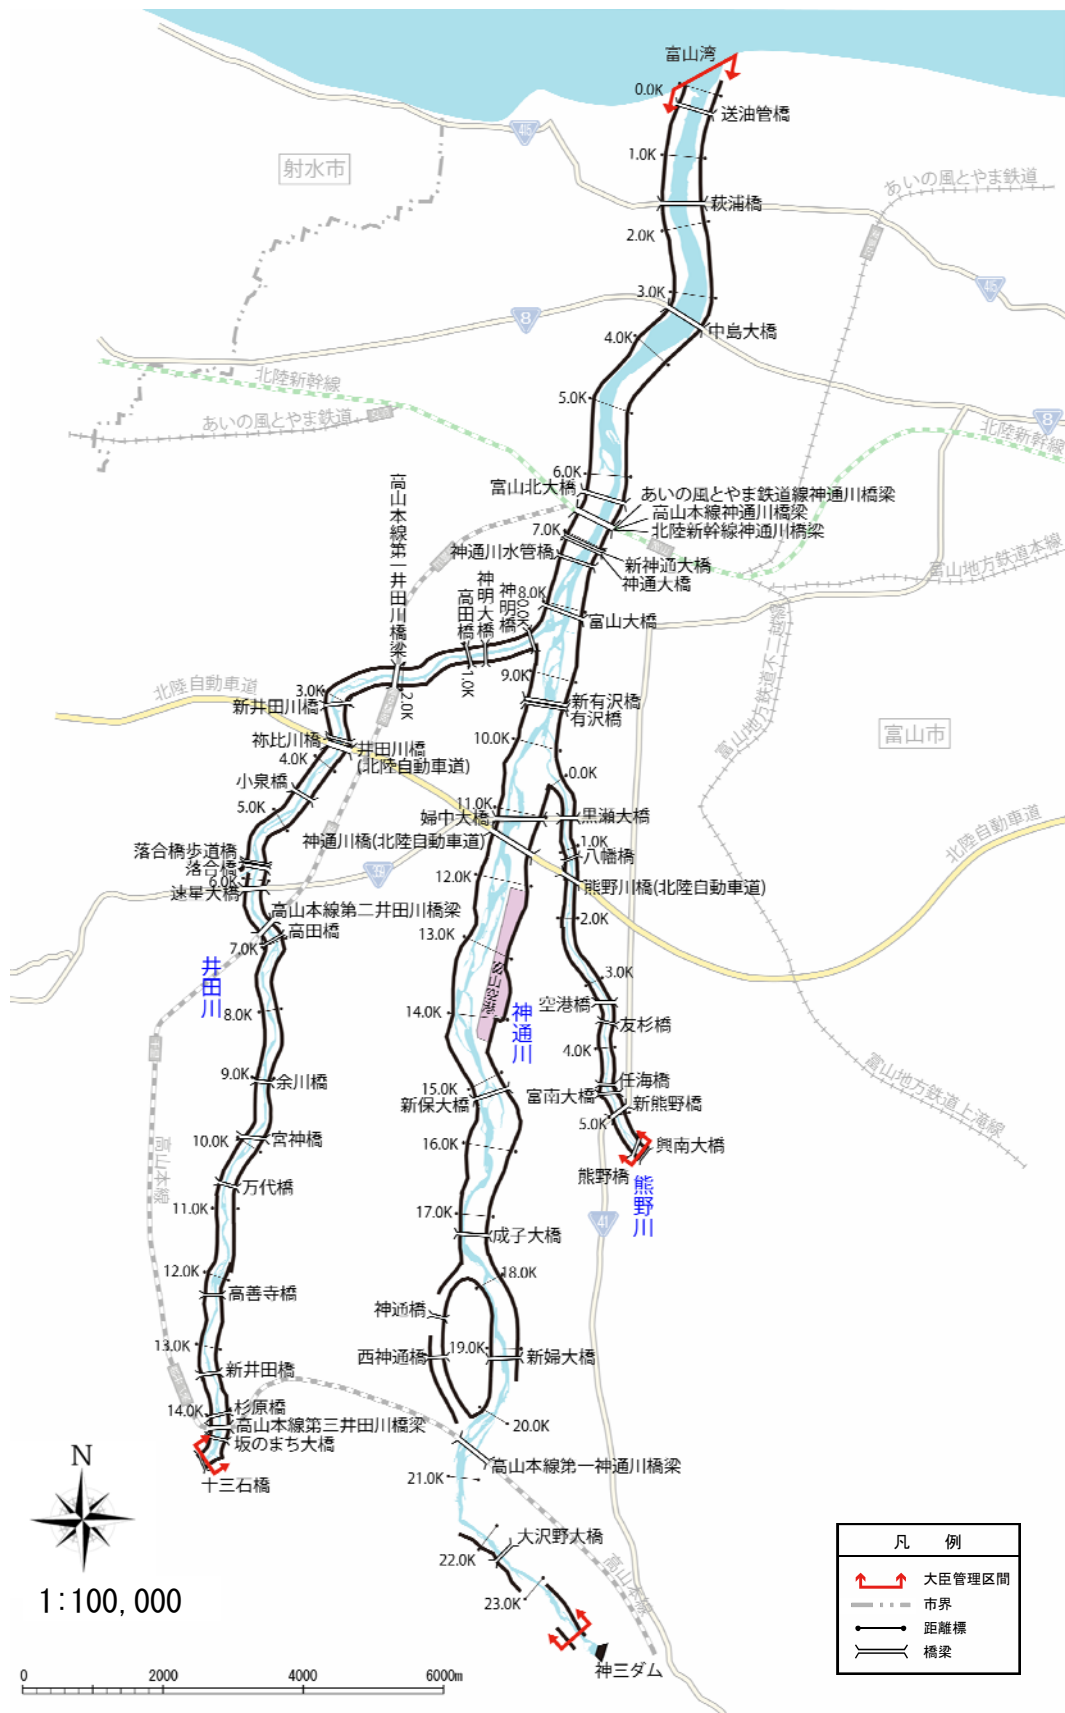
神通川平面図【大臣管理区間】
