# 被災～復旧状況 緊急復旧箇所（神通川左岸22.5k）

2018年7月10日（火）16時00分現在

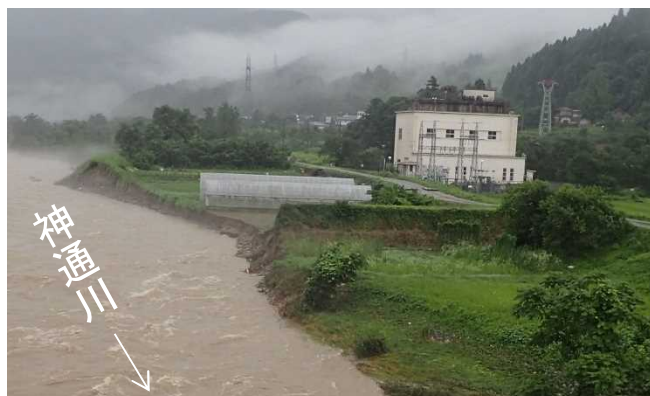
撮影日2018.7.7 7時00分

被災状況

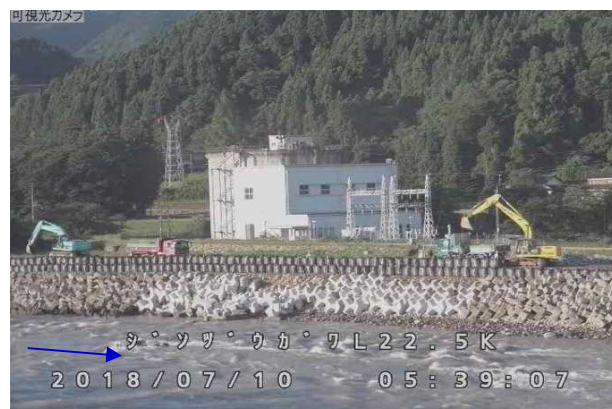
2018.7.10 5時39分  
堤防復旧盛土施工状況

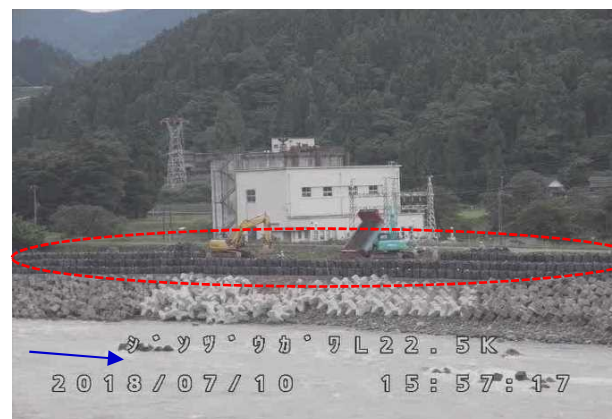
2018.7.10 15時57分  
堤防復旧盛土施工状況

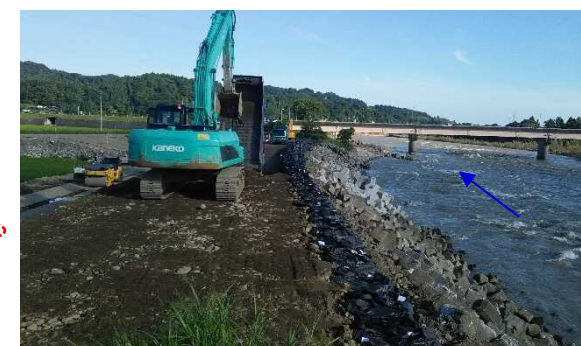
2018.7.10 7時13分  
堤防復旧盛土施工状況
