被災～復旧状況 緊急復旧箇所（神通川左岸22.5k）

2018年7月9日（月）8時00分現在

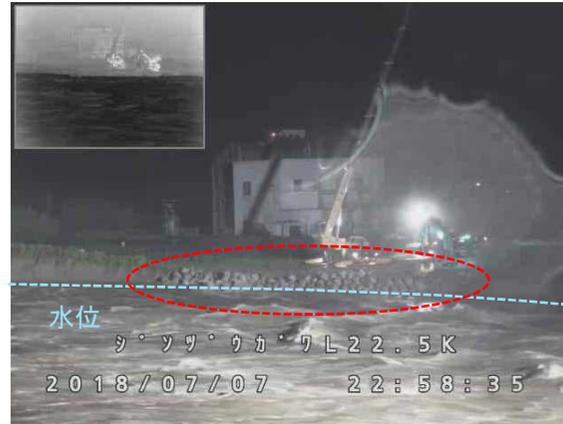
2018.7.7 22時58分
 ブロック投入状況

- ・根固めブロック 400個 / 428個
- ・袋詰玉石 0個 / 300個
- ・遮水シート 0m² / 800m²
- ・堤防復旧盛土 0m³ / 3,000m³
- ・敷鉄板 88枚 / 100枚
- ・仮設盛土 940m³ / 1,000m³

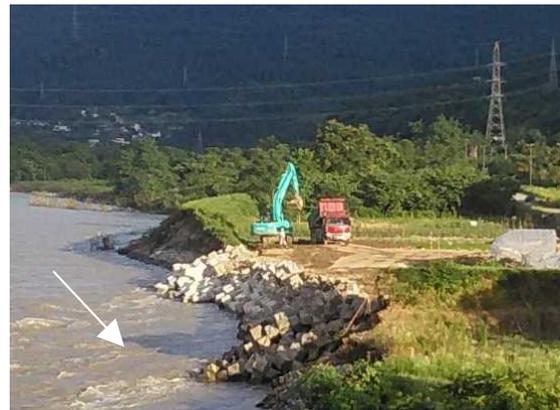
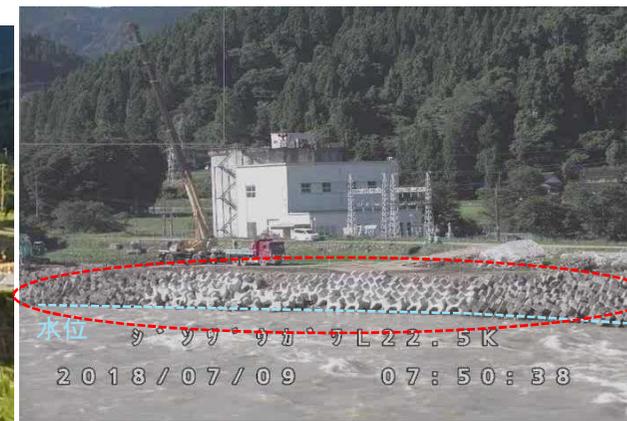
2018.7.9 7時50分
 ブロック投入状況

※7/9 8:00現在、ブロック投入を実施中
 本日、PMより堤防復旧盛土に着手予定
