被災～復旧状況 緊急復旧箇所（神通川左岸22.5k）

2018年7月7日(土) 23時00分現在

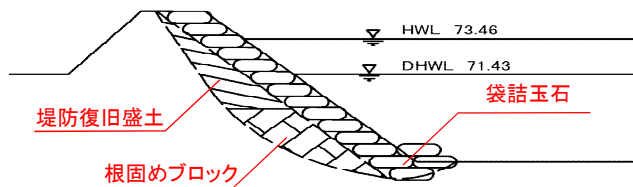
【緊急復旧内容】

- ・根詰めブロック 100個 / 600個
- ・袋詰玉石 0個 / 500個
- ・遮水シート 0m² / 1,100m²
- ・堤防復旧盛土 0m³ / 4,000m³
- ・敷鉄板 70枚 / 150枚
- ・仮設盛土 400m³ / 1,500m³

7/6(金)19:10 着手
※7/11(水)に完了予定

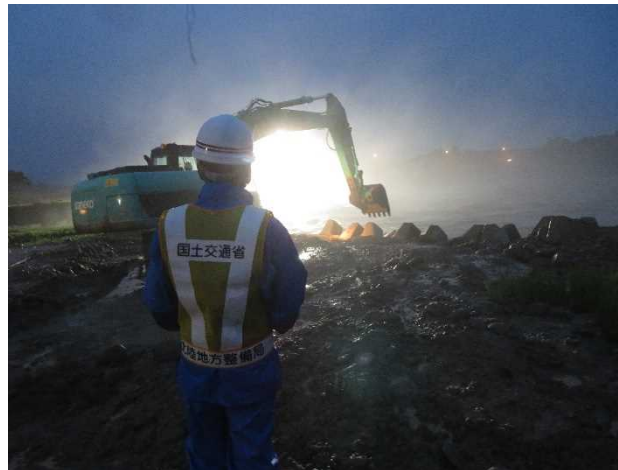
2018.7.7 19時23分
ブロック投入状況

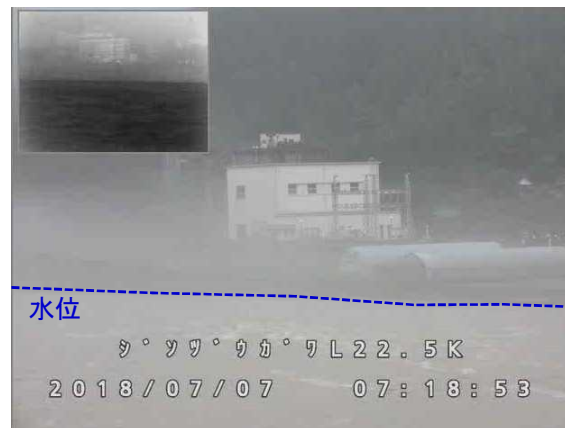
2018.7.7 7時18分
現場着手開始時

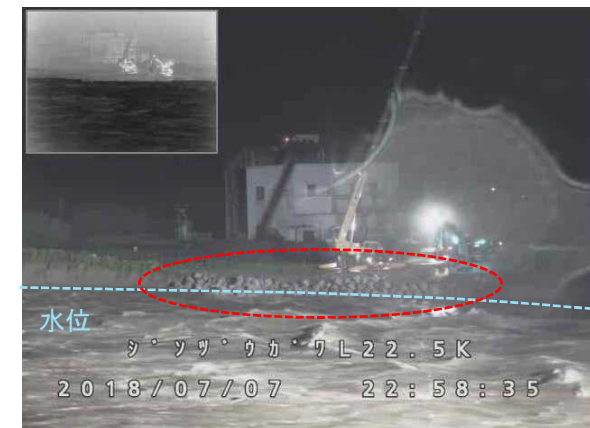
2018.7.7 22時58分
ブロック投入状況
