# 被災～復旧状況 緊急復旧箇所（神通川左岸22.5k）

2018年7月11日(水) 6時00分現在

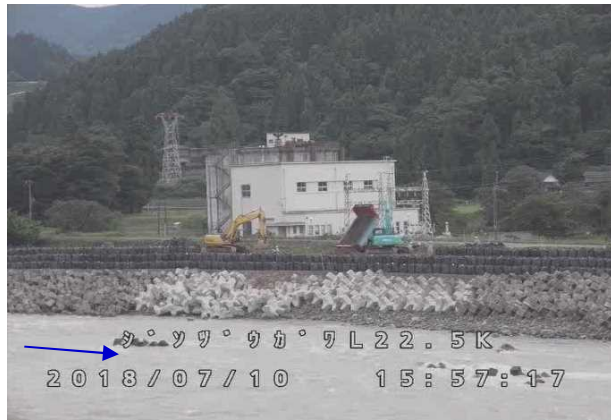
2018.7.10 15時57分  
堤防復旧盛土施工状況

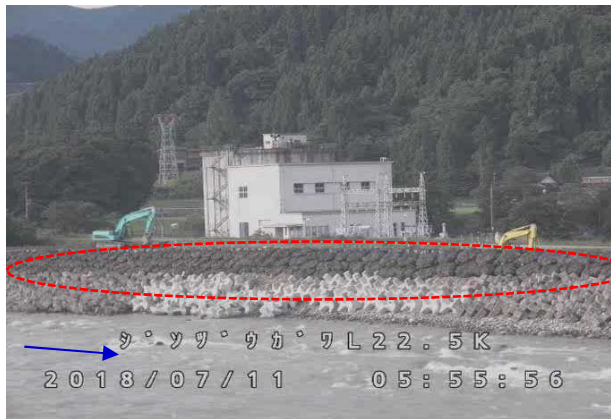
2018.7.11 5時55分  
袋詰玉石施工状況

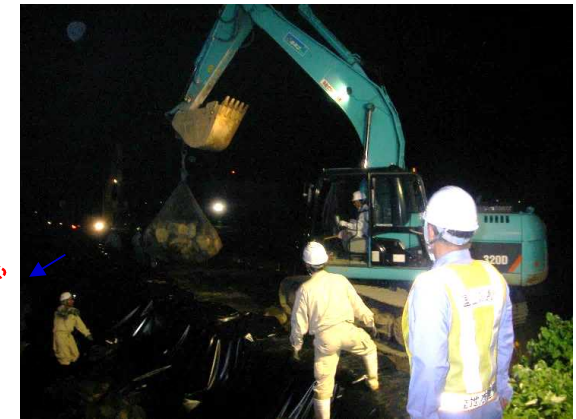
2018.7.10 19時53分  
袋詰玉石施工状況
