■ 安全で、安心できる神通川のために

■ 富山の中核を洪水から守る堤防整備を実施

令和元年度 工事の変遷

工事名：神通川・堤防強化及び河道内整備その2工事

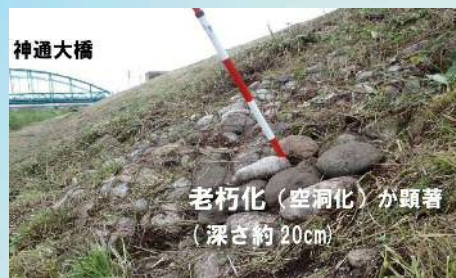
- 堤防高さや堤防幅が不足しています。
- 老朽化や劣化がみられます。

このため洪水を安全に流すことが出来ません

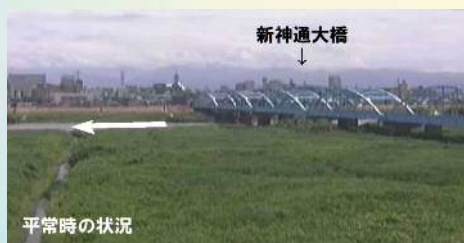
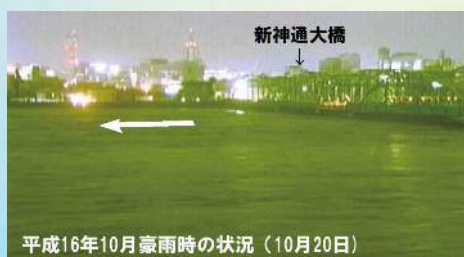
- 観測史上上位の洪水が近年多く発生しています。

観測史上上位の洪水が近年多く、平成16年10月洪水では氾濫危険水位を超えました

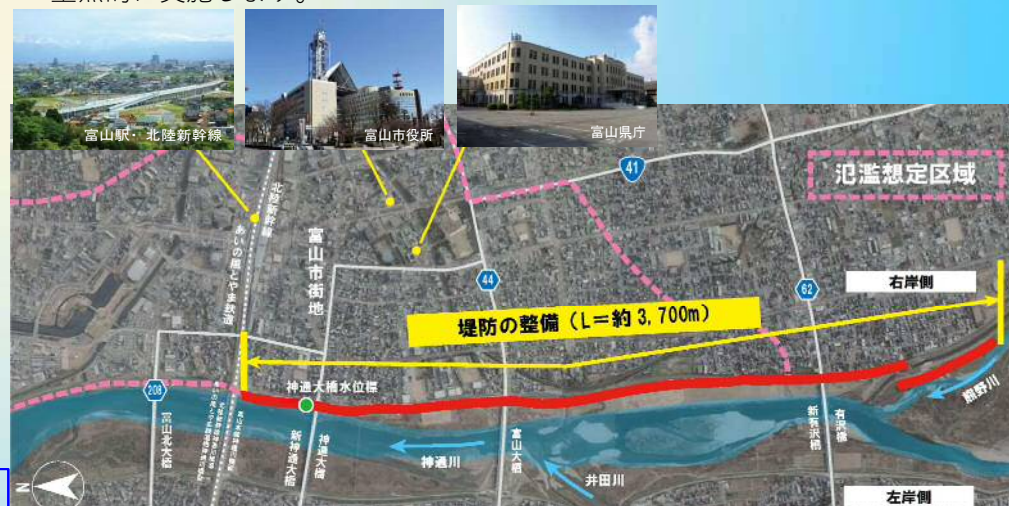
- 堤防の背後には富山市街地、富山県庁や富山市役所などの公共施設、富山駅・北陸新幹線・国道41号などの主要交通網を抱える重要な地域となっており、堤防が決壊すると富山市街地は甚大な被害が発生します。
- 富山市街地を洪水氾濫から守るため、堤防のかさ上げや拡幅等の堤防整備を重点的に実施します。

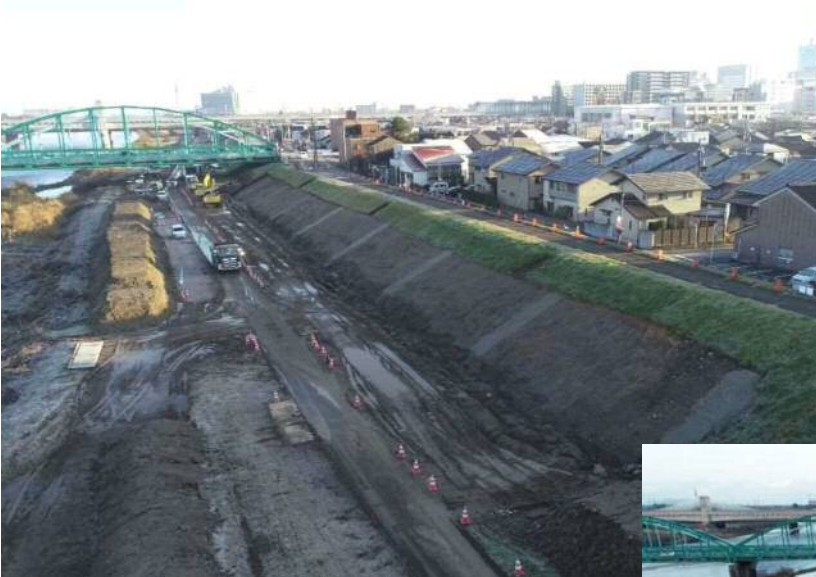
① 工事着工前（令和元年10月）

築堤護岸 L=147m

工期：令和元年8月1日～令和2年6月30日

工事延長：築堤護岸 L=147m

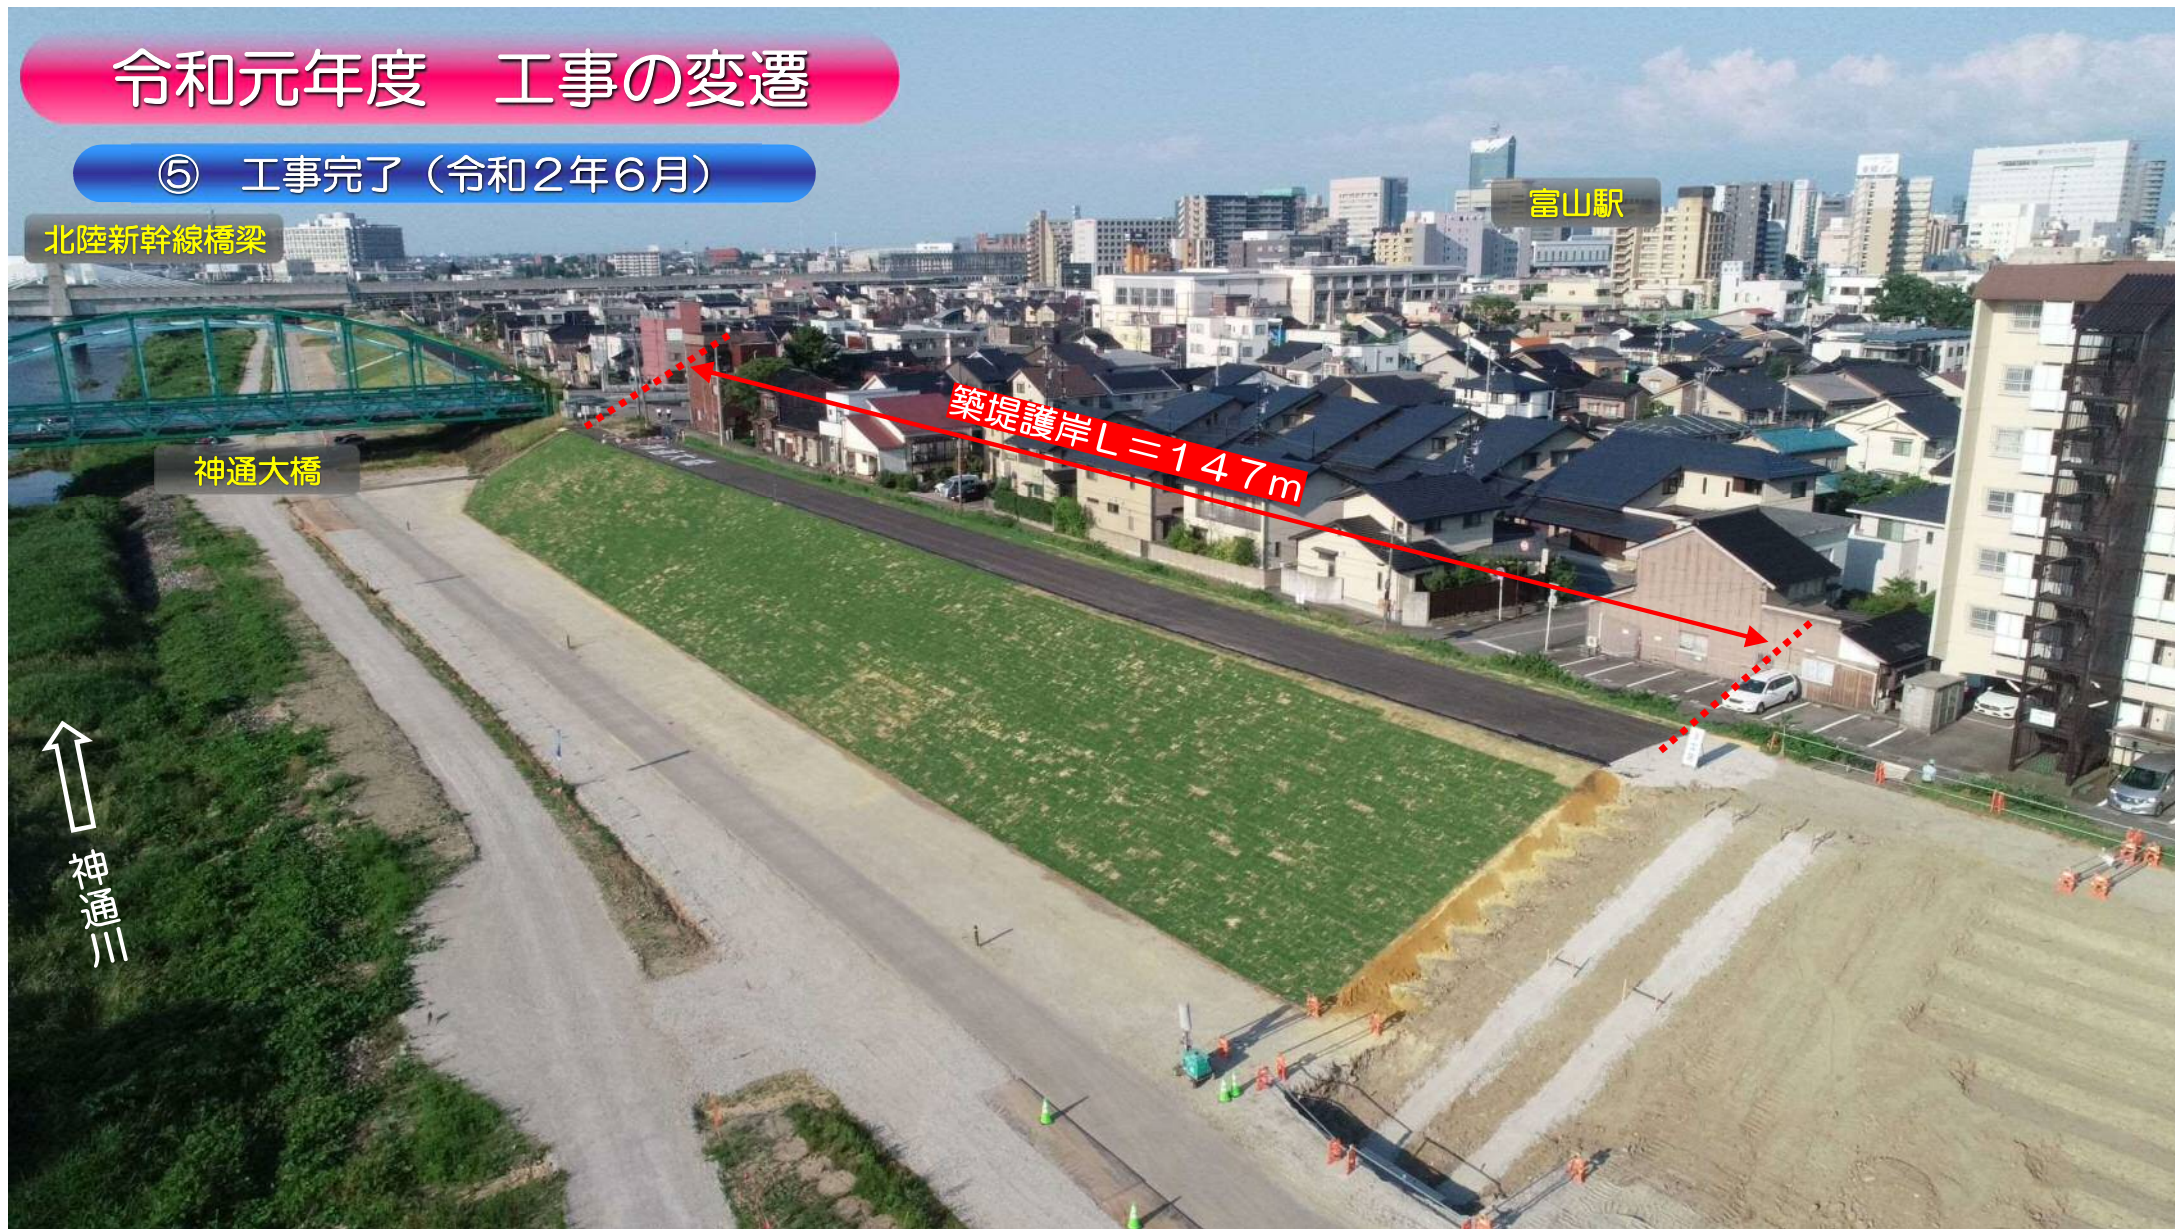
⑤ 工事完了 (令和2年6月)

築堤護岸 L=147m

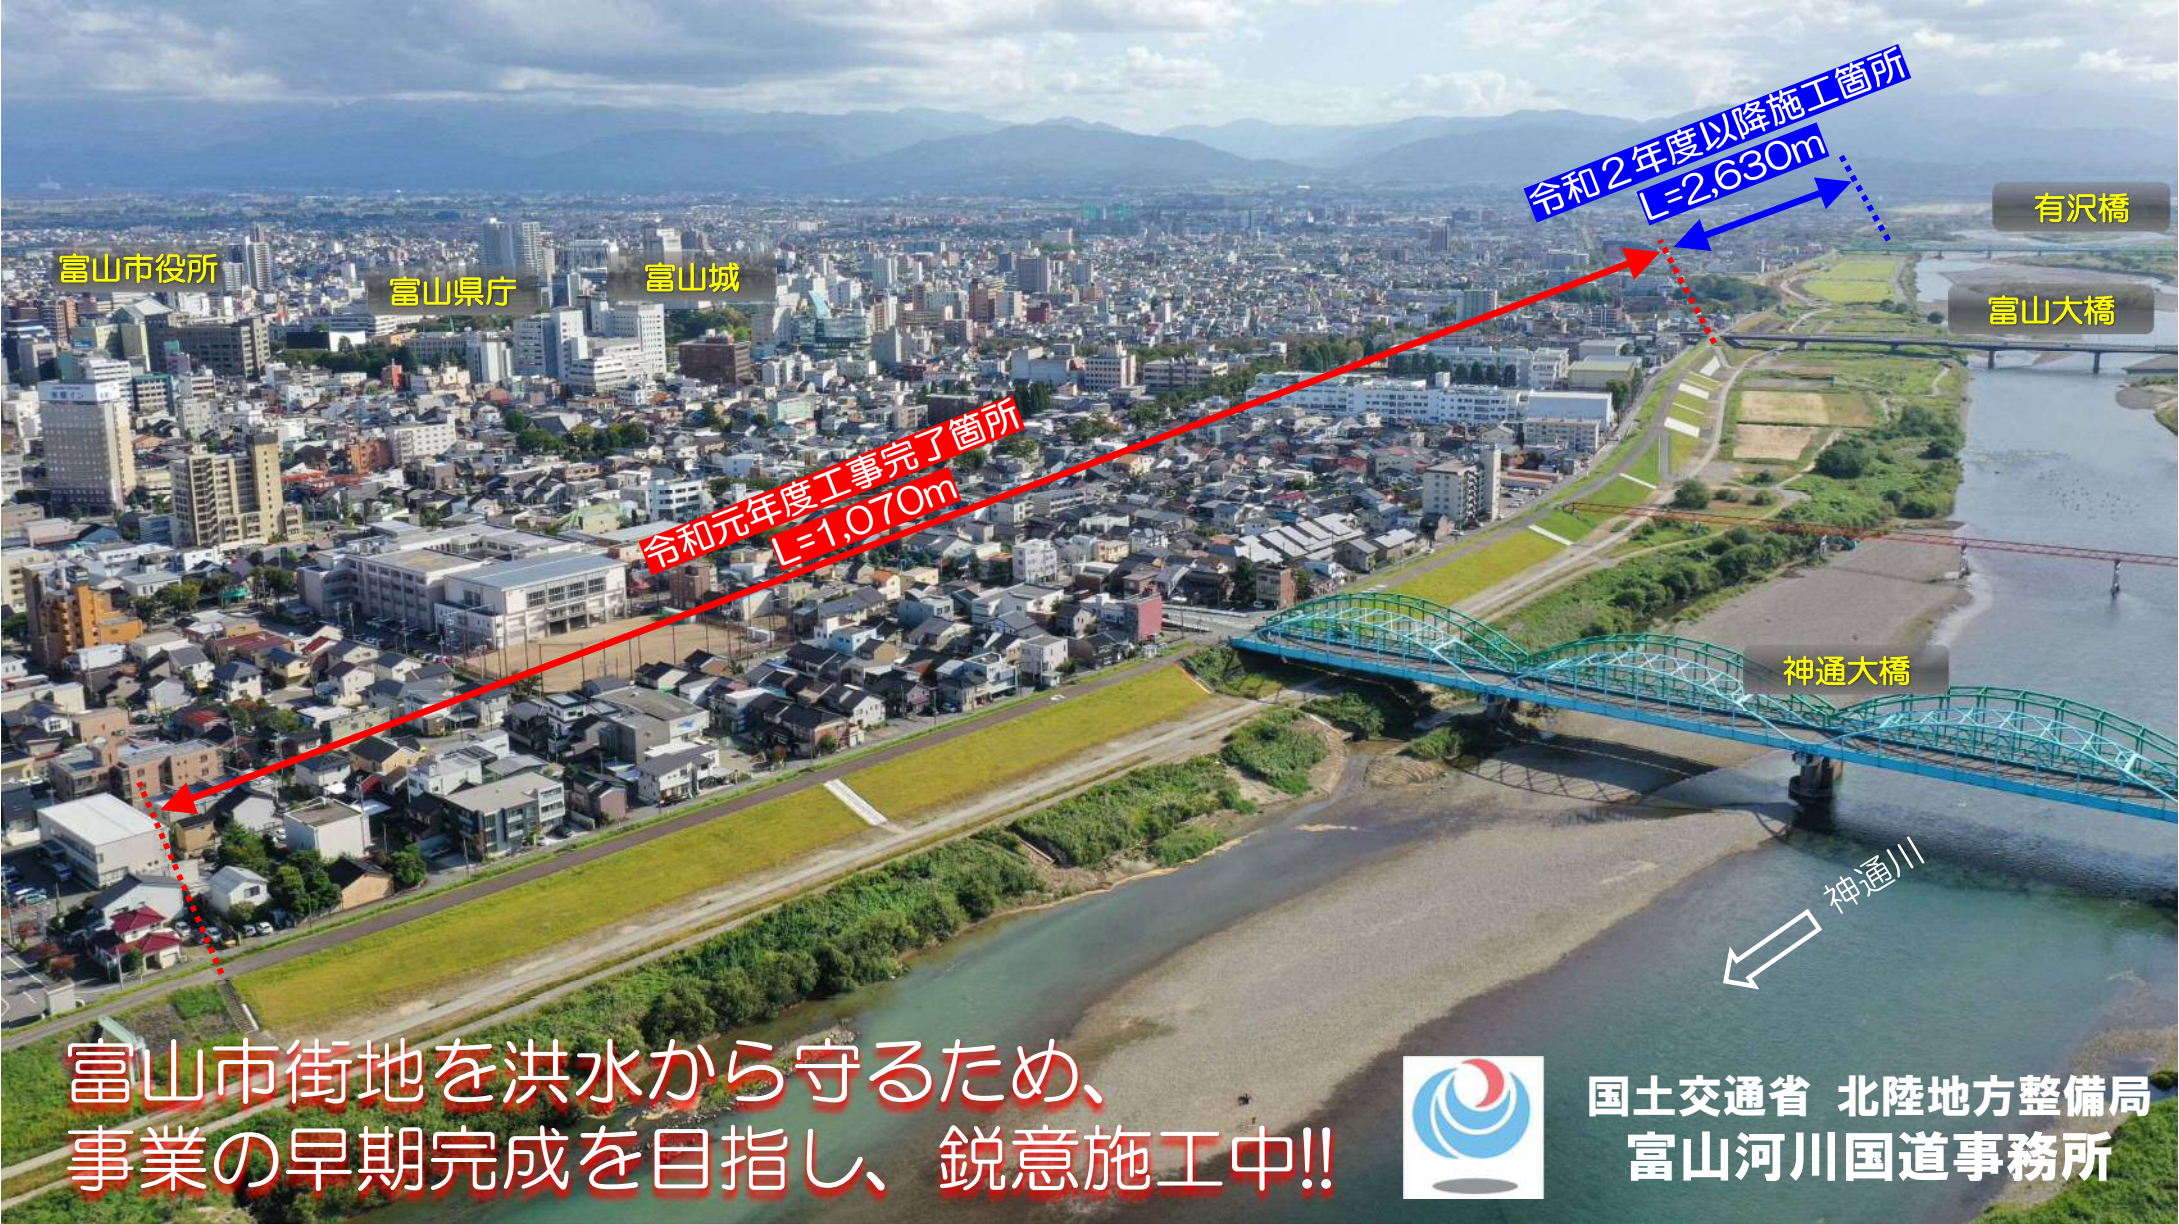
令和元年度工事完了箇所
L=1,070m

令和2年度以降施工箇所
L=2,630m
