# 被災～復旧状況 緊急復旧箇所（神通川左岸22.5k）

2018年7月10日（火）6時00分現在

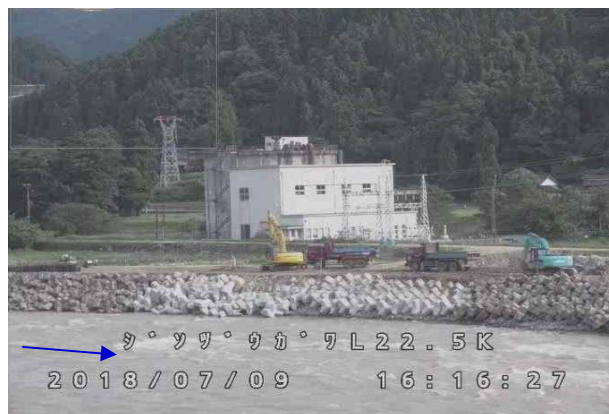
2018.7.9 16時16分  
堤防復旧盛土施工状況

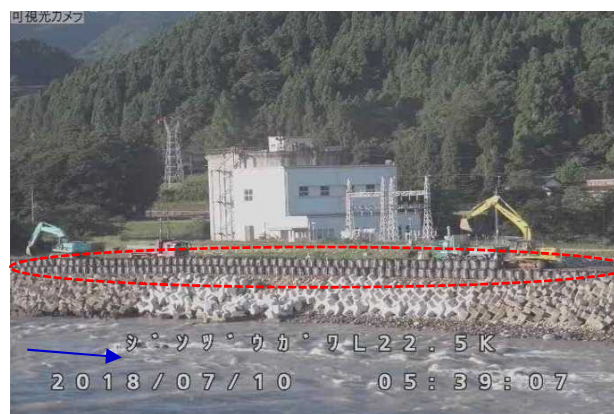
2018.7.10 5時39分  
堤防復旧盛土施工状況

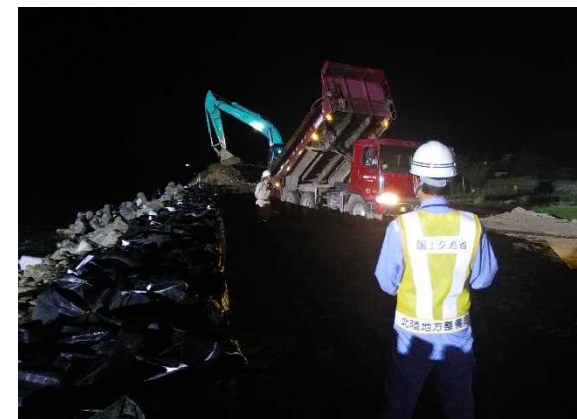
2018.7.9 20時52分  
堤防復旧盛土施工状況
