被災～復旧状況 緊急復旧箇所（神通川左岸22.5k）

2018年7月8日（日）5時00分現在

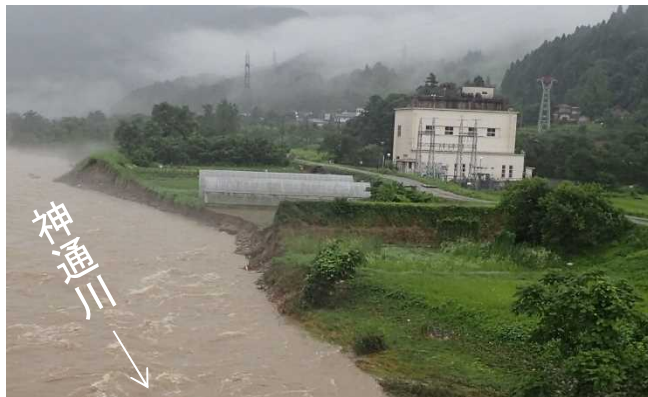
撮影日2018.7.7 7時00分

被災状況

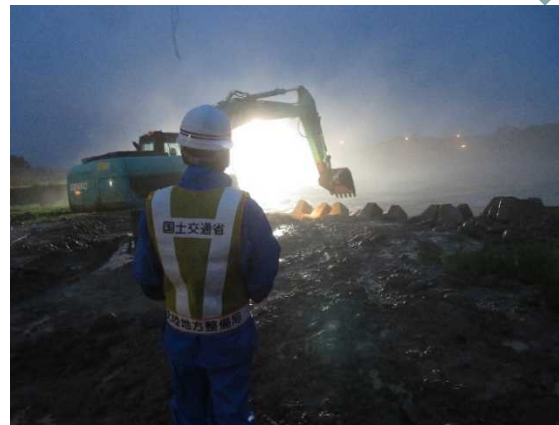
2018.7.7 19時23分
ブロック投入状況

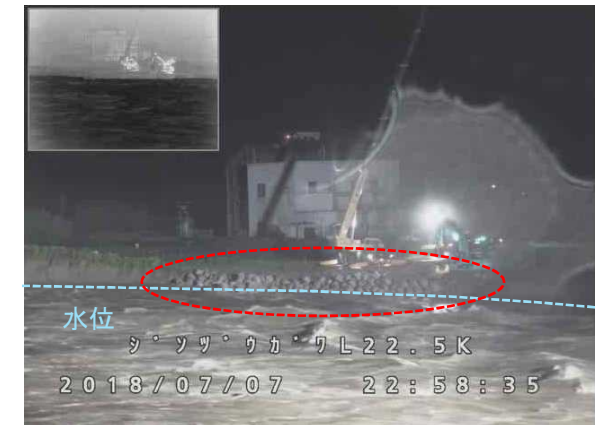
2018.7.7 22時58分
ブロック投入状況

※7/8 5:00現在、仮設盛土(重機足場)を実施中
