# 被災～復旧状況 緊急復旧箇所（神通川左岸22.5k）

2018年7月9日(月) 16時00分現在

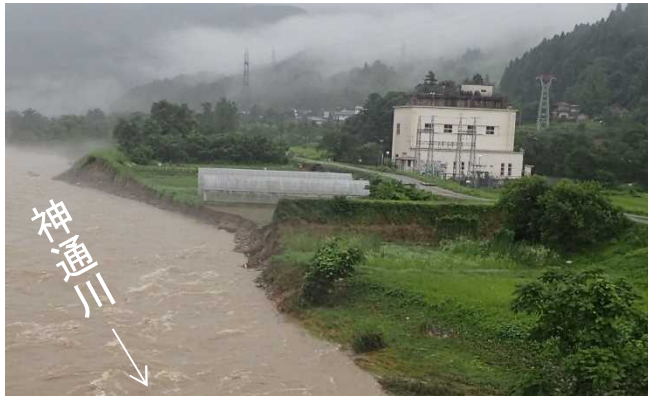
## 被災状況

撮影日2018.7.7 7時00分

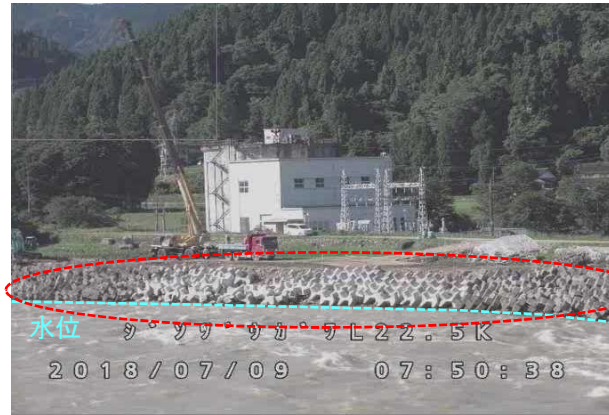
2018.7.9 7時50分  
ブロック投入状況

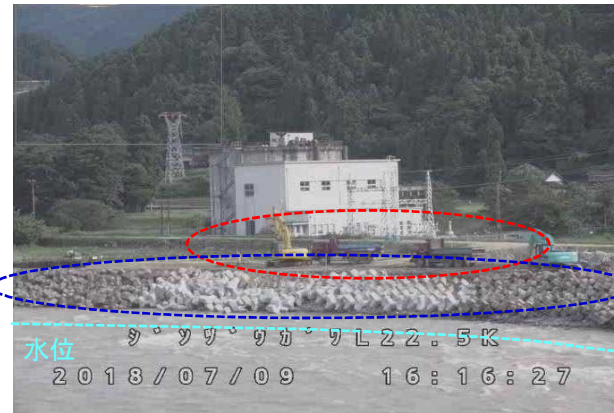
2018.7.9 16時16分  
堤防復旧盛土施工状況  
(ブロック投入は完了)

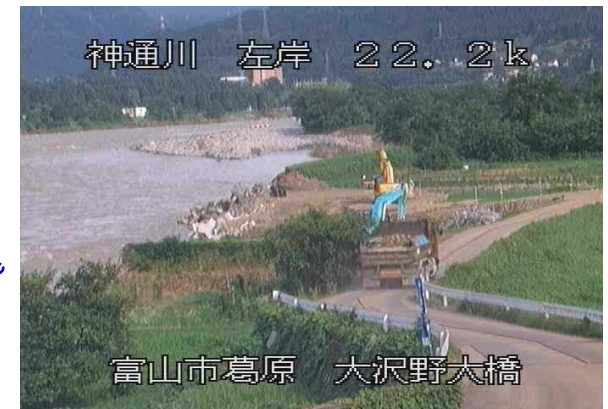
2018.7.9 16時16分  
堤防復旧盛土施工状況
