来年は羽越水害から
50年

「語り継げ！羽越水害 子に孫に」

減災のための目標(案)

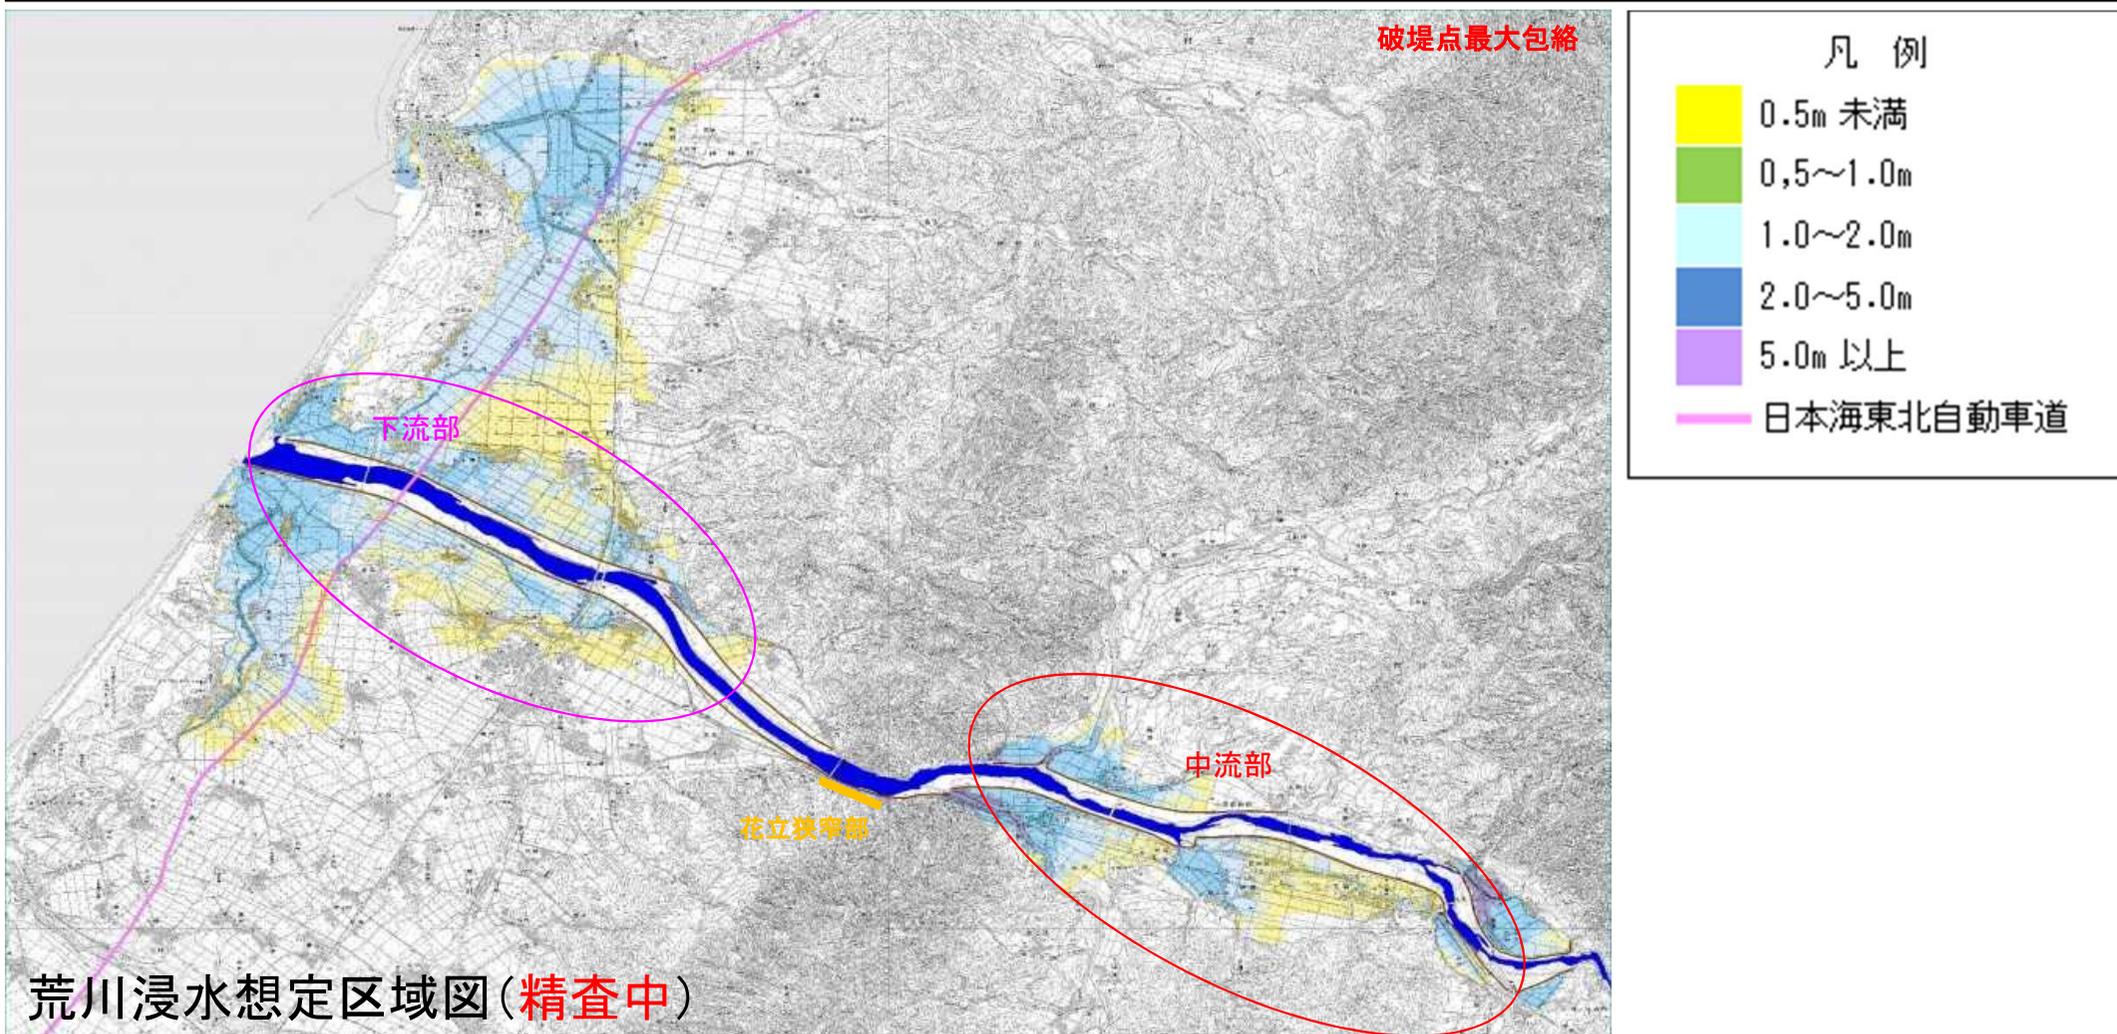
中上流部は貯留型、下流部は拡散型の氾濫形態となり、広範囲に甚大な被害が及ぶ

- 中流部では浸水深が大きく、洪水が吐けにくい
- 下流部では花立狭窄部から日本海にむけて洪水が拡散していく

- ① 朝日・飯豊山系の縁辺部と櫛形山脈の間に形成された溪谷部と盆地よりなる中流部。
(浸水深が大きく、洪水が吐けにくい地形)
- ② 花立狭窄部から日本海にかけての下流部は扇状地を形成。
(広範囲に甚大な被害が及ぶ)
- ③ 水源から河口に達する距離が短く、上流域が急勾配で下流への流入が早い
(水位上昇が早く、住民の避難できる時間が短い)
- ④ 新潟平野と小国盆地で、気候や降雨特性が変わる。
(下流域の住民が洪水氾濫の危機を察知しにくい。)
- ⑤ 本川は、古くから洪水による災害が発生しており、破堤跡が多数存在する。
(越水以外のリスク)

- 荒川中流域は、朝日・飯豊山系の縁辺部と櫛形山脈の間に形成された峡谷部と盆地地形であるため、**氾濫流が吐けにくく、浸水継続時間が長期にわたる。**
- 荒川下流域は、花立狭窄部から日本海にかけて扇状地を形成しているため、**氾濫流が広範囲に拡散する。**
- 古くから洪水による被害が発生しており堤防には破堤跡が多数あり、**越水以外にも水害リスクのある箇所が存在している。**
- 洪水氾濫により、基幹交通、緊急輸送路である7号,113号線などが長期にわたり浸水するおそれがあり、**社会経済が大きな打撃**を受けるため、早期に道路機能を回復させ日常生活を取り戻すため、迅速な排水活動に取り組む必要がある。

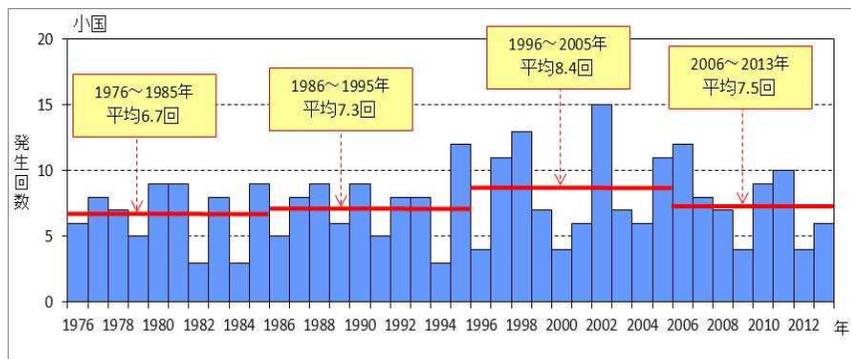
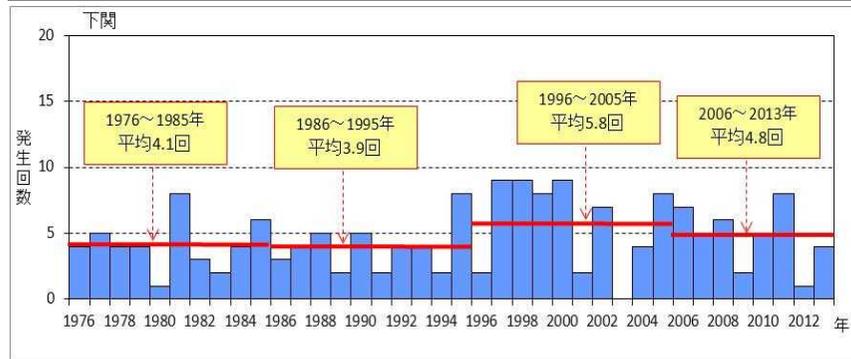
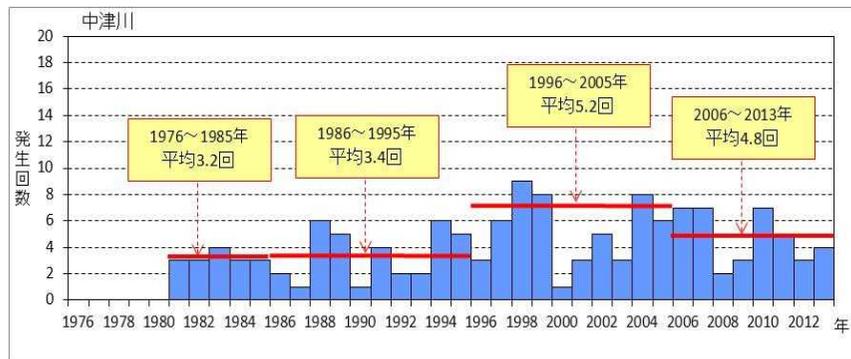
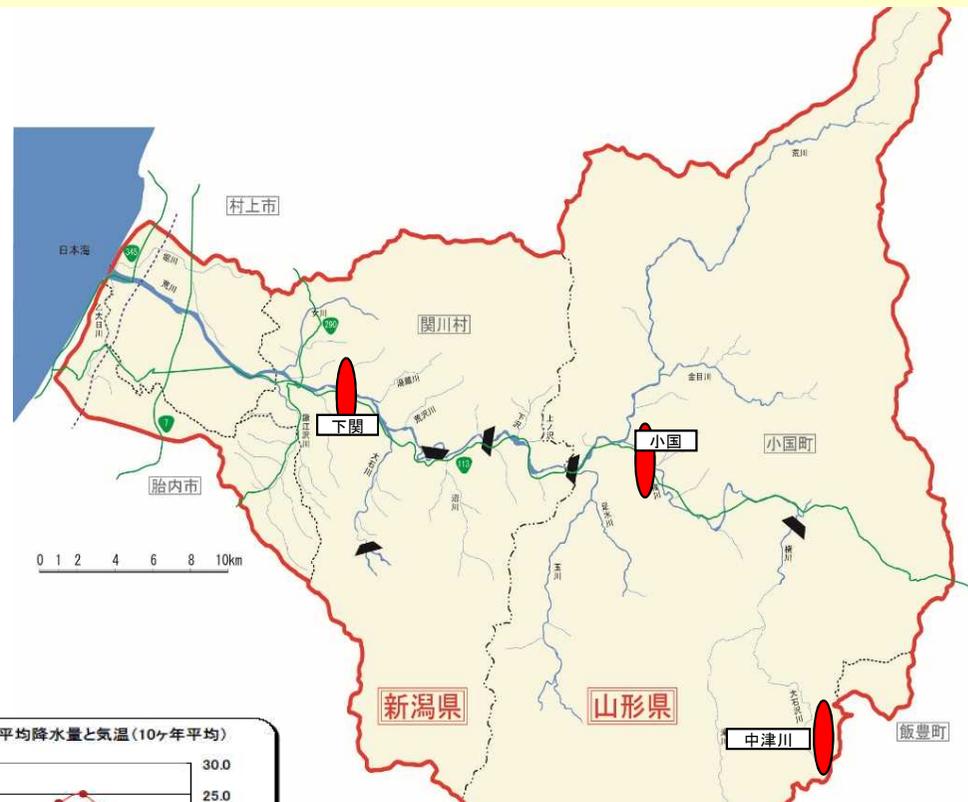
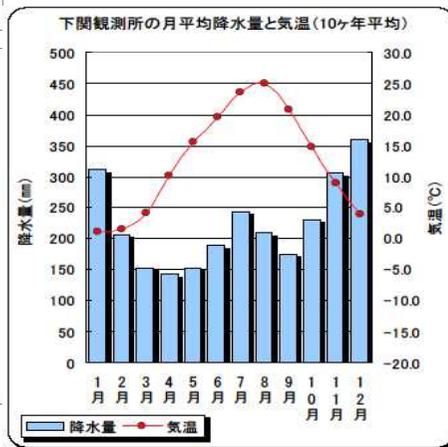
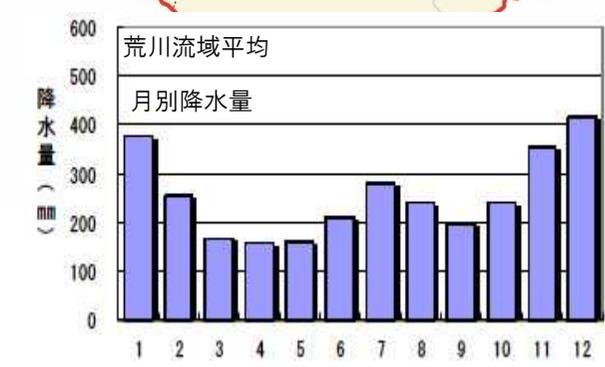
荒川の降雨特性

- 降雨量については、日本海気候に属し、多雨多雪地域であることから、度々、豪雨が発生する。
- 6月から7月にかけて梅雨前線がしばらく日本列島付近に停滞して、天候が変わりやすく非常に雨の日が多くなり、過去においてもしばしばこの梅雨明けに前線くずれの豪雨に襲われている。
- 秋期においても停滞性の前線により多雨をもたらすこともあり、本流域の豪雨も6月から8月に集中しており、前述の前線性の降雨によるものがその大部分で、台風起因するものは少ないのが特徴である。

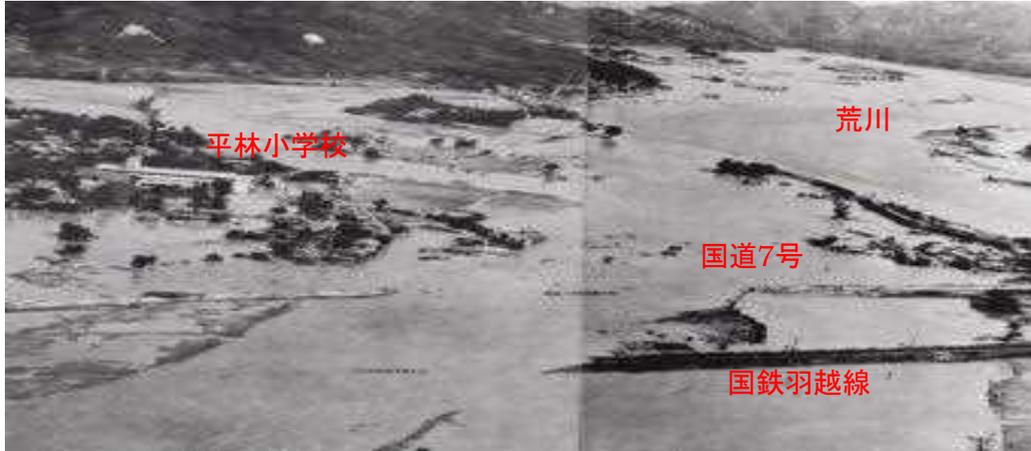
昭和42年8月28日洪水（前線） - 羽越水害 -

堤防決壊による浸水状況（関川村雲母地区）
