事業実施状況

令和2年1月20日
国土交通省北陸地方整備局
羽越河川国道事務所

1. 洪水等による災害の発生防止又は軽減

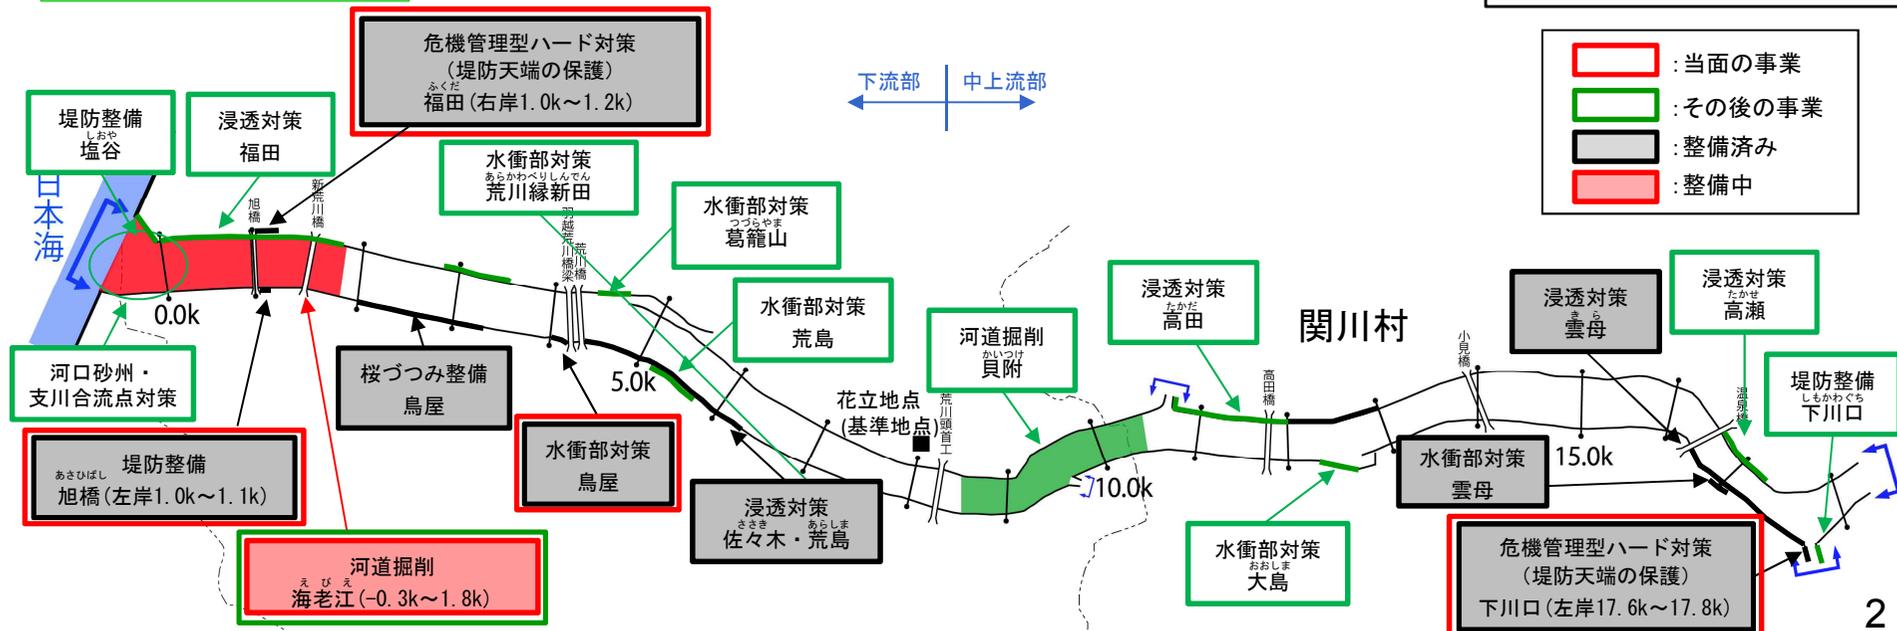
河川整備計画施工箇所位置図

- ・荒川の河川整備は、上下流の治水安全度のバランスを確保しつつ、安全性が段階的に向上するよう河道掘削を実施する。
- ・当面実施する事業は、下流部の流下能力の向上を目的とした海老江地区の掘削を実施している。

堤防天端をアスファルト等で保護し、堤防への雨水の浸透を抑制するとともに、越水した場合には法肩部の崩壊の進行を遅らせることにより、決壊までの時間を少しでも延ばす。

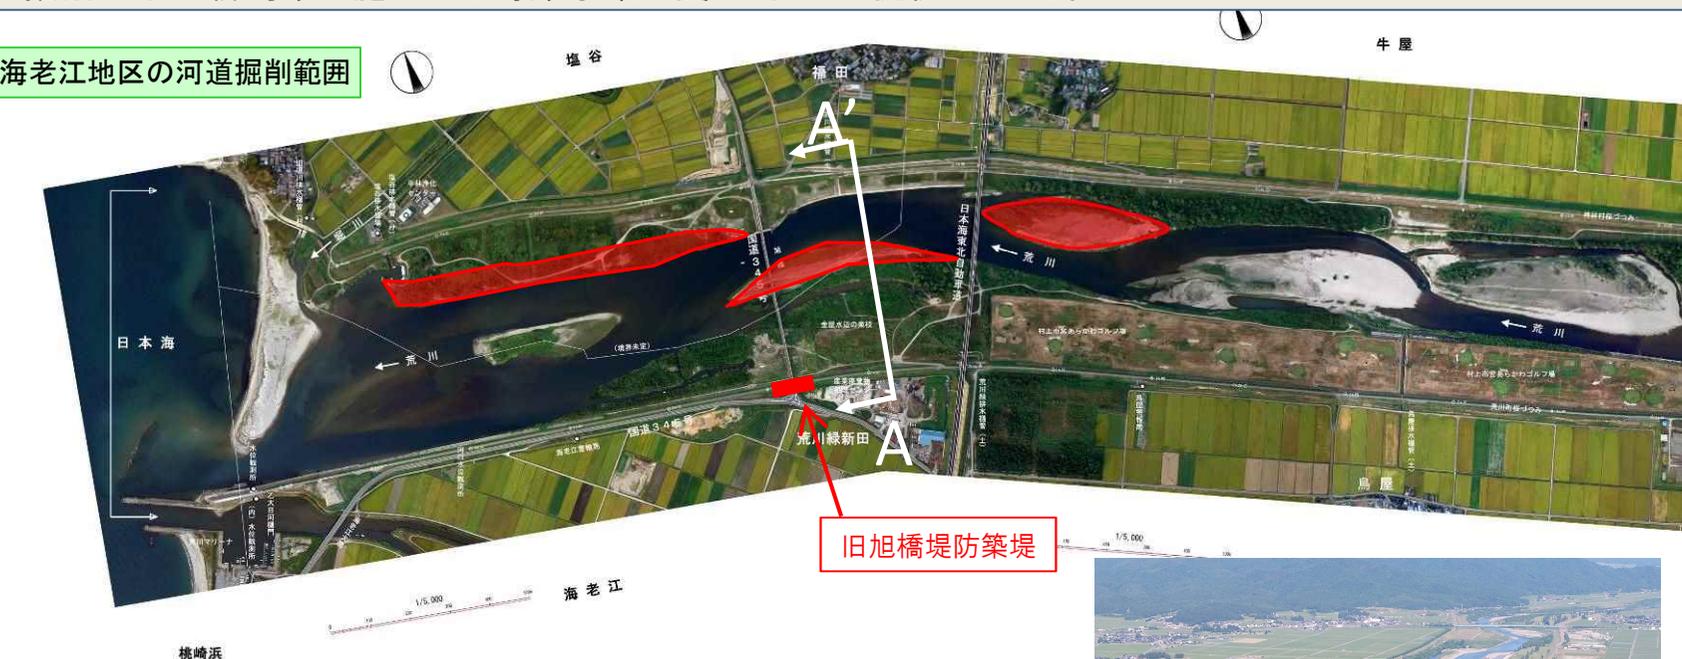
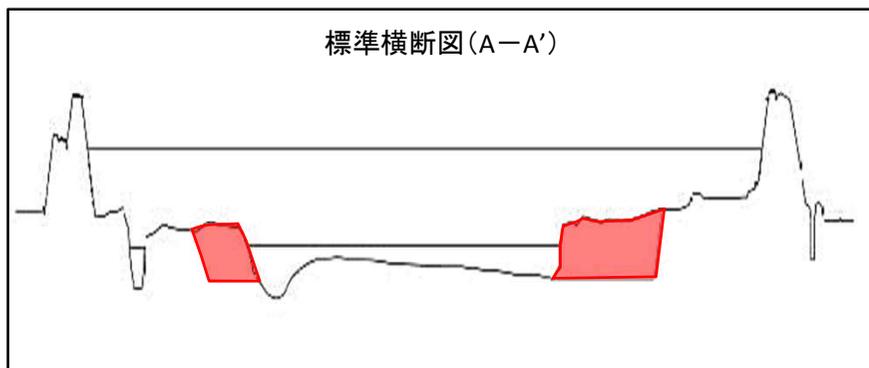
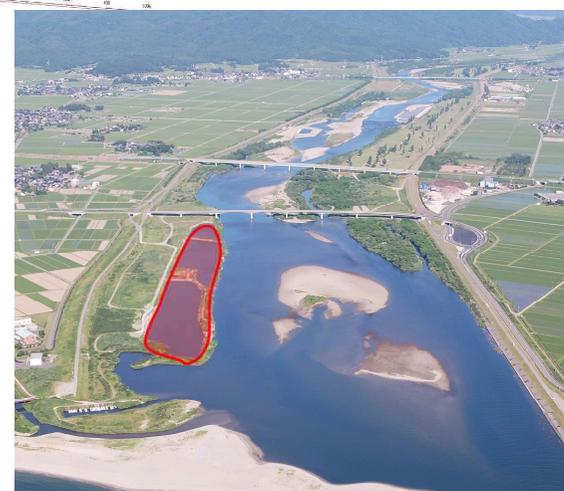
海老江地区の河道掘削範囲

- ・ 下流部の流下能力のネック箇所となる海老江地区（河口部）へと河道掘削事業を平成24年度から実施中。
- ・ 当該地区は破堤時の想定被害も大きく、事業実施の重要性・緊急性が高い箇所であることから、改修事業を通じて、流下能力の向上を図る。
- ・ 掘削土砂は新潟県が施工する海岸事業の養浜材として提供している。

河道掘削状況(撮影:R1.6)

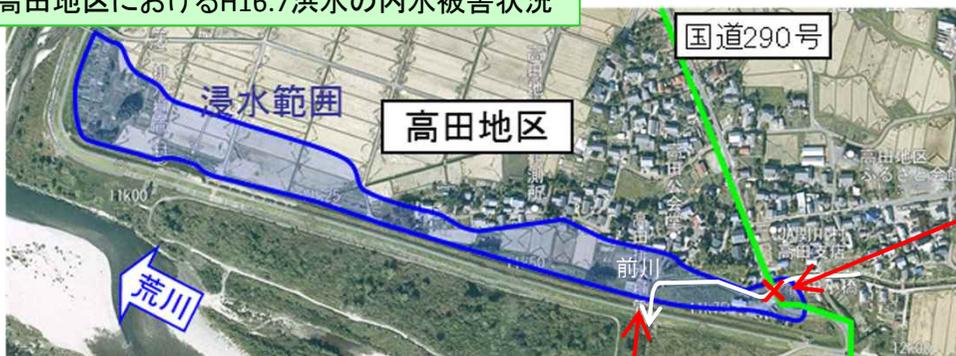
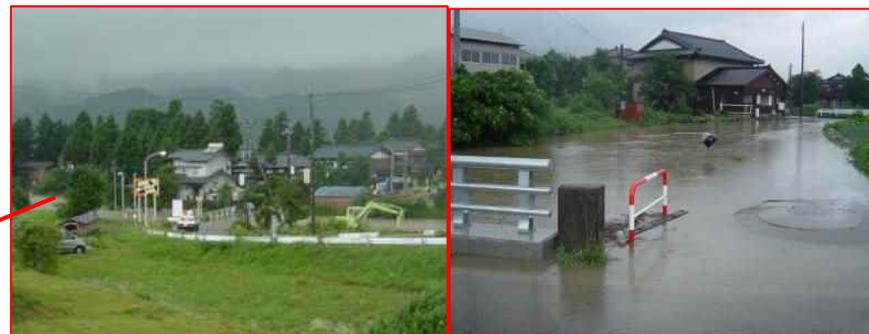
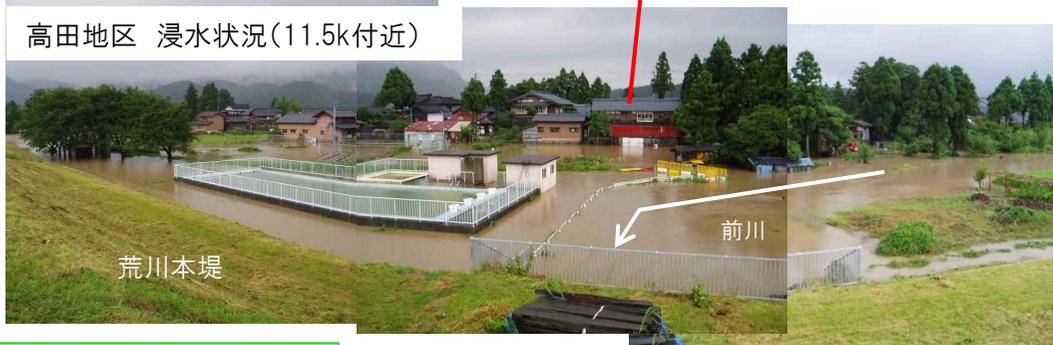
高田地区におけるH16.7洪水の内水被害状況

- ・H16.7出水では、S42羽越水害後の最大規模となる約4,000m³/sとなり、^{かいつけ}貝附地区上流の関川村高田地区内で内水浸水被害が生じ、地区内を通る国道290号も冠水した。
- ・貝附地区ではH18～H20に砂利採取、H21～H24に河道掘削を実施し、荒川本川の水位が低下し、平成23年6月出水による内水被害を防止した。

高田地区 浸水状況(11.5k付近)

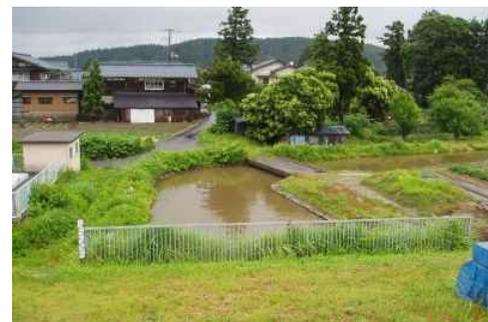
H23.6.23出水時の状況

H16.7出水	H23.6出水
湛水面積	5.5 ha	—
床下浸水	3棟	0棟

貝附地区河道掘削により、荒川本川の水位が低下し、平成23年6月出水による内水被害を防止した。

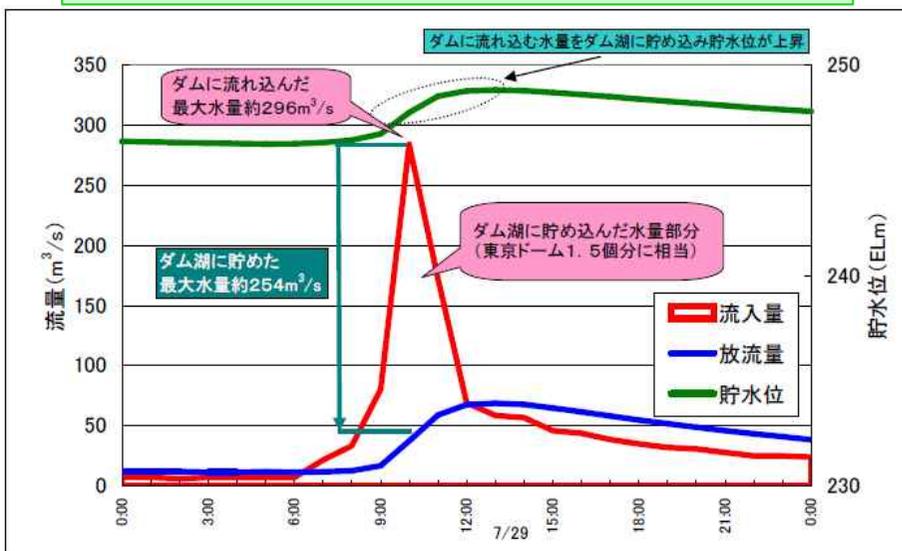
平成23年7月洪水時の横川ダム防災操作

- ・昭和62年度～平成19年度に洪水調節、流水の正常な機能の維持、工業用水の確保、発電を目的とした横川ダムを建設した。
- ・平成23年7月洪水時には、横川ダムへの最大流入量が約296m³/sに達しましたが、ダムに約254m³/sを貯留し、下流河川の急激な増水を緩和しました。

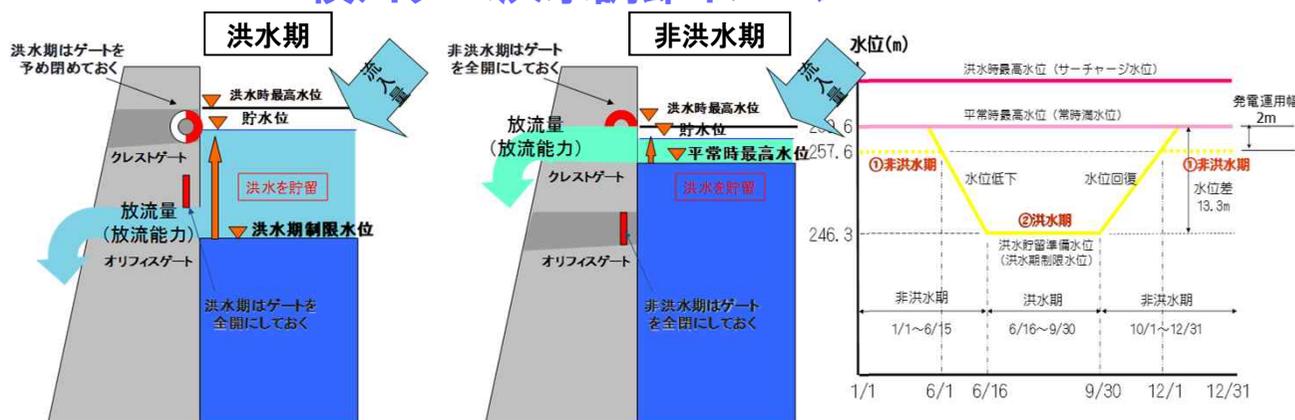
横川ダム洪水調節イメージ

ダム本体の諸元	
形式	重力式コンクリートダム
堤高	72.5m
堤頂長	277m
堤体積	239,800m ³
貯水池の諸元	
集水面積	113.1km ²
湛水面積	1.55 Km ²
総貯水容量	2,460 万m ³
有効貯水容量	1,910 万m ³

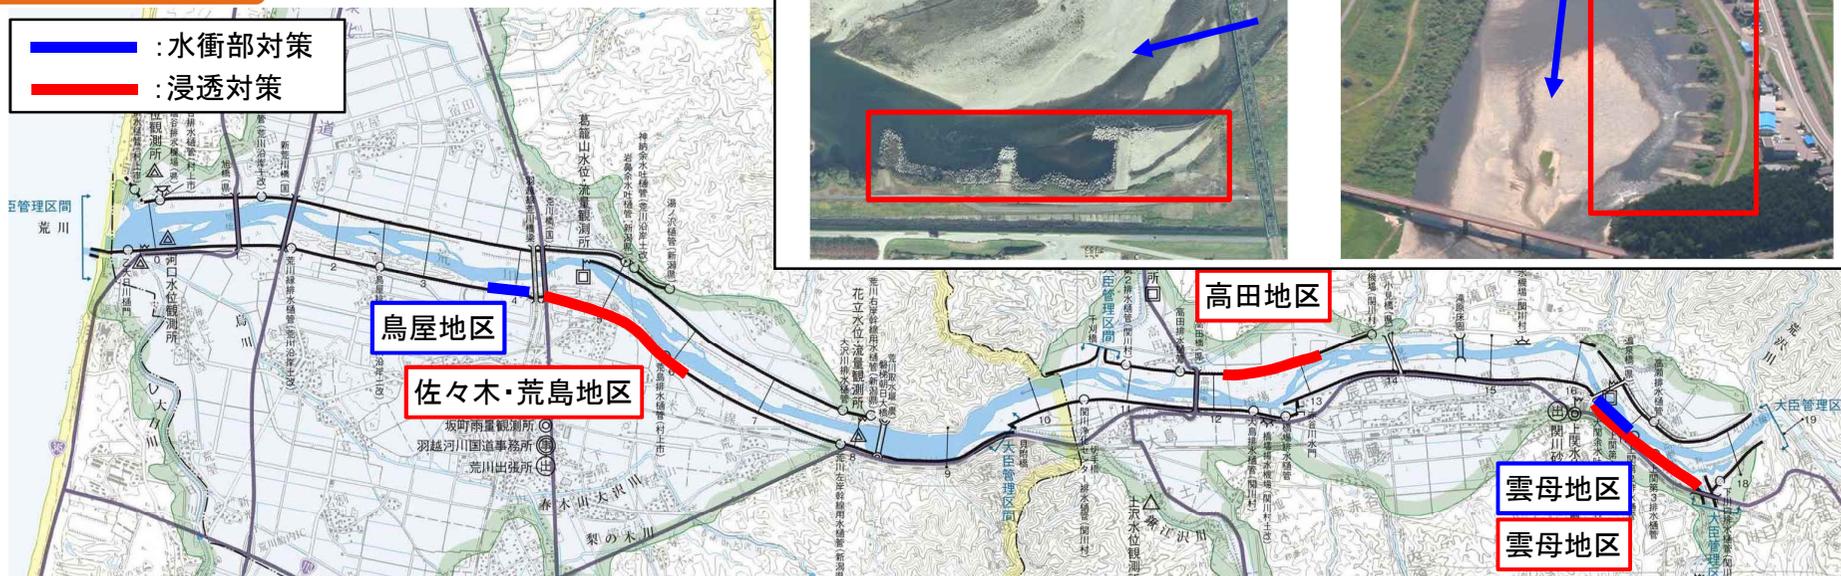
水衝部対策、浸透対策の実施箇所

- ・水衝部の固定化による局所洗掘が進行している区間について護岸工や水制工を実施。
- ・洪水時の浸透による堤防決壊に対して十分な安全性が確保されていない区間において、堤防決壊を防止するための堤防強化(ドレーン工)を実施し、家屋の浸水被害を防止・軽減を図る。

- : 水衝部対策
- : 浸透対策

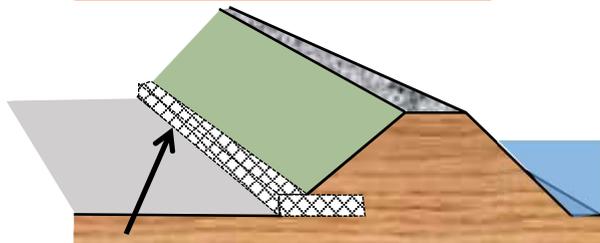
浸透対策イメージ

ドレーン工を設置し、
堤体内浸潤面の低下を図る

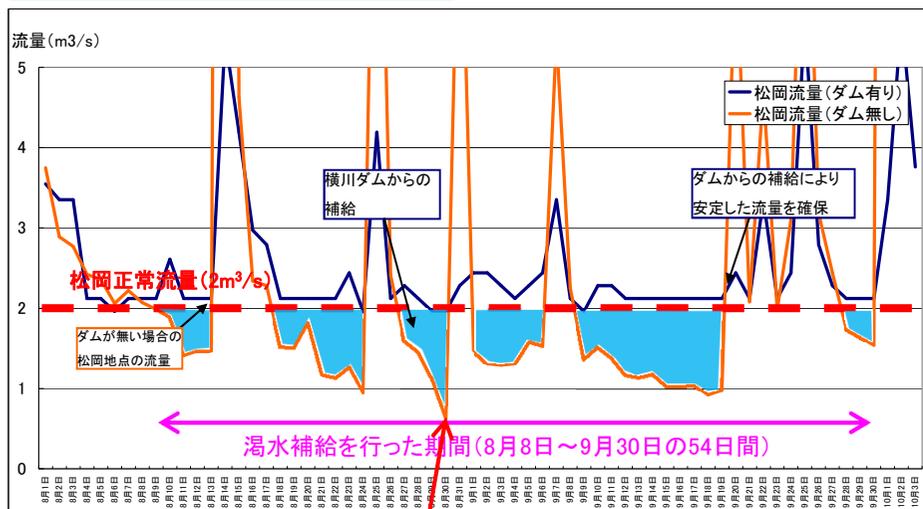
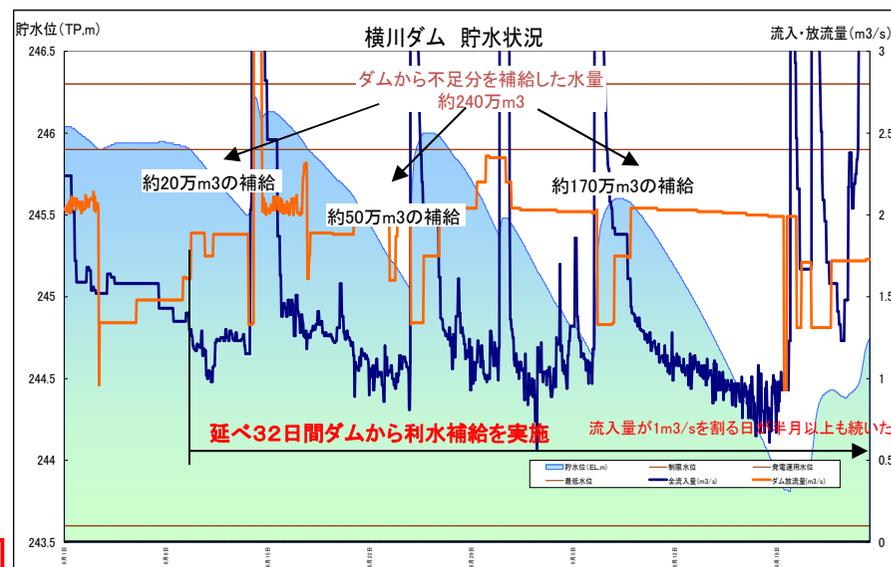
平成24年の渇水補給実績

この期間のうち、平成24年8月30日には最低流量 $0.78\text{m}^3/\text{s}$ となり、ダムから $1.34\text{m}^3/\text{s}$ 渇水補給することによって、正常流量の $2.0\text{m}^3/\text{s}$ を確保した。

効果・延べ36日程度ダムから補給を実施
・延べ約240万 m^3 を下流河川に補給

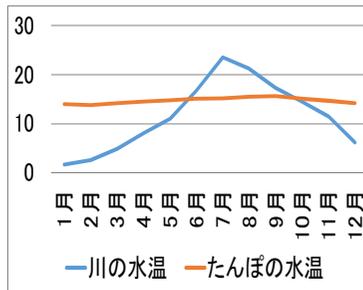
たんぼの水温変化

湧水により、たんぼの水温は通年ほぼ13℃前後一定に保たれる。

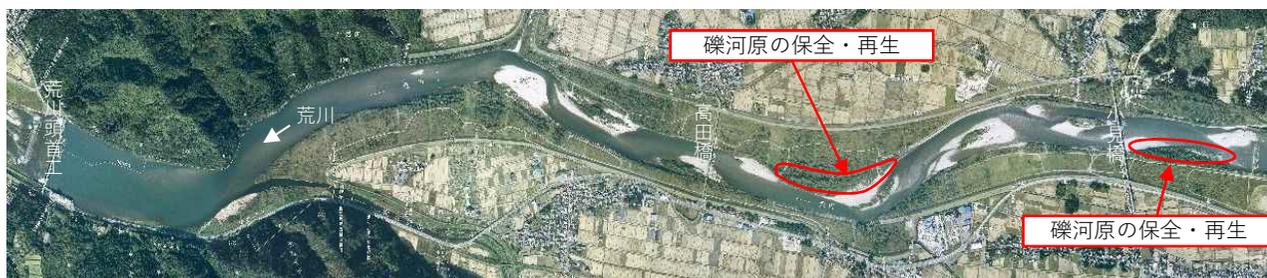
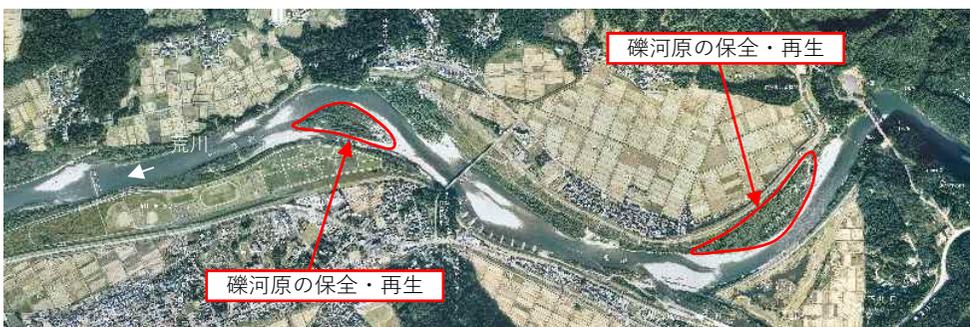
礫河原再生計画図

・樹木の伐採及び土砂掘削により、周囲の礫河原と同程度の高さまで切下げ、礫河原を再生する。
 ・出水時に河原上の掃流力が增大する効果が得られるため、自然の営力による植生の再繁茂防止効果が期待できる(持続可能性)。

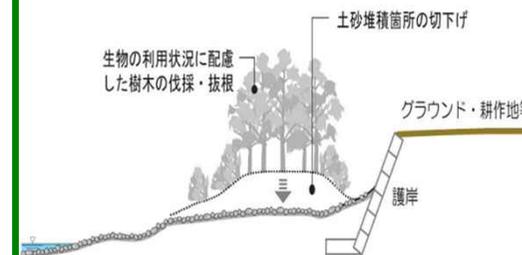
堆積土を切下げて礫河原を再生、自然営力で維持する

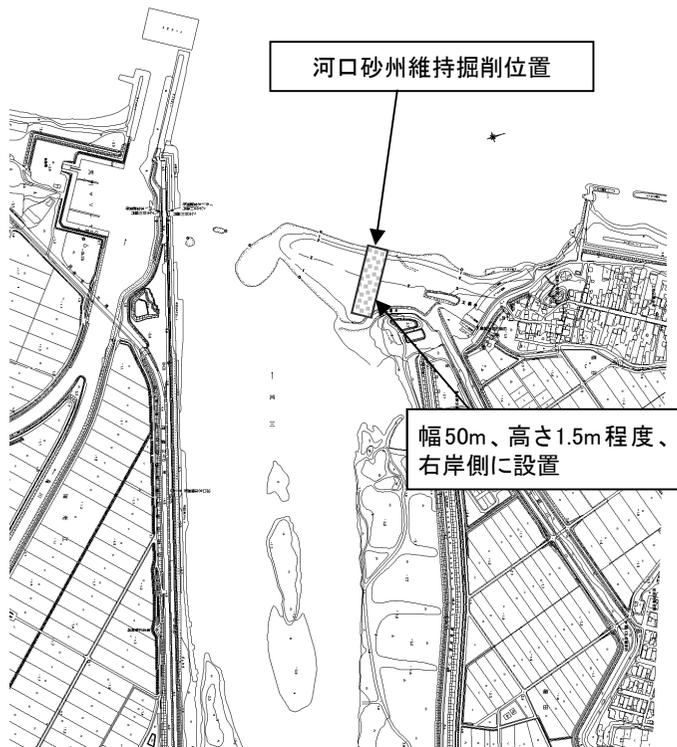
荒川河口部砂州の維持管理の実施

- ・荒川河口部の砂州は、洪水時の水位上昇の要因となる。河口砂州が後退しすぎると、堀川合流点が閉塞する。
- ・「荒川河口砂州維持管理基準(案)」に基づき河口砂州にトレンチを掘り河口砂州のフラッシュを促す管理を毎年実施しており、河口砂州及び汀線、河道のモニタリングを行っている。
