非塩化物系凍結抑制材料とリサイクル弾性骨材を併用した 環境に優しい物理化学系凍結抑制舗装

尾崎風香^{*1} 坂下晃一^{*2} 芝本直己^{*3} 五伝木一^{*1}

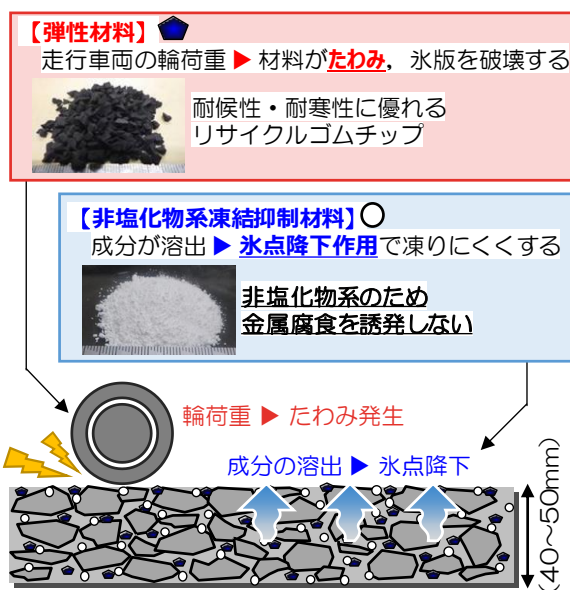
図-1 本工法の概念図(断面)

そこで筆者らは、非塩化物系凍結抑制材料を用いることで、金属腐食の懸念がない凍結抑制舗装技術を開発した。また、リサイクル材である弾性骨材を併用することで舗装に物理系作用を付与し、本工法を物理化学系凍結抑制舗装とした。(図-1)

本工法で用いる環境に優しい非塩化物系凍結抑制材料の外観は白色の粉末(図-1 中段)で、主な特長は表-1に示すとおりである。

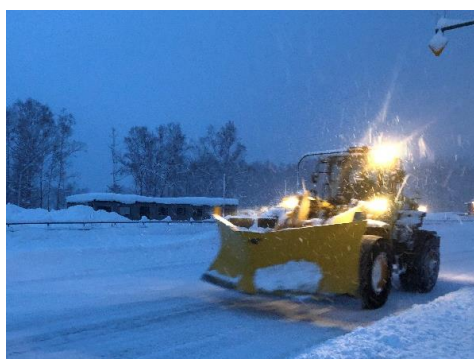
写真-1 施工箇所の冬期路面管理状況

なお、当該箇所は国内外から観光客が多く訪れ往来する箇所であり、冬期は降雪量も多いことから、日常的に除雪や凍結抑制剤の散布などの管理がなされている箇所である（写真-1）。

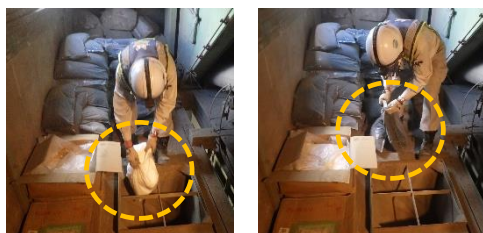
写真-2 合材プラントでの添加材料投入状況
(左：化学系材料投入状況，右：弾性材料投入状況)

合材プラントでの各種添加材料の投入状況を写真-2に、出荷混合物の基本性状を表-7に示す。本工法は、混合物に添加材料を投入する一工程が増えるだけで、施工方法や機械編成は通常の舗装と同様である。本工法の施工性は通常の密粒13Fと変わりなく、基本性状および氷着引張試験による凍結抑制効果も目標を満足する結果であった。

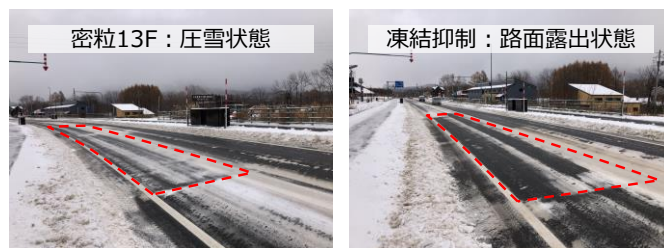
写真-3 2019年11月15日 8時10分撮影の路面

2019年11月15日8時10分撮影の両工区の路面の状況を写真-3に示す。早朝の除雪車による除雪作業から数時間が経過し、車両の走行によってタイヤ走行位置の雪がやや融けている状況である。通常の密粒13F工区は路面が圧雪状態となり白く見えるのに対し、凍結抑制工区は雪が融けて路面が黒く露出していることが確認できた。

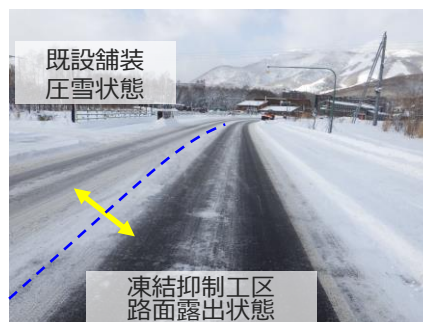
写真-4 2019年12月25日 10時08分撮影の路面

2019年12月25日10時08分撮影の凍結抑制工区の路面の状況を写真-4に示す。対向車線の既設舗装および路肩は50mm程度の圧雪がみられるが、写真中央の凍結抑制舗装工区は路面が露出しており、凍結抑制効果が認められた。

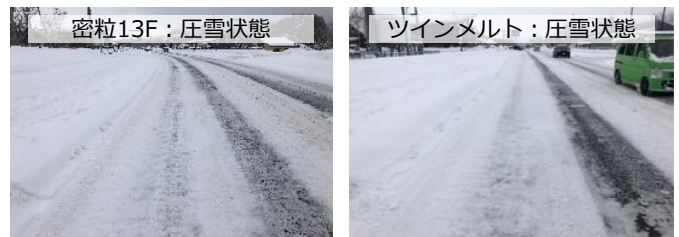
写真-5 2021年1月23日 10時55分撮影の路面

写真-5～写真-7は、両工区の同日の時間経過による路面状態の変化を観察したものである。写真-5に示す10時55分時点では両工区とも同程度の圧雪状態であったが、写真-6の11時40分時点では徐々に凍結抑制工区の方が路面の露出範囲が広がっていき、写真-7に示す12時55分時点においては凍結抑制工区のみ、両輪とも路面露出が確認できる。このことから、凍結抑制工区は比較対象である密粒13F工区に比べ、路面の圧雪状態から路面露出までの時間を短縮できていることがわかる。

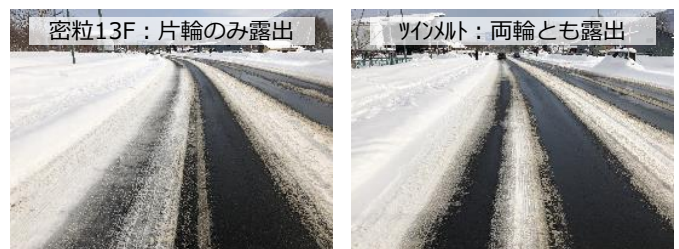
写真-7 2021年1月23日 12時55分撮影の路面

また、このときの路面の雪を採取し成分分析を行ったところ、添加した化学系凍結抑制材料の成分が検出され、当該添加材料が効果を発揮していることも確認できた。

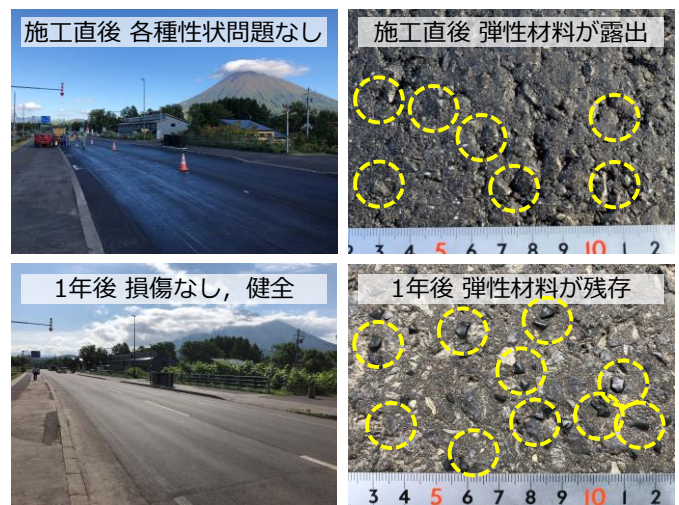
写真-8 施工直後と1年後の施工箇所

本工法の供用性を確認するため、越冬後の2020年7月に路面観察および路面性状測定を行った。施工箇所の状況を写真-8に、測定結果を表-9に示す。

路面の弾性材料は1年後も散逸しておらず、密粒13F、凍結抑制工区ともに問題なく健全な路面状態を維持していた。
