# 酢酸系液状凍結防止剤によるスタック対策とその効果について

島 友昭\*<sup>1</sup>、小川 貴\*<sup>1</sup>、中地 章\*<sup>1</sup>

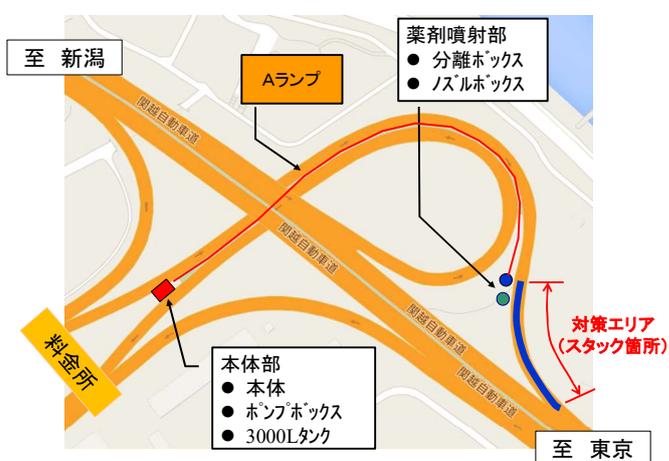
図1 湯沢ICと定置式散布装置の設置概要

湯沢ICのAランプ（上り方面のONランプ）と本線との合流部の手前付近では、従来から大型車両が登坂不能となる事がシーズン中に何度か発生することがあった。そこで、この箇所の登坂不能対策として、酢酸系液状凍結防止剤の定置式自動散布装置（以下、自動散布装置）を設置した。図1、図2に、湯沢ICでの自動散布装置の設置状況を、図3に自動散布装置のイメージを示した。自動散布装置は、薬剤の噴射をコントロールする本体部、薬剤を貯留するタンク部、タンクの薬剤を噴射箇所へ送液するポンプボックス部、送液された薬剤を一時的に貯留する分離ボックス部、そして薬剤を路面に噴射させる2本のノズルを収納したノ

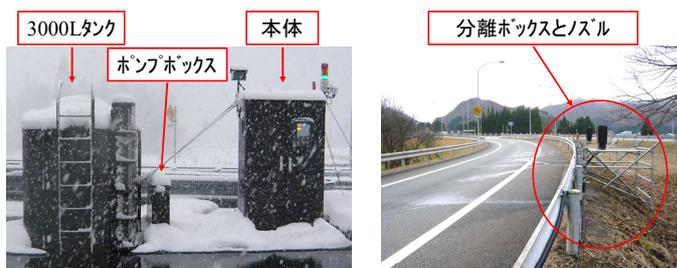
図2 湯沢ICに設置した定置式散布装置

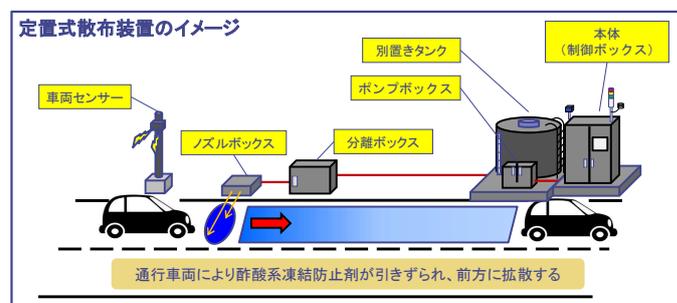
ズルボックス部などで構成されている。

薬剤の噴射は、気温により制御されており、設定温度より1℃気温が下回ると噴射を開始し、設定温度に達すると噴射を停止する仕組みとなっている。ノズルからの標準的な噴射は、1回の噴射時間が約1.2秒で、その噴射量は約50mlであり、2本のノズルで左右の轍部に薬剤を噴射する。薬剤の噴射量は、1時間当りの噴射回数をセットする事で、コントロールする仕組みである。また、遠隔システムも搭載されており、事務所のパソコンにて自動散布装置の監視、制御も可能となっている。

図3 湯沢ICに設置した自動散布装置のイメージ

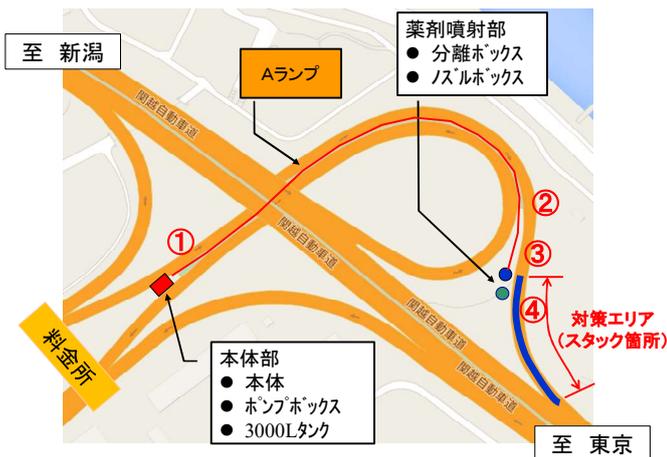
図4 Aランプの路面観察地点（地点①、②、③、④）

2016年2月10日、前述した自動散布装置を稼働させた状況での湯沢ICのAランプの路面状況の観察を行った。図4にAランプでの路面観察地点を示した。図5は、2月10日15:29時点の降雪が続いている状況での路面観察結果である。酢酸系薬剤の噴射箇所のみで、路面が露出している状況であった。

2015年度シーズンのスタック対策（その1）では、図4に示した対策エリアでのスタック車両は認められなかったが、対策エリアの手前でスタック車両が発生した。そこで、2016年度及び2017年度のスタック対策（その2）では、図7に示すように、散布箇所を増設しAランプ全体の対策が可能になるよう散布装置の改造を実施した。

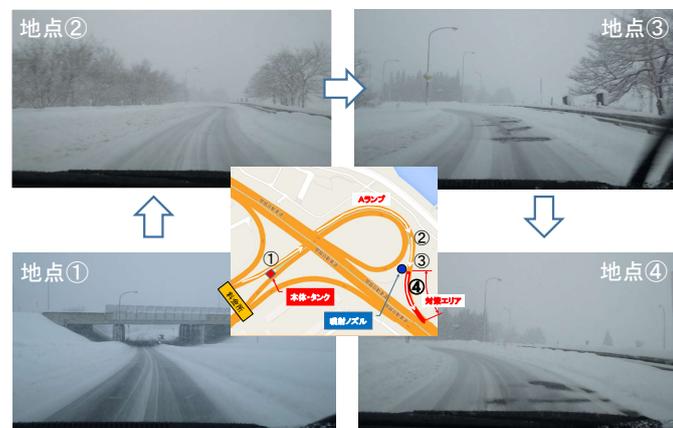
図5 降雪時の路面状況

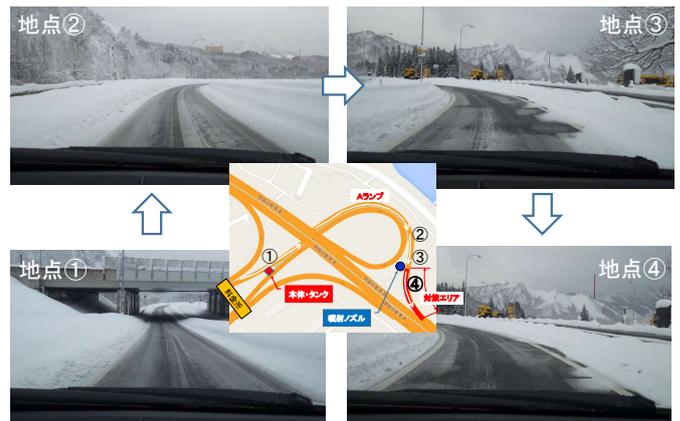
図6は、2月10日16:31、降雪が止み除雪車による除雪作業が実施された直後の路面観察結果である。地点①と②は、酢酸系薬剤の噴射箇所の手前の路面状況で、除雪直

後ではあるが雪氷が路面に残った状況であった。地点③、④は、酢酸系薬剤の噴射箇所とそれ以降の薬剤が拡散した箇所の路面状況であるが、地点①、②とは異なり路面が露出している状況であった。

このように除雪作業後も除去できなかった雪氷部分（以下、固着層）の形成が、スタックを引き起こす要因の一つと考えられる。酢酸系薬剤が積雪層の下で凍結防止効果を発揮し、このような固着層が形成され難い状況を作った事で、酢酸系薬剤の噴射箇所の手前で、除雪後の路面の露出状況に差が認められたと考えられる。

図6 除雪直後の路面状況

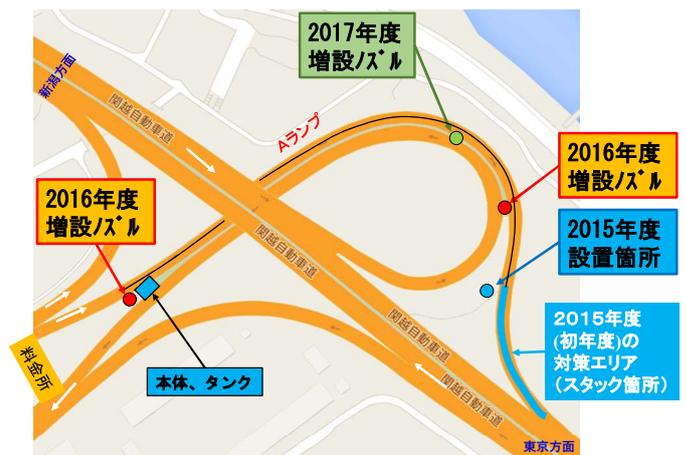
図7 スタック対策（その2）噴射箇所の増設

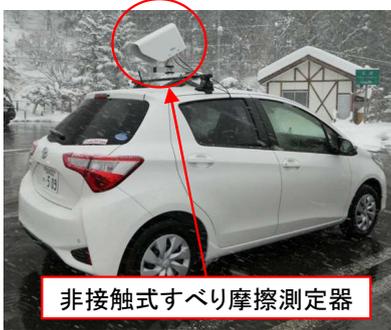
この方法は、測定器を搭載した車両で、急制動をかけてタイヤをロック状態にして、すべり摩擦係数を測定するものである。当然であるが高速道路上で一般走行しながら、この方法で測定することは不可能である。そこで、本箇所採用したのは、VAISALA社製のDSC-111を使用した非接触式のすべり摩擦測定方法である。この方法は、3種のレーザー光を路面に照射し、その反射光を解析することで、水膜、氷膜、雪膜の厚さを測定、これらの厚さを一定のアルゴリズムによってすべり摩擦係数に換算して測定するものである。図8に示すように車両に搭載し、通常走行しながら非接触ですべり摩擦を測定することが可能である。但し、本方法はその特性上、雪氷表面より約1mmの深さのデータを取得する方法となっている。

図8 車両に搭載した測定器

この方法は、3種のレーザー光を路面に照射し、その反射光を解析することで、水膜、氷膜、雪膜の厚さを測定、これらの厚さを一定のアルゴリズムによってすべり摩擦係数に換算して測定するものである。図8に示すように車両に搭載し、通常走行しながら非接触ですべり摩擦を測定することが可能である。但し、本方法はその特性上、雪氷表面より約1mmの深さのデータを取得する方法となっている。

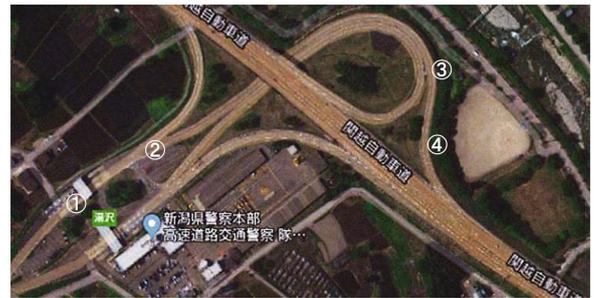
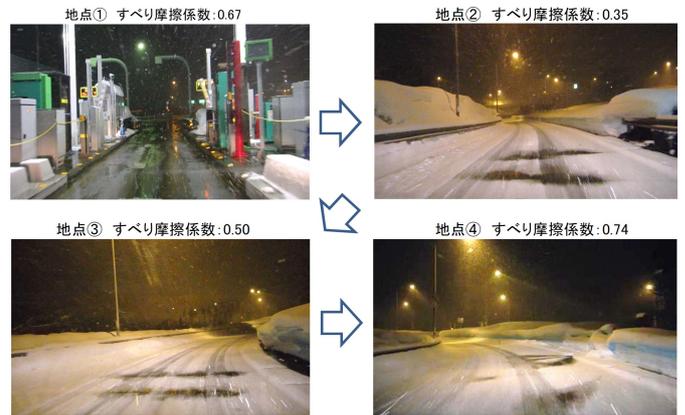
図9 降雪強度が強い時点での路面状況

2019年2月17日、断続的に降雪が続く状況で、すべり摩擦測定を実施した。降雪強度が強い時点での酢酸系薬剤を散布したAランプの路面状況を図9に示した。図10は、この時点でのAランプのすべり摩擦測定結果である。グラフ中の②、②'、③、④地点など、すべり摩擦の改善が認められた。これらの地点は、いずれも酢酸系薬剤の噴射箇所付近であるが、これらの地点の間では、低いすべり摩擦の値も観測された。尚、グラフ中の②'地点は本線橋下部の路面であり、降雪が遮られる箇所である。図11は、2月17日6:49、降雪強度が弱まった時点での酢酸系薬剤を散布しているAランプのすべり摩擦測定結果であるが、②、③、④地点など、すべての箇所ですべり摩擦の改善が認められた。但し、降雪強度が強い時点でのAランプのすべり摩擦は、酢酸系薬剤の散布箇所では高い値を示したものの、酢酸系薬剤の散布箇所の間では、低いすべり摩擦も測定されている。スタック対策（その1）の検証から、酢酸系薬剤の効果範囲では、その効果によって積雪層の下に固着層が形成され難い可能性が示されており、この図10の低いすべり摩擦係数の地点でも、同様に積雪層の下に固着層が形成されていなかったと推定される。しかしながら、非接触式すべり摩擦測定器は、雪氷表面から約1mmの深さのデータを取得しており、雪氷表面より1mm以上深い部分の状態は判別できない性質がある。よって、積雪層の下に固着層が形成されていなくても、今回の様な低いすべり摩擦になったと考えられる。

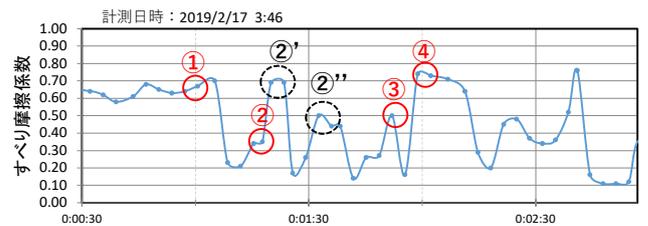
図10 降雪強度が強い時点のすべり摩擦測定結果

前述した湯沢ICでの非接触方式でのすべり摩擦測定では、図10に示した様に、酢酸系薬剤の効果範囲においても、その値にバラツキがあった。この時は降雪が続く状況での測定であったことから、今回の検証と同様の状況であったと考えられる。すなわち、それぞれの薬剤噴射箇所付近のすべり摩擦は高い値であったが、それぞれの薬剤噴射箇所以降では、低いすべり摩擦となる傾向になったのは、薬剤噴射箇所では、非接触方式のレーザーが改質層或いは薬剤拡散層まで達したのに対し、薬剤噴射箇所以降では積雪層までしか達しなかったためと考えられ、積雪層の下部には、改質層が形成されていた可能性が高かったと推定している。

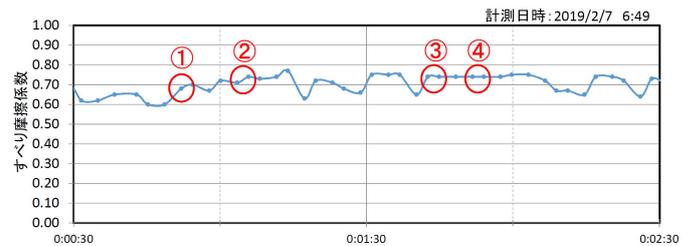
図11 降雪強度が弱まった時点のすべり摩擦測定結果

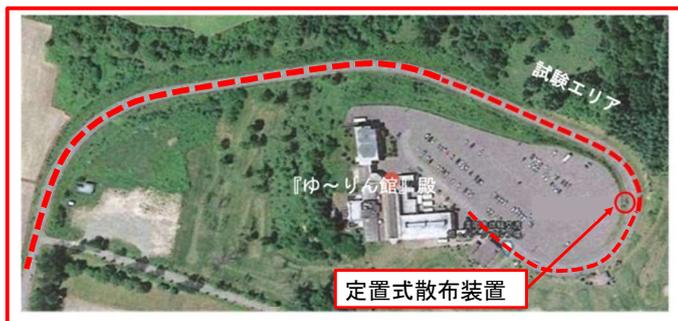
図 1 2 検証場所

検証は、図12に示す酢酸系薬剤の定置式散布装置が設置されている北海道美唄市の市道にて実施した。図13に、検証に使用した定置式散布装置を示した。

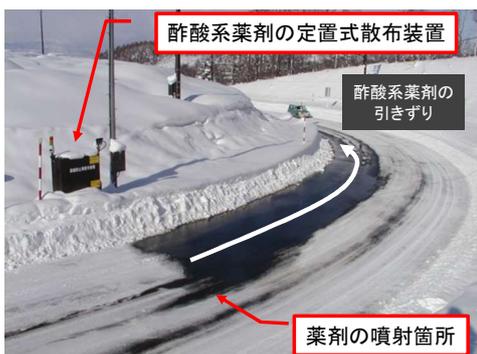
図 1 3 検証時の定置式散布装置

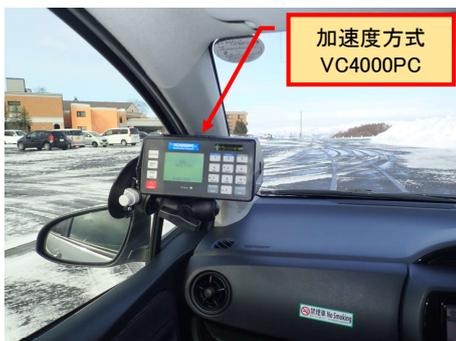
図 1 4 加速度方式のすべり摩擦測定器

社製のDSC-111を使用、加速度方式の測定器は、VERICOM社製のVC4000PCを使用した。加速度方式の測定器を図14

に示した。尚、加速度方式での測定は、測定器を搭載した車両で約30km/hで走行し、測定箇所まで急ブレーキをかけタイヤをロックさせ、停止した時点で表示されるすべり摩擦係数を読み取った。

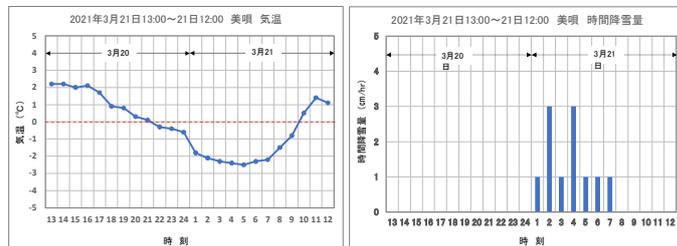
図15に、検証時の気象状況を示した。降雪が続いていた午前4時頃から6時頃に検証を実施した。

図 1 5 検証時の気象状況

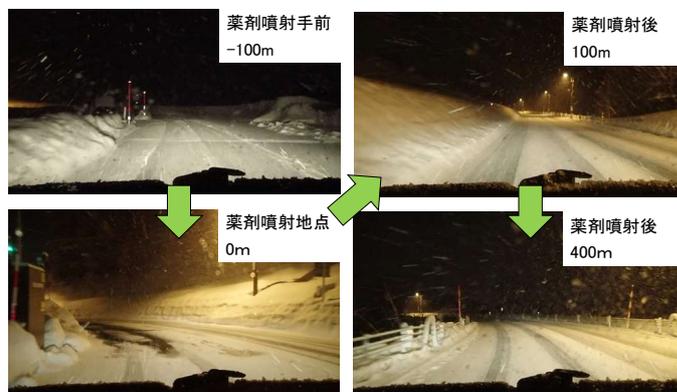
図 1 6 AM4時頃の路面状況

降雪が始まって約3時間後の午前4時頃の路面状況を図16に示した。非接触式方式と加速度方式の測定結果を図17に示した。非接触式方式、加速度方式ともに薬剤噴射前後のすべり摩擦係数に、明確な差は認められなかった。これは降雪が始まってから約3時間と降雪時間が少なかったため、薬剤噴射前後で路面状況に明確な差が表れなかったためと考えられる。但し、非接触式方式のすべり摩擦係数は、高い値と低い値が混在するものであったが、加速度方式では、非接触式方式と比較して各測定点での測定値はバラツキの小さいものであった。

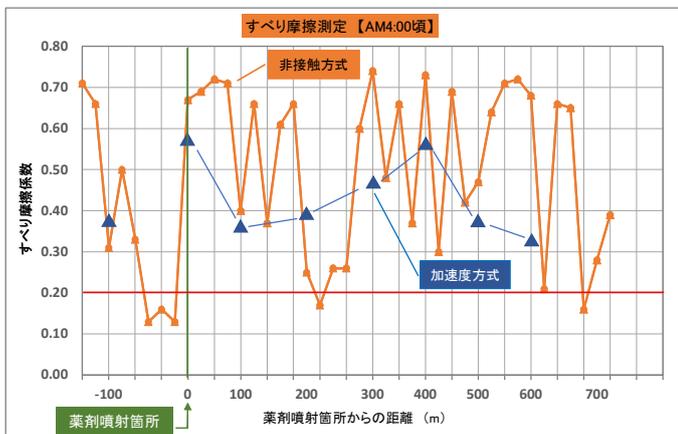
図 17 AM 4時頃のすべり摩擦測定結果

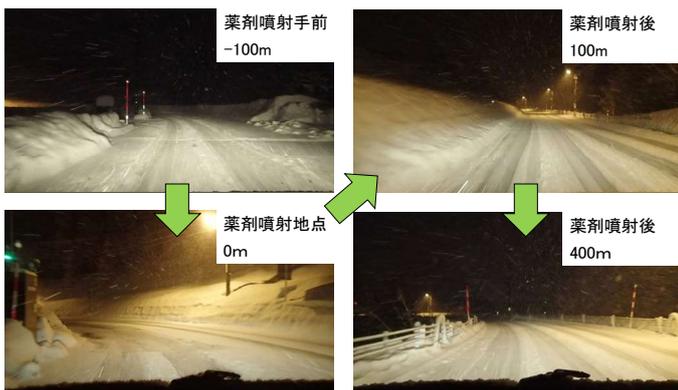
図 18 AM 5時頃の路面状況

次に午前5時頃の路面状況を図18に、この時点での非接触式方式と加速度方式の測定結果を図19示した。非接触式方式の測定では酢酸系薬剤の噴射箇所の手前のすべり摩擦が0.2以下であるのに対して、噴射箇所以降のすべり摩擦は0.2を上回る値であった。但し、噴射箇所から700mの範囲では安定して高い値ではなく、0.25から0.75とバラツキの大きい結果であった。加速度方式では、薬剤噴射箇所手前のすべり摩擦が0.2程度であるのに対して、薬剤噴射地点から500m地点までは、0.38~0.52と薬剤噴射箇所手前の値より高い値で安定していた。この様に薬剤噴射箇所前後での差が明確になったのは、降雪が始ま

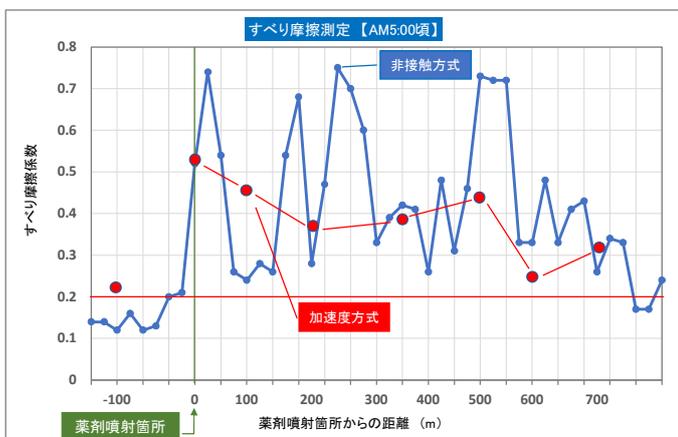
ってからある程度の時間が経過し薬剤散布箇所手前の路面が滑り易い状況になったためと考えられる。また、非接触式方式と加速度方式の測定結果の傾向の差は、午前4時頃の測定と同様、非接触式方式は高い値と低い値が混在するものであったが、加速度方式では非接触式方式のような高い値と低い値が混在するような状況ではなかった。

図 19 AM 5時頃のすべり摩擦測定結果

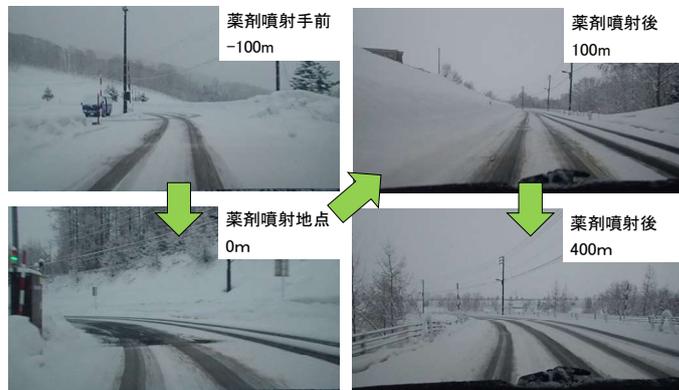
図 20 AM 6時頃の路面状況

次に午前6時頃の路面状況を図20に、この時点での非接触式方式と加速度方式の測定結果を図21に示した。加速度方式では、薬剤噴射箇所手前のすべり摩擦は0.3以下の値であったが、噴射箇所以降0mから400mまでは、す

べり摩擦は0.3を上回る値で安定していた。一方、非接触式方式では、前述の午前4時頃、午前5時頃の傾向と同様にバラツキの大きい結果であったが、全体的に高い値を示す傾向であった。これは、図20の路面状況の写真からも判る様に、車両による周回を繰り返した事で、わだち部分の表面状態の変化が影響したものと考えられる。

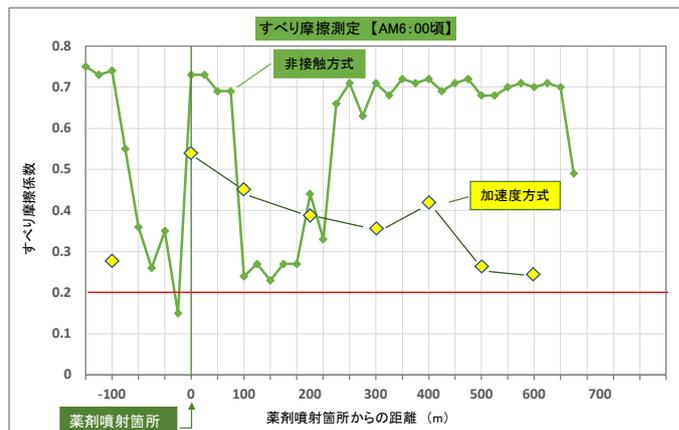
図 21 AM 6時頃のすべり摩擦測定結果

この様に降雪が続く状況での非接触方式と加速度方式での測定結果の差異は、3つの時間帯で概ね同様の傾向であり、非接触式方式は高い値と低い値が混在するものであったが、加速度方式では逆に高い値と低い値が混在するような状況ではなく安定していた。これは降雪が続く状況では、走行車両の影響により、積もった雪氷表面の状況に差が生じ易いため、非接触方式では、高い値と低い値が混在する状況となったが、加速度方式では、雪氷表面の影響よりもタイヤと雪氷路面との接点部分の影響から、バラツキの少ない傾向になったと考えられる。

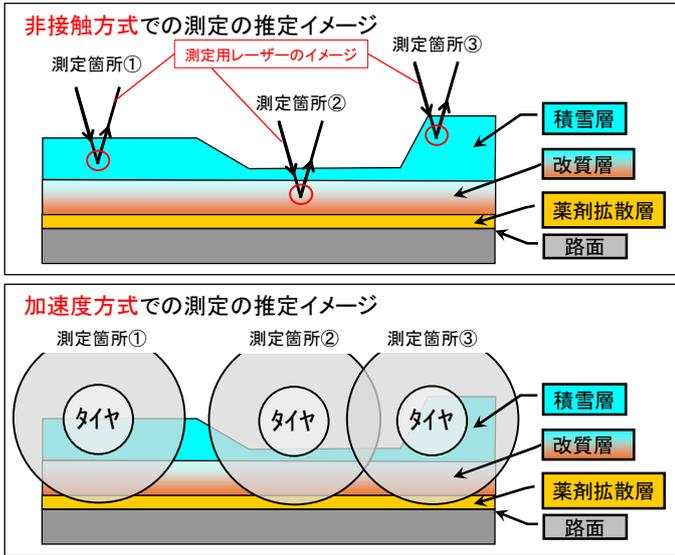
図22に測定方式の違いによる測定の推定イメージを示した。ここに示した改質層とは、酢酸系薬剤の効果により雪氷が固着層にならずシャーベット状に改質された層であるとイメージしたものである。降雪が続く状況の場合、積雪層の厚さにバラツキが生じるため非接触方式で

図2 測定方式の違いによる測定の推定イメージ  
 はレーザーが改質層に達する箇所と積雪層までしか達しない箇所が存在すると考えられる。そのため非接触方式では、すべり摩擦測定にバラツキが生じたと推定している。一方、加速度方式では雪氷表面よりもタイヤと路面近傍の接点部分を測定している可能性が高く、イメージに示したように改質層や薬剤拡散層のすべり摩擦を測定した可能性があり、非接触方式のようにバラツキのある積雪層の影響を受けず、高い値と低い値が混在するような傾向にはならなかったと推定している。

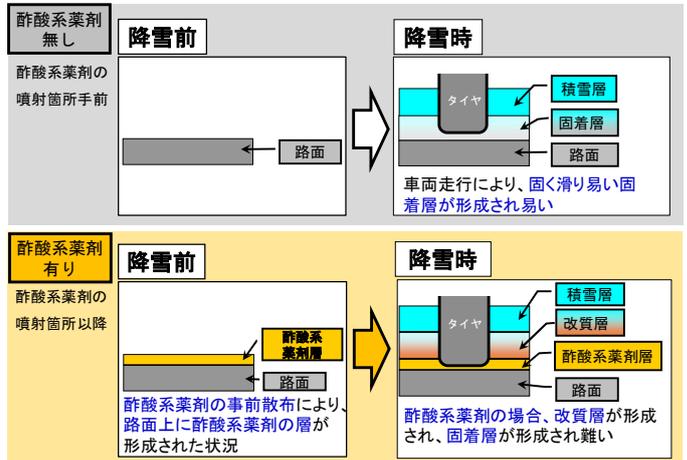
以上の考察から、スタック対策（その1）での雪氷改質は、図23、図24に示す様に、酢酸系薬剤の噴射箇所手前では、積雪層の下に固着層が形成されたが、酢酸系薬剤の噴射箇所以降では、積雪層の下に改質層が形成されていたと考えられ、それが除雪後に路面の露出状況の差として現れたと考えられる。

図23 酢酸系薬剤の効果推定モデル(降雪前と降雪時)

更には、今回実施した非接触方式と加速度方式でのすべり摩擦測定の比較検討によって酢酸系薬剤の効果モデルを推定した。すなわち、スタックの原因の一つは、雪氷による固着層の形成と考えられるが、酢酸系薬剤では、対策範囲に薬剤が引きずられる事で改質層が形成され固着層が作られ難い事から、スタック対策として効果を発揮する事ができたと推定している。

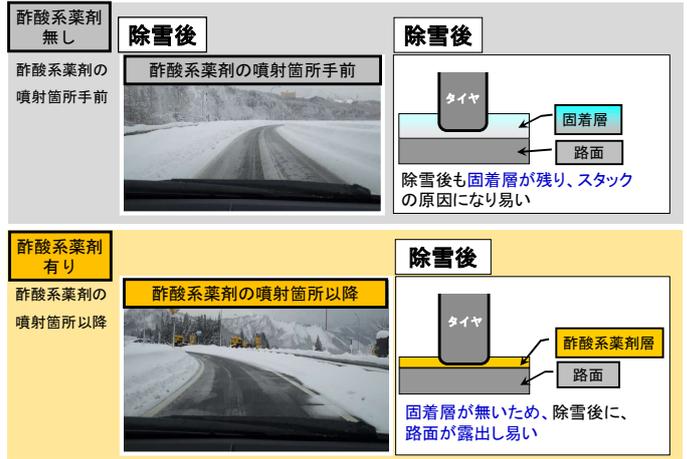
図24 酢酸系薬剤の効果推定モデル(除雪後)
