準天頂衛星システムを活用した除雪車運転支援システムと自動運転化の開発状況

白井 和絵*1、杉山 航*2、伊藤 俊明*3、栗原 啓伍*3

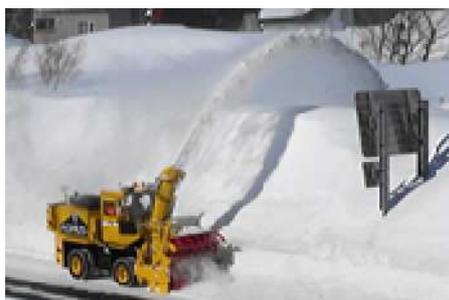
写真1 ロータリ除雪車

高速道路における除雪等の雪氷作業は、24時間365日の道路交通確保のため視界不良や夜間等の厳しい作業環境下、熟練オペレータによる高度な技術と経験により行われている(写真1, 2)。一方で、道路における更なる定時性の確保が強く求められることや、オペレータの高齢化に伴う熟練オペレータ不足より技術伝承が困難な状況となっており、新技術を用いた雪氷作業の支援システムが求められていた。

て試験運用を行っている(写真1(前々頁))。

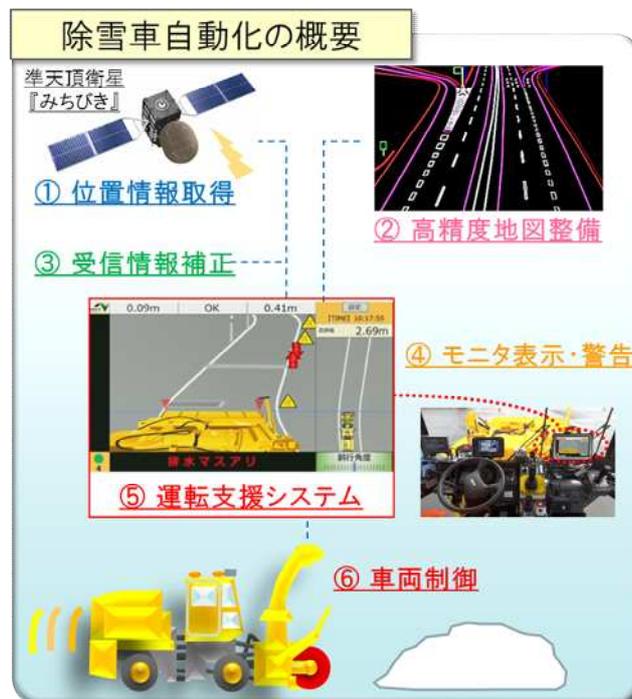
図1 運転支援システムと自動運転化の概要

準天頂衛星システム「みちびき」からのcm級測位補強信号とあらかじめ作成した高精度地図情報を組み合わせ、運転席に設置したモニターに正確な自車位置を表示し、運転操作を視聴覚的に支援するシステムを開発し実証した(図1, 2)。更に本システムをベースに自律走行並びに除雪装置操作の自動化を目指している。

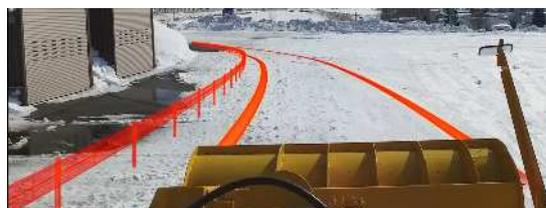
図2 ガードレールや外側線の認識イメージ

本システムにより積雪でレーンマークが見えない状況や吹雪による視界不良等過酷な条件下でも、走行車線へのはみ出しやガードレール等への接触を回避し、複雑な運転操作を要する除雪作業に有効であることが確認された。

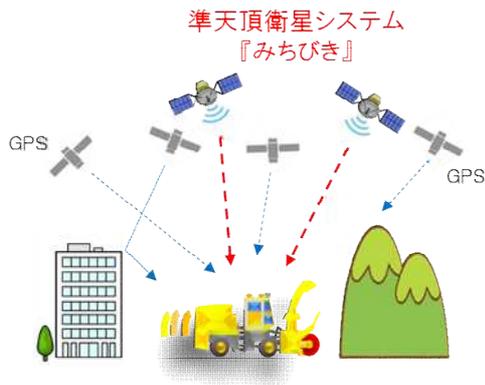
図3 受信イメージ

視界不良や堆雪している条件下での運用が前提のため、一般的なカメラやミリ波レーダーの利用は困難と判断し、衛星測位システムにより位置情報を取得する方法を選択した。準天頂衛星の信号は、これまでのGPS信号の受信が不安定であった山間部でも安定して受信が可能であり(図3(次頁))、準天頂衛星システム「みちびき」のcm級測位補強信号に対応し高精度測位が可能な受信機(以下、“受信機”という)を用いることで、道路上の車両等の位置を正確かつ安定して把握できる有効な手段である。

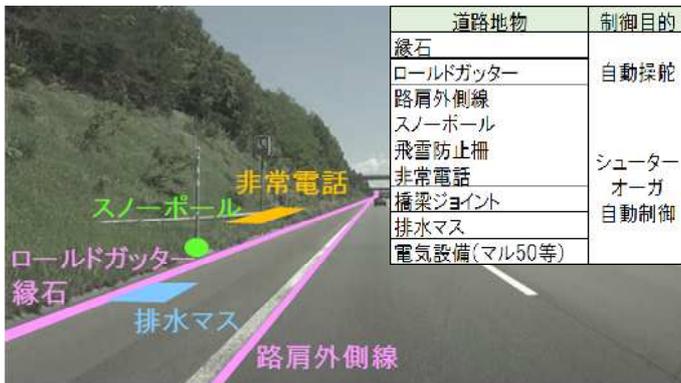
図4 高精度3次元地図の取得地物情報

正確な位置情報検出には高精度な地図情報が必要なことから、路肩外側線や縁石等の道路地物の3次元位置情報を測量にて取得した。取得した位置情報から縦断方向に1m毎の高精度3次元地図を作成し、本システムに登録した(図4)。

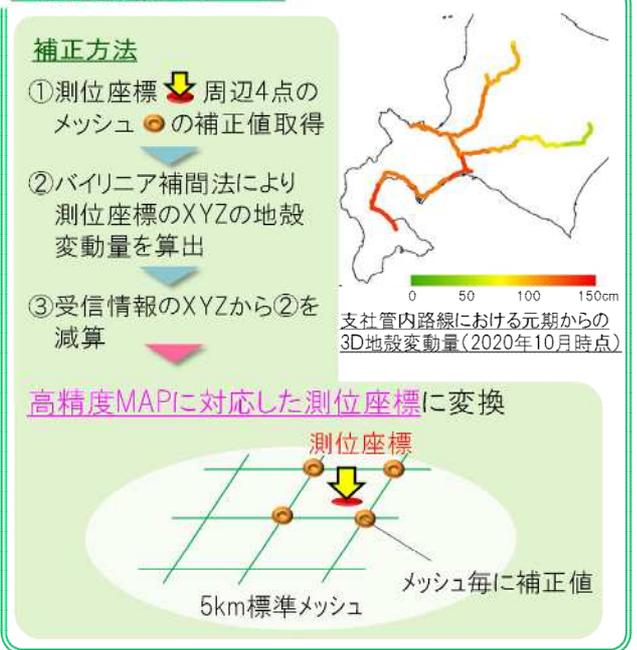
図5 地殻変動補正のイメージ

地殻の経年誤差を解消するため、国土地理院で公表されている地殻変動補正パラメータファイル ITRF2014¹⁾ (4回/年更新) を用いて、受信時点(今期)の位置から地図の元期(1997.1.1)の位置へ変換し、地図との誤差を最小限とした(図5)。地殻変動補正のイメージは、5kmメッシュごとに設定されている補正值を用いて、受信情報を補正し、高精度MAPに対応した測位座標に変換する。参考までに、北海道支社管内路線における3D地殻変動量は元期から2020年10月までで大きいところで130cm程度ある。

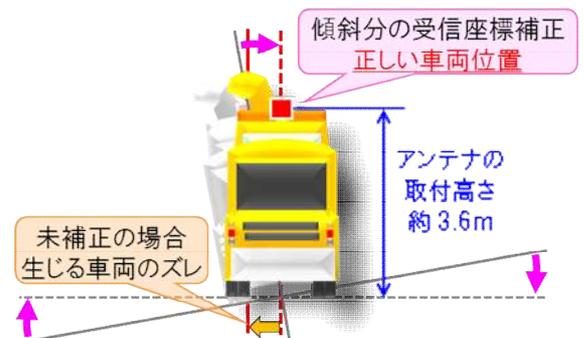
図6 傾斜補正のイメージ

車体の傾斜によるズレをIMU(ジャイロセンサと加速度センサを用いて進行方向や姿勢を検知する機器)により傾き角度を取得して、アンテナ位置取得座標に対し3次元座標の回転計算を行い、路面位置座標に変換することで地図に対し正確な自車位置を反映させた(図6)。

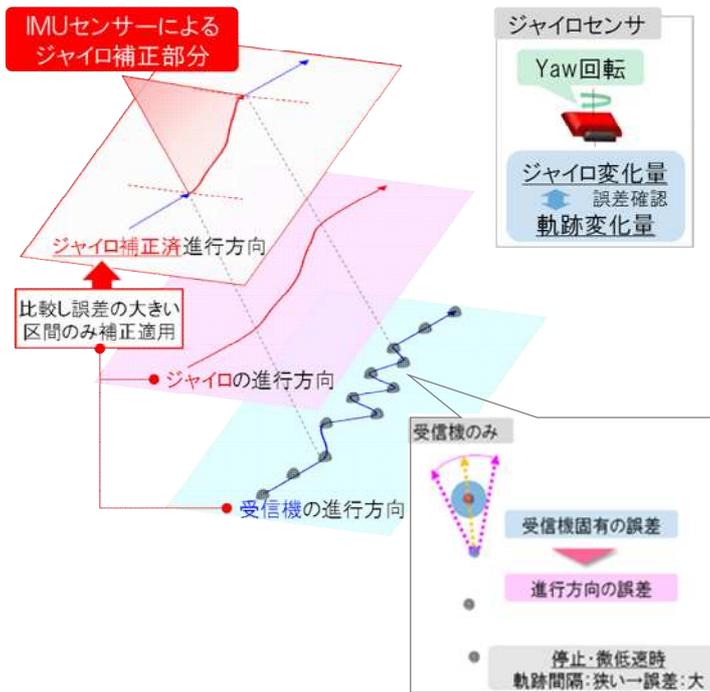
図7 進行方向補正のイメージ

本システムではアンテナ1つでの運用を想定し、受信機の走行軌跡を繋げて進行方向を決定する方法を採用しているため、受信機固有の誤差から特に微低速時には軌跡間隔が狭くなることで進行方向誤差が大きくなる課題が生じた。対応策として、受信機の走行軌跡の角度変化量が大きい場合には、ジャイロセンサの角度変化量を正として進行方向を決定することで、進行方向の精度を全車速域において向上させた(図7(次頁))。

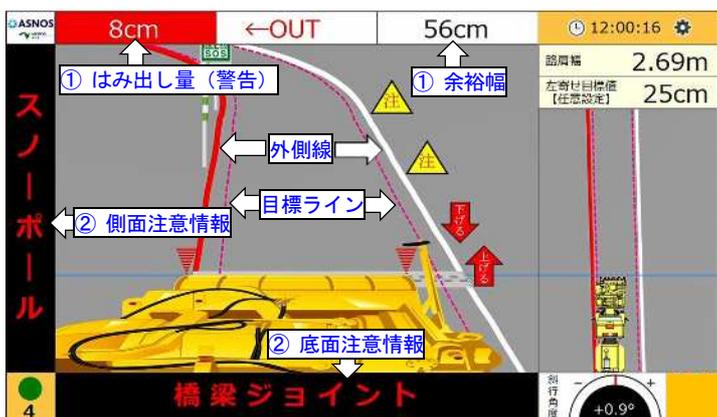
図8 運転視点システムのモニター画像

実際に除雪作業するオペレータへのヒアリング結果から必要情報を整理し、モニター表示を改良し(図8)、警告音を出力させた。①の部分には外側線からの余裕幅を表示し、はみ出した場合は赤色で表示し警告音が鳴る。②の部分には排水マスや非常電話などのシューター等の除雪装置操作に関わる注意情報を10m手前から表示する。

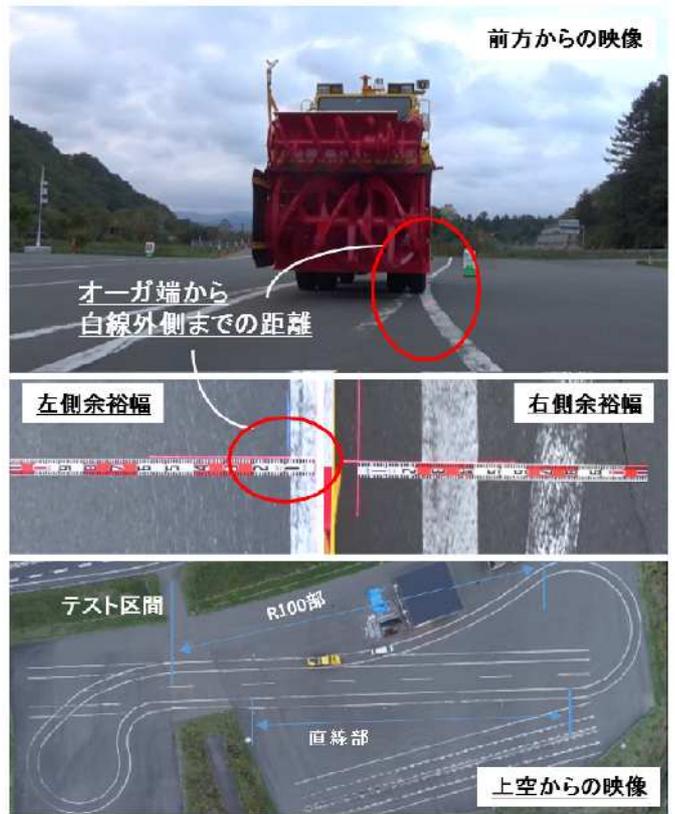
図9 有用性の検証

2020年10月における横断方向の誤差精度は、夕張テストコース(以下、「夕張TC」という)にて行った実験の結果 $\pm 13\text{cm}^{*1}$ であり、当支社で外側線幅(20cm)に収まるように設定したシステム全体の誤差目標値 $\pm 20\text{cm}$ を満たすことから、実用可能と評価した(図9)。なお、本システムについては2021年3月に道央自動車道 岩見沢IC~岩見沢SAに

- ※ 1 実験条件:[日付]2020.10.15
- [コース]直線~曲率半径R100
- [回数]2周結果

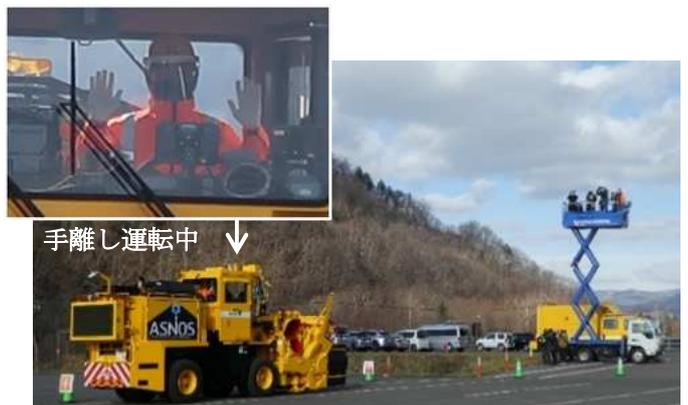
写真3 自律走行のマスコミ公開の様子(2020年11月)

本システムによる正確な位置情報をベースに次のステップとしてロータリ除雪車の自動化に向けて、自律走行(ドライバーが乗車した状態でステアリングやアクセルに触れずに自動で走行操舵する状態)ならびに除雪作業の自動化の開発を車両メーカーと連携して進めている。また、2020年9月に夕張TCにて自律走行を確認し、11月のマスコミ公開をはじめ関係機関に現場公開をしている(写真3)。引き続き、本線での自律走行確認(写真4)や除雪装置操作の自動化(図10)を進め、2022年度の完成を目指す。
