# 除雪作業車のワンマン化試行

本報文では、少子高齢化が進む東北地方における高速道路の除雪作業について、効率化の一環として実施したワンマン化の試行と安全対策の取組みについて報告する。

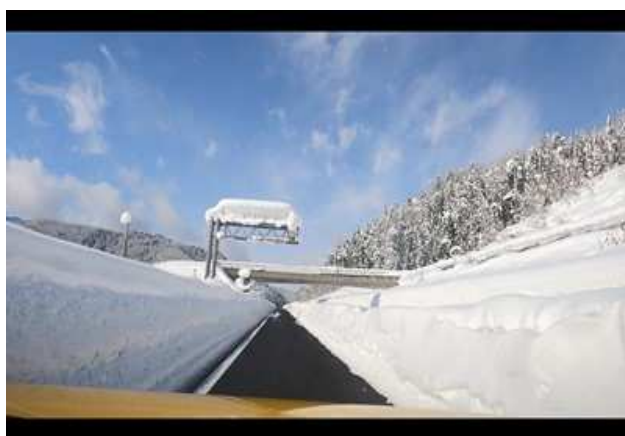
写真1は令和2年度冬期の秋田自動車道横手付近の積雪状況で積雪量は2mを超えている。

写真1 秋田自動車道横手付近積雪状況

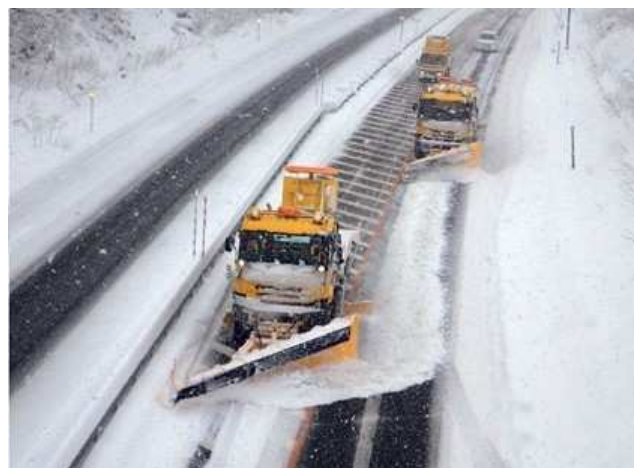
東北地域の標準的な高速道路除雪作業は、写真2に示すように、先頭車両が除雪車、二号車が除雪作業と凍結防止剤散布を行う兼用車、三号車が後尾警戒を行う標識車の3台で構成されている。各車両には作業員2名がそれぞれ乗車し、車両運転、除雪装置操作、LED標識板や無線機操作、安全確認など多くの業務を行っている。

写真2 標準的な除雪作業

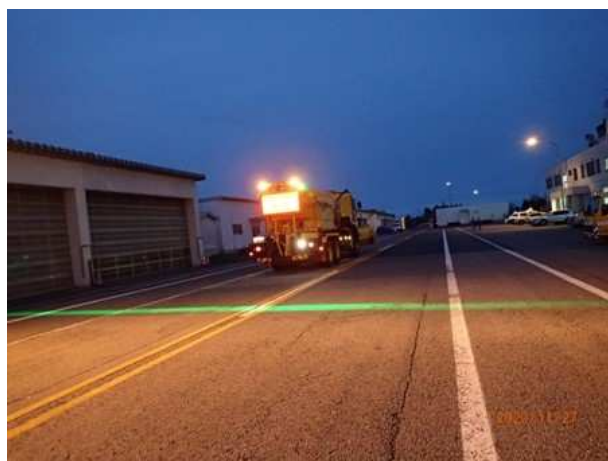
そこで、最後尾車両にセーフティライン（LEDを用いた緑色の横線）を表示する装置を取り付け、お客様車両への注意喚起を行うこととした。このセーフティラインは吹雪等の視界不良時の視線誘導対策として高速道路

写真3 セーフティラインの照射状況

の路肩部に設置されていたものであるが、照射装置を小型化することで、除雪車等に設置できるようになった。セーフティラインの照射状況を写真3に示す。

このセーフティラインにより除雪車両を追い越すお客様車両が皆無となり、除雪作業の安全対策上大きな成果を上げることができた。

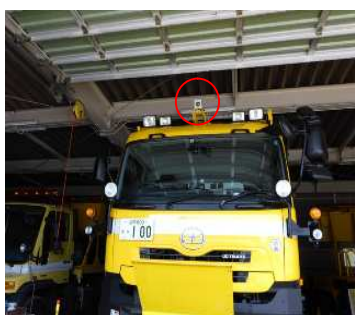
一つ目は全周囲立体モニターである。これは、除雪車の前後左右4箇所にカメラを搭載し、除雪車周辺の状況を俯瞰画像で把握することで死角を大幅に減少させるものである。除雪車にカメラを設置した状況を写真4及び写真5に示すが、除雪車の構造上カメラの設置には工夫が必要であり、特に側方カメラは専用支柱を設けて、その上に設置した。

写真4 前方カメラ

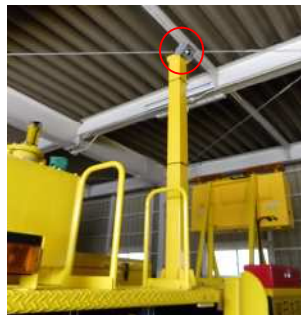
写真5 側方カメラ

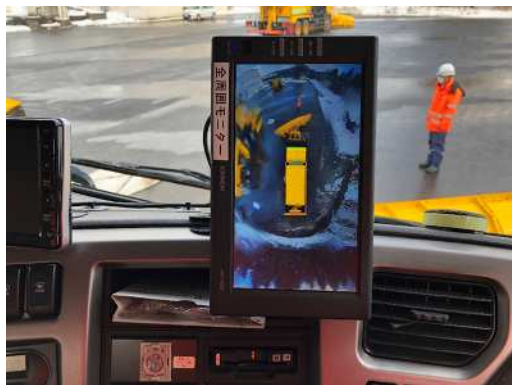
また、運転席から見たモニターを写真6に示すが、このモニター画像により除雪車の周囲をほぼカバーすることができ、安全性を向上させることができた。

写真6 モニター画面の状況

(オレンジ色の防寒服を着た作業員をモニター画面で確認できる)

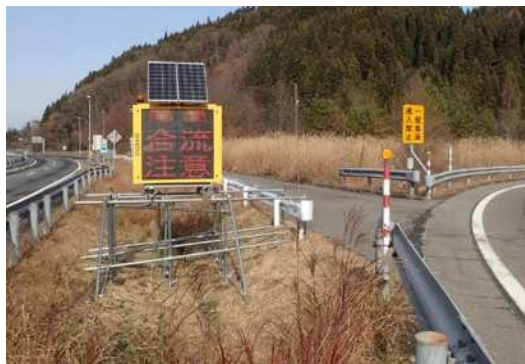
二つ目の取組みは、インターチェンジ等における高速道路との合流部に車両検知センサーを設置したことである。インターチェンジ等の合流部から進入する車両は、除雪車運転席からの視認性が悪いため、お客様車両との衝突事故が最も懸念されている。そこで、ランプ部から高速道路へ進入しようとする車両を車両検知センサーで把握し、高速道路上に設置した簡易LED情報板又は車内に設置したモニターに表示することで、除雪車のオペレーターがお客様車両の接近を把握し、注意喚起を行うと

写真7に高速道路上に設置した簡易LED情報板を、写真8に車内モニターの例を示す。

写真7 高速道路上の簡易LED情報板

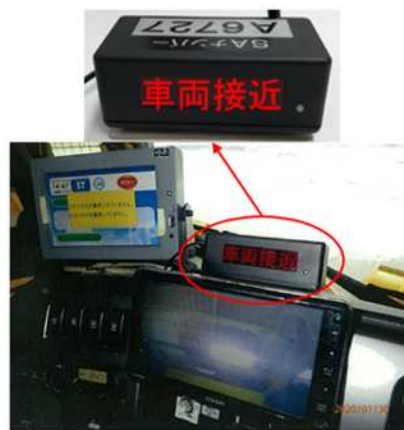
写真8 除雪車車内モニター
