# 雪通行止め時間の短縮に向けたチャレンジ

吉田 泰規<sup>\*1</sup>

本編は、当支社管内における過年度の雪氷対策作業の検証と取組みについて述べるものである。

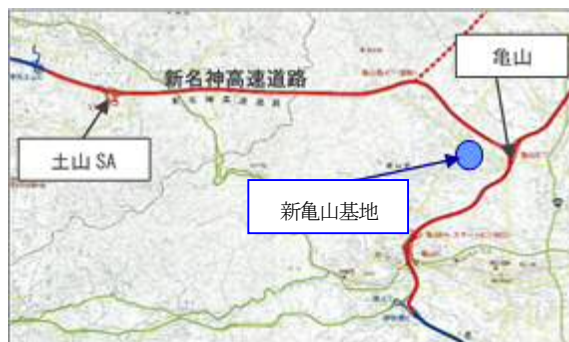
図2. 新亀山観測所位置図

しかし、2015年度は当支社管内の新名神において2回の通行止めが発生した。通行止めに至った主たる要因は、新名神の新亀山観測所（図2）において、最大時間降雪量8cmを含む時間降雪量5cm以上の強降雪が、3時間にわたり続いたからである。（図3）

1点目は、冬用タイヤ未装着車両が多く、立ち往生や事故が発生したことである。亀山JCTランプ合流部にあるDランプの縦断勾配5.7%をノーマルタイヤでは上りきれずに立ち往生したものと推察される。土山SA（図2）における現場調査等の結果、新名神における冬用タイヤの装着率は20%程度であった。

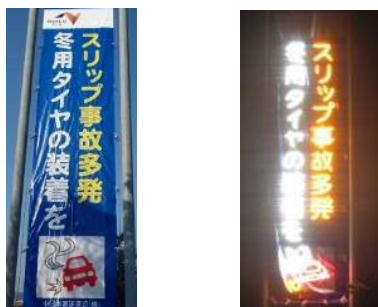
写真1. LED懸垂幕（左：昼、右：夜）

新たな冬用タイヤ装着の啓発として「スリップ事故多発、冬用タイヤの装着を」と表示したLED懸垂幕（写真1）を当支社管内の6箇所を設置した（図4）。設置箇所の配置は、夜間に降雪地域を通過されるお客様、都市部から降雪地域に向かわれるお客様をターゲットにして決定した。

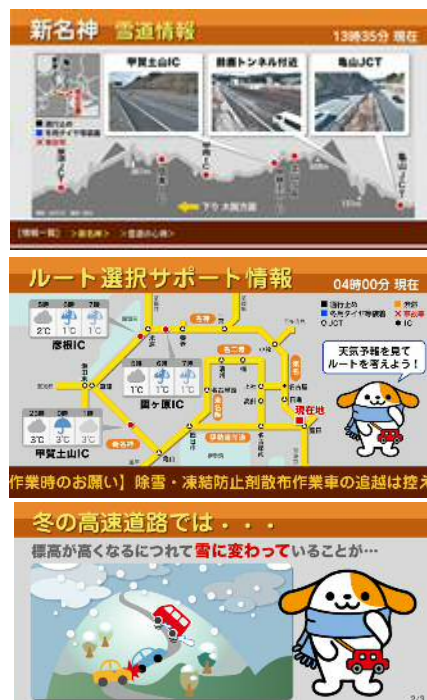
図6. DWの提供例

当支社管内は、2014年度から休憩施設で休憩されているお客様に向けて、冬季走行における注意ポイント等の情報発信を目的としたドライビングウェザー（以下、「DW」）（図6）を導入し、関西方向の展開を図ってきた。しかしながら、名古屋方面から新名神を利用されるお客様が立ち寄る休憩施設に「DW」を設置していなかったことから、新たに御在所SA（下）に「DW」を設置した。2016年度は、御在所SA（下）を含め当社管内において13箇所、関西支社管内において3箇所で開催を行った。（図7）

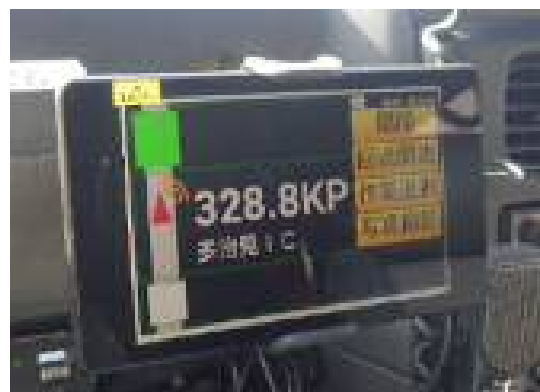
写真2. VPIS端末

当支社管内は、2013年度からGPS機能付き車両位置情報システム端末（以下、VPIS）（写真2）を全雪氷車両に取り付けることにより、雪氷対策本部にて車両の位置

を確認することができるシステムを導入している。また、導入当初からカメラ撮影機能を有しており、現場の積雪状況を作業者が撮影して、その写真を雪氷対策本部で閲覧できる仕様としていた。

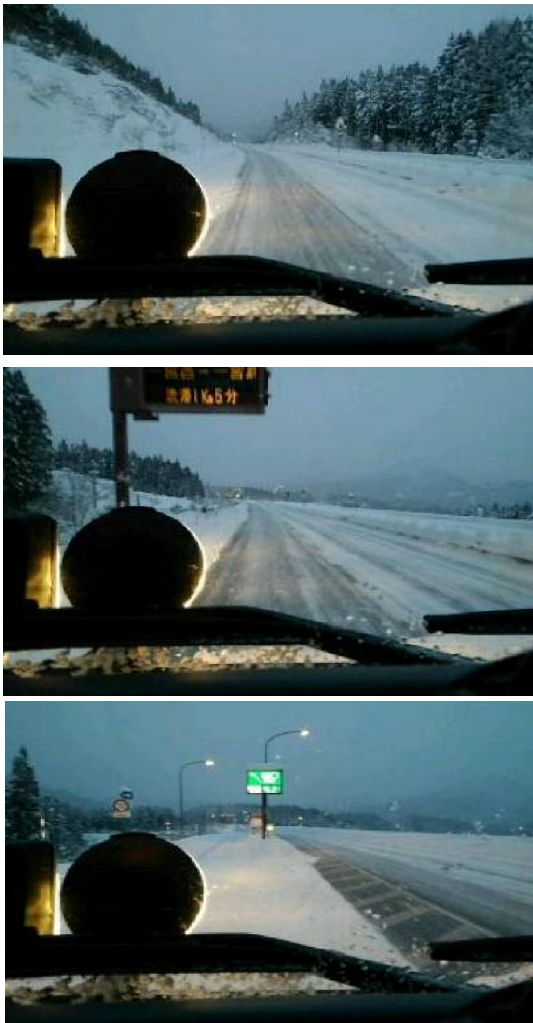
写真3. VPI Sに付加した連続カメラ撮影機能

しかしながら、この機能のみでは作業者が撮影した写真しか閲覧できず、現場の降雪状況や除雪後の路面状況を正確に把握することは困難であったため、一定間隔（5秒程度）で自動的に写真を撮影し、WEBに自動送信する連続カメラ撮影機能をもたせたアプリを開発し、導入した。

（写真3）

なお、上記対策④の実施により、雪氷対策作業時の現場状況の把握が容易となり、本部によるオペレーションが大幅に向上し、大雪時においても事前に対策を行うことができた。2016年度は対策④の効果もあり、長期間強降雪があったにも関わらず、過年度と比べ大きく延べ通行止め時間削減できた。通行止め時間はE19中央自動車道で最大14時

また、対策④のVPI S端末の新機能の付加により、

現地状況確認については強化が図れ、本部の雪氷オペレーションが向上した。今後は、現場作業状況の確認だけではなく、事故等が発生した現場状況についても確認できるような工夫を行っていく計画である。具体には、VPI S端末を簡易に持ち運べるようにし、現着した車両の作業員に携帯させて、現場状況を雪氷本部でも確認できるような仕組みを考えている。
