新型除雪グレーダ導入による実証試験について

池 伸明*1

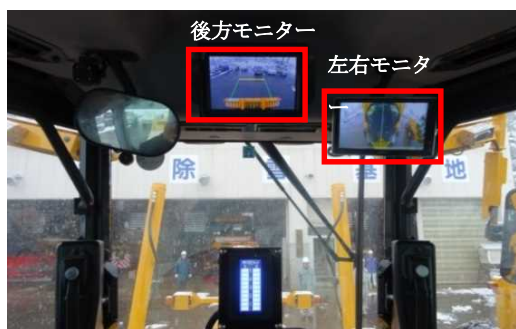
新型除雪グレーダの1人乗り安全性確保対策として、写真2に示すモニターカメラ（視界確保機能）、及びエアコン・熱線入りミラー（曇り防止機能）等を取付けた(表4)。この対策を施したことによって、高速圧雪整正機の2名体制での安全確認と同等の視認性等が確保されるか検証した。

写真2 新型除雪グレーダの安全性確保対策 (モニターカメラ取付状況)

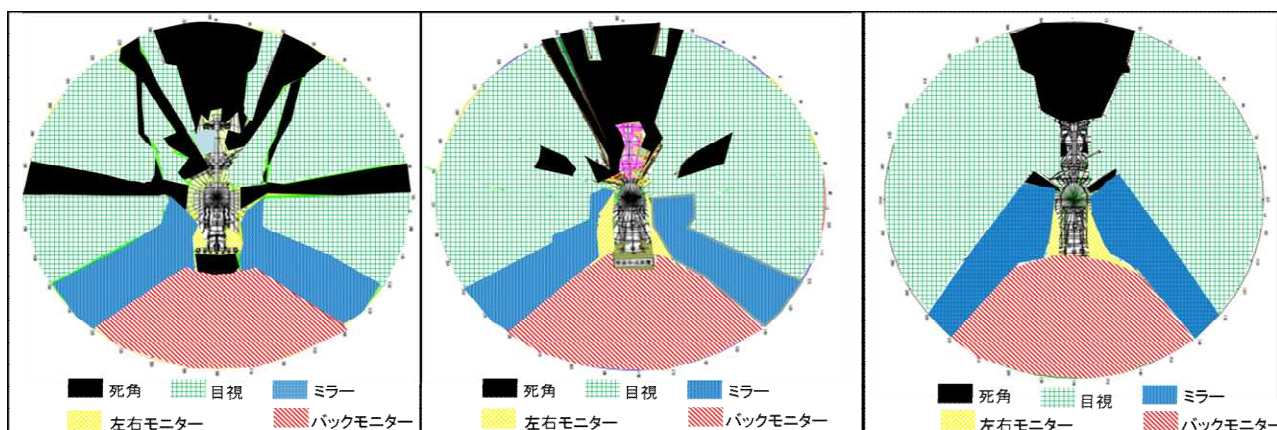
視界測定図は、「直接目視での視界」、「ミラーでの視界」、「モニターカメラでの視界」を重ね合わせて作成している。

視界測定図の比較によると全体的には新型グレーダの視界は、キャビンの小型化により床面積が減少したことで、高速圧雪整正機の視界より向上しており、アンケートの結果も多数は問題なく見えているという結果であった。しかし、前方視界についてはコマツ社製新型除雪グレーダはブレード押付圧表示装置が視界を遮るため、死角が増える結果となった。CAT社製新型除雪グレーダはフロントガラスの幅が狭くピラーによる前方死角や前輪に追加されたフェンダーによる前方死角、また左右側面は遠方を見る際に運行記録計等操作機器による死角が存在する結果となった。

後方視界は両者とも排出ガス対策によりエンジンルームが大きくなったため、目視は難しい状況であるが、モニターカメラを使用することで視界が確保できる。(図1参照)

図1 視界測定図の比較 (※主な視界確認方法を着色)

視認性については、直接目視にて前方を、ミラーにて左右後方を、モニターカメラにより後方の視界を確保可能であり、目視との感覚の違いはあるが概ね確保できている。

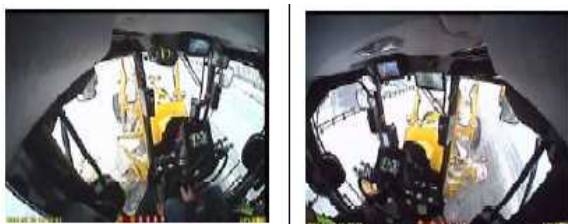
新型除雪グレーダの視認性確保対策として、曇り防止を目的に取り付けたエアコン、熱線入りミラー等の機能と、モニターカメラへの着雪防止機能の確認を行った。調査は妙高工区、二居工区、安田工区、湯沢工区で行い、車内の曇り状況を車内に設置した3台のドライブレコーダで撮影・観測した。また、オペレータへのアンケート・ヒアリングによる確認を行った。

調査の結果、曇り防止機能は効果を発揮しており、キャビン内が曇るという事象は発生しなかった（写真3参照）。

写真3 キャビン内曇り状況（曇り発生なし）

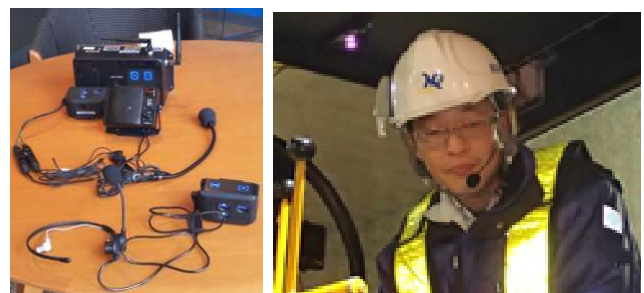
随伴車両の補助作業者と、新型除雪グレーダオペレータ間の通信に、「通信装置（インカム）」を装着して、通話・通信状態について確認を行った（写真5参照）。

今回使用したインカムのアンテナは指向性があるものを使用したが、見通しの良い直線部では約800m程度まではトンネル等の遮蔽物があっても通話ができただ、つづら折れ等の急カーブ・急勾配区間では200m程度まで通話距離が短くなる傾向にあった（表5参照）。

写真5 通信装置（インカム）

オペレータからのヒアリングにおいて、「随伴車両が必ず必要」という意見はなく、今回の結論として「随伴車両は不要」とした。ただし梯団除雪車両どうしで、通信できたほうが良いという意見が多かったため、通信の改善策としてインカムのアンテナを、指向性アンテナから無指向性アンテナに変えることによりつづら折れ等でも対応が可能となるが、通信距離は400mと半分程度に落ちる結果となる。

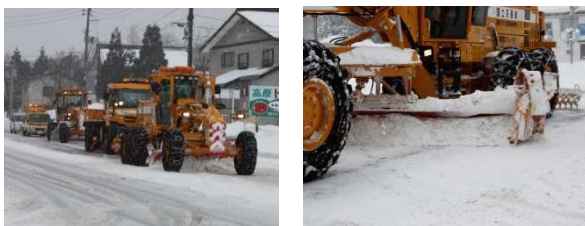
新型除雪グレーダは、高速圧雪整正機に比べてブレードが小さく、雪抱え込み量が少なくなるため、3台梯団作業の場合、先行車のウィンドローの影響をうけない先頭車両が望ましい結果となった。

写真6 新型除雪グレーダ梯団除雪作業状況
