冬用タイヤ自動判別装置の開発と冬用タイヤ規制の運用検討について

本間 光夫*1 上島 慶*1 松田 靖博*2

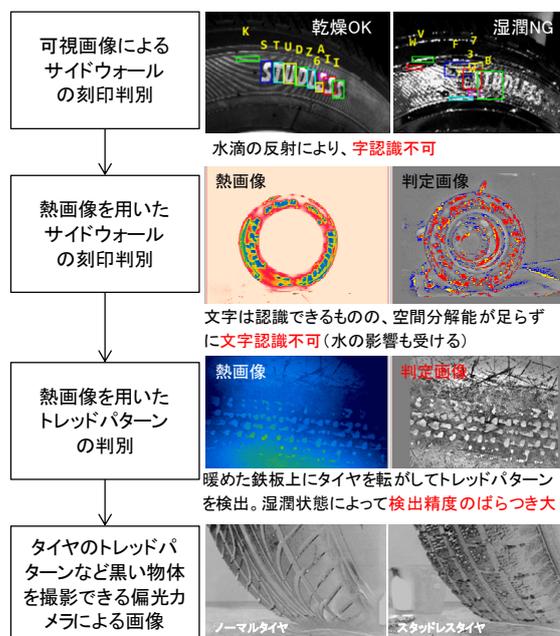
図-2 検討概要図

外的環境の影響を受けにくい冬用タイヤの自動判別システムを構築するため、既往技術によく見受けられる音や振動ではなく、サイドウォールの刻印やトレッドパターンを取得画像から判別する手法について事前検討を実施した。図-2に事前検討概要を示す。タイヤは黒体の物質であるため、形状を正確に撮像することが難しく、更に表面が濡れると条件悪化することから、偏光度カメラによるタイヤのトレッドパターン抽出を図った。図-3に検証概要を示す。このカメラ（偏光度カメラ）の取得画像は、黒体でかつ湿潤状態でもトレッドパターンが明瞭に確認できる。

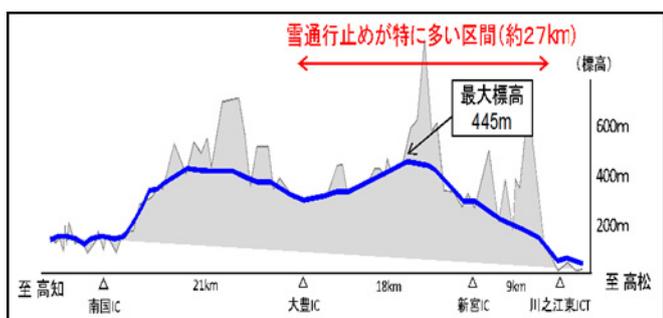
図-1 高知道縦断図

四国地方は温暖な気候であり降雪が少ない地域ではあるが、山間部等局所的に強い降雪地域も存在する。西日本高速道路株式会社 四国支社が管理する高速道路においても、標高の高い山間部を通過する区間があり冬季には局所的な強い降雪をうけ、交通確保に苦慮している。その代表的な区間として、高知自動車道 川之江東ジャンクションから大豊インターチェンジ間が挙げられる。この区間（図-1）は標高の高い四国山脈を横断する山岳道路のため局所的な強い降雪が多く（写真-1）代替ルートとなる国道32号も山間部を横断しており雪による影響を受けやすい為、地元からは“命の道”として冬季の交通確保について強い要望があり、平成26年度よりチェーン装着車を除く冬用タイヤ規制を導入し、運用しているところである。但し、冬用タイヤ規制はタイヤチェック要員や交通整理員など、多大な労務時間を費やすこと、またタイヤチェックに伴う渋滞等も懸念されることから、規制の省力化や、作業自体の効率化、タイヤチェックスピードアップ及び精度の向上が求められている。

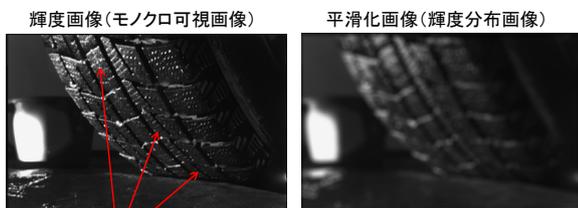
図-5 画像処理による差分輝度画像

照明の当り方で輝度が異なる

差分

また、判別精度の向上を図るため、「輝度画像」から「平滑化処理した輝度画像」を差分する画像処理を実施した(図-5)。この画像処理により、輝度分布ムラが除去されるため、サイド部(スタッドレスタイヤ特有の細い切れ込み)が鮮明に撮像可能となる。

冬用タイヤ判別ロジック構築のため、図-7に示す画像処理を行った。取得画像から、差分輝度画像(図-5)を作成し、輝度サイド部の輝度を強調させる画像処理後、このサイド抽出処理画像のグレー領域のサイド(黒線)を抽出し、判別する。冬用タイヤ判別ロジックを再構築

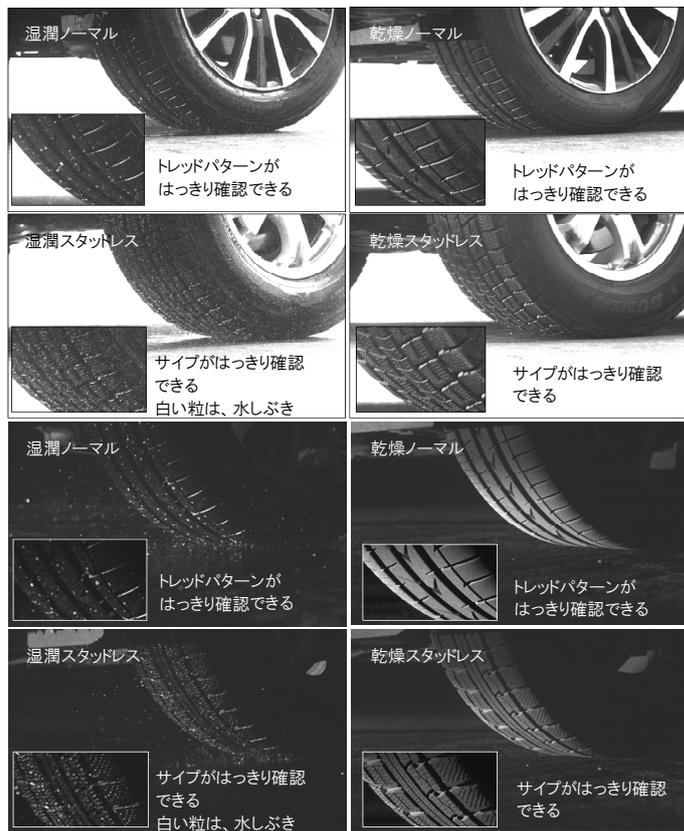
図-6 採用カメラの取得画像

検討条件を乾燥・湿潤状態、昼・夜間に設定し、取得した画像を図-6に示す。本カメラは高感度なため、被写体ブレやハレーションの影響を最小限に留めることが可能で、鮮明な画像が安定して撮影できる。昼間のテストで取得した画像をみると、ノーマルタイヤのトレッドパターン、スタッドレスのサイドが明瞭に確認できる。溝部が黒色の陰影として撮像することから、明るい環境下においても必要照度が確保されていることを確認した。

また、夜間のテストで取得した画像においても昼間と同様の結果を得た。なお、湿潤状態において、水しぶきが溝部に写り込むが、画像処理により除去可能である。

(上段: 昼、下段: 夜)

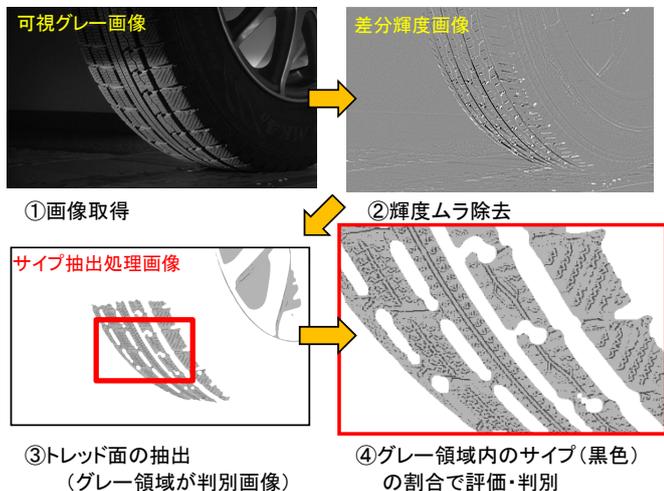
図-7 新画像による画像処理の手順

した結果、判別精度は 98.3% $\{=(35+24)/60\}$ と高精度で判別されており、誤判別はスタッドレスタイヤをノーマルタイヤと判定した 1 ケースと、安全側での判定であった (表-1)。以上の結果から、差分輝度画像による判別は、湿潤、乾燥状態問わず、偏光度に近い精度が確認されたことから、当カメラで実用化検討に臨むこととした。

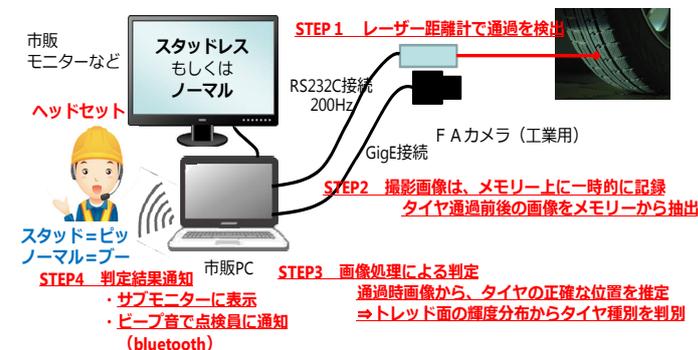
図-8 本システムの全容 (構成図)

図-8 に本システムの全体構成を示す。本システムは冬用タイヤ規制内の 1 レーン 30m 程度の一画に収まる省スペースによる運用が可能である。また、本システムの導入により、チェック作業の省力化が図られる。更に、交通整理員は対象車両を本システムに速やかに誘導することが可能となり、副次的に滞留車両による本線渋滞が

①車両が通過すると、レーザー距離計により検知、所定の撮影距離範囲内に車両が通過すると自動で画像を取得する。

②連続撮影された車両の前後輪の画像は一時的に記録され、タイヤ通過前後の画像のみ判別対象画像として抽出する。

③抽出された画像は画像処理により、タイヤの正確な位置を推定し、タイヤトレッド・サイブ部の輝度分布から冬用タイヤを自動検出する。

④判定結果は車両が通過後、リアルタイムでチェック要員に通知する。

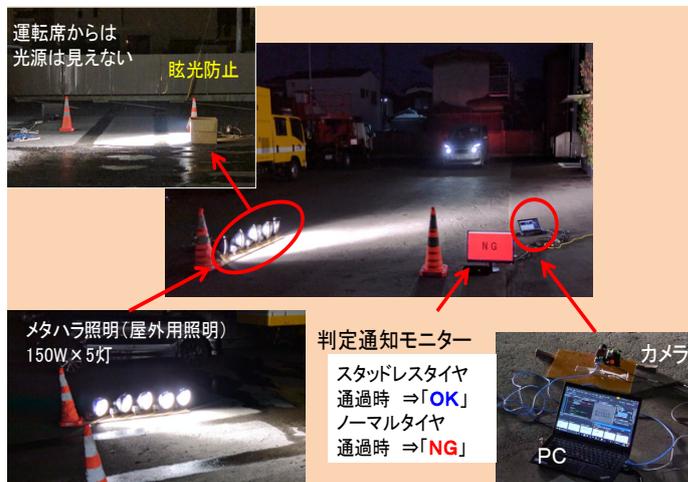
図-9 システム動作状況検証

タイヤ、後輪をノーマルタイヤ仕様の車両と前後輪ノーマルタイヤ仕様の車両 2 台を準備し、撮影条件が最も劣悪である夜間の湿潤状態にて実施した。システム動作状況検証を図-9 に示す。本テストにおいては正答率 100% を実現し、当社で保有している冬用タイヤにて実施した結果は良好であった。本システムの動作検証の結果、ノーマルタイヤをスタッドレスタイヤと誤判定しないことから、安全側ではあるが、実用化に十分な精度があると考える。

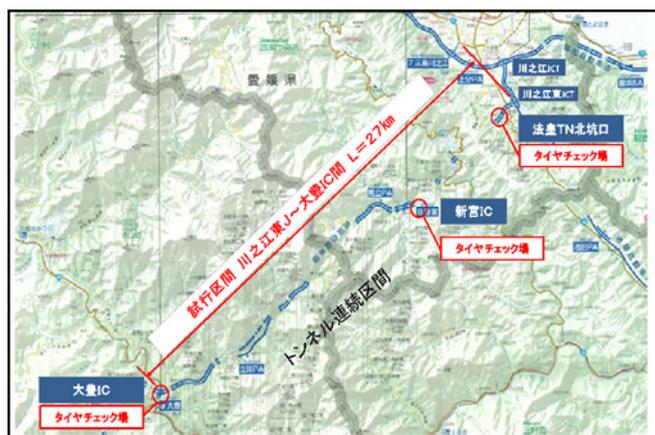
図-10 タイヤチェック位置図

高知自動車道の冬用タイヤ規制実施時は、タイヤチェック位置図（図-10）に示すとおり、法皇トンネル北坑口、新宮 IC、大豊 IC の 3 箇所にタイヤチェックヤードを設け、約 50 人のタイヤチェック要員や交通整理員を配置し実施している。タイヤチェック実施状況は写真-2 のとおり多大な労務時間を費やすこと、またタイヤチェックに伴う渋滞等も懸念される等の課題がある。

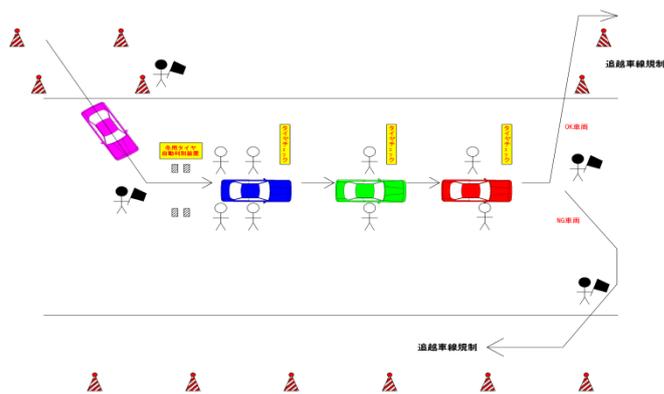
図-11 タイヤチェック配置図

今回開発した冬用タイヤ自動判別装置を導入することにより、上記課題を解決に繋がるため試行導入計画を作成する。今までの法皇 TN 北坑口における冬用タイヤ規制については図-11 に示すとおりである。今年度においては、手前に自動判別装置を配置し、従来の冬用タイヤ規

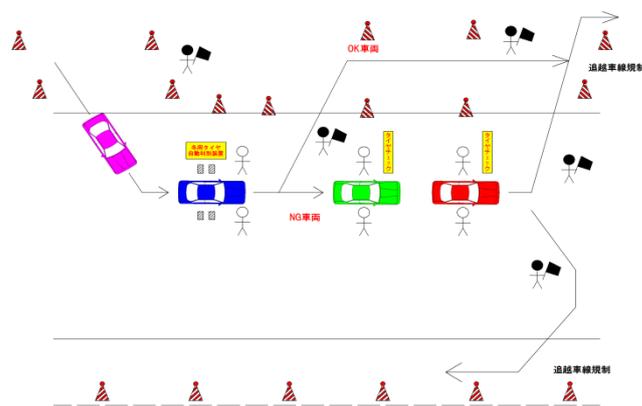
図-12 タイヤチェック配置図

（冬用タイヤ自動判別装置本格運用時）

制と合わせて試行運用を実施する。翌年度以降については、図-12 に示すとおり冬用タイヤ自動判別装置にてスタッドレスタイヤの車両については、手前で判断し NG がでたものについては、従来通りタイヤチェック員にて確認を行う運用計画で実施予定である。
