# 車両位置情報システムを活用した、写真撮影・送信機能の開発 ～実施評価と今後に向けた取組み～

北川 真史\*1、松本 剛明\*2

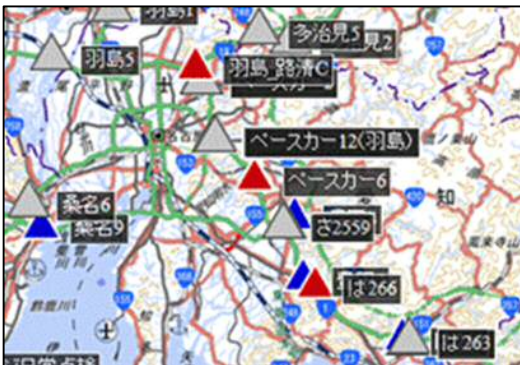
図1. VPISによる車両位置表示画面（左）、路線図による稼働状況の把握車両搭載状況（右）

タブレット端末のGPS機能を活用した「車両位置情報システム（以下、「VPIS」）」を開発し、平成25年度に雪氷車両保有台数が多く、雪氷対策作業の稼働も多い彦根保全・サービスセンターで試験導入した。（図1）

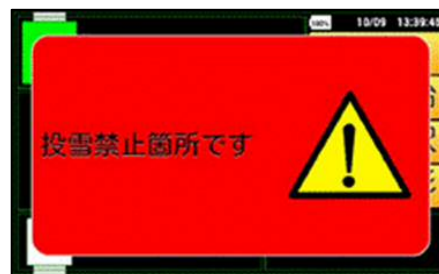
図3. 凍結防止剤散布箇所及び経過時間把握サポート機能（左）と雪氷車両オペレーターへの注意喚起機能（右）

機能面としては、凍結防止剤散布時の散布場所及び散布後も経過時間の把握をしたいとの保全・サービスセンターからの強い要望があった。これに対応すべく、「散布状況の見える化」機能を開発し、平成27年度より機能追加した。本機能は、路線図上へ散布した箇所を着色、また、散布後の経過時間により着色の濃さが変化するも

のである。平成27年度雪氷対策作業にて本機能を活用することにより、より効果的な散布作業オペレーションの実施に貢献している。更にオペレーターの作業負担軽減に向けて、投排雪禁止箇所等注意箇所までVPI S 車載端末（以下、「端末」）から音声と画像にて注意喚起する機能を開発及び追加している。（図3）

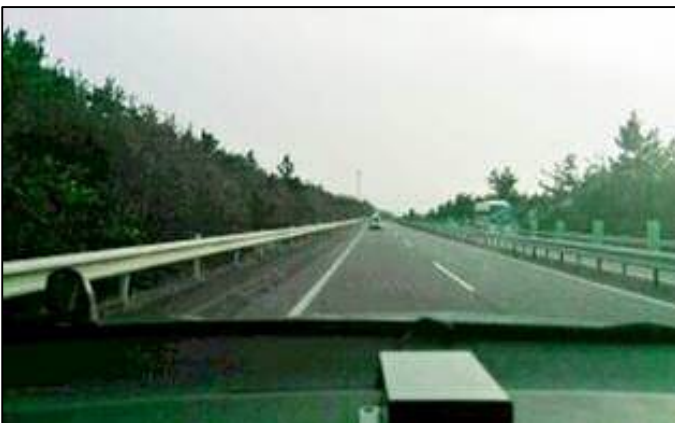
写真1. リサイズした50(KB)の写真

雪氷車両に搭載している端末（写真1）には、撮影した写真をリアルタイムにV P I S雪氷対策本部閲覧システム（以下、「閲覧システム」）に送信できる機能がある。そこで、降雪時に現場を常時走行している雪氷車両に着目し、雪氷車両から見える情報が雪氷対策本部でも見ることができれば、ほぼリアルタイムで管内全域の現場状況が把握できると考えた。そこで、端末の写真撮影機能を改良し、雪氷車両オペレーターの負担を増やさず、雪氷車両から常時撮影した写真をリアルタイムに雪氷対策本部で確認できる機能の開発することで、現場状況把握の課題を解決できると考え開発を行うこととした。

次に、端末で撮影した簡易写真を閲覧システムへ送信する速度の向上及び写真データのサーバー保管容量を小さくするため、簡易写真を閲覧システムに送信する時にリサイズする仕様とし、送信サイズを検討した。送信サイズは閲覧できる画質に直接的な影響を及ぼすものである。簡易写真の送信サイズは、撮影間隔決定方針と同様に区画線を3本確認できる程度の画質を確保し、かつ端末から閲覧システムへの送信容量を抑えるため、1枚当たり50(kB)程度の写真サイズに調整した。

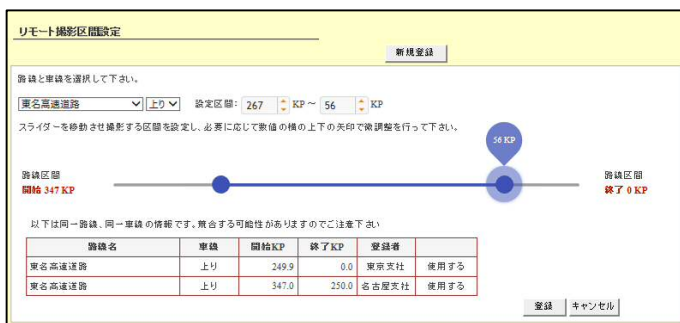
図5. リモート制御の指定区間設定画面

当機能を運用するにあたり、雪氷車両オペレーターの負担を増やさないことも今回の開発の重要な点である。これに対し、閲覧システムで端末にをリモート制御できる仕様とした。リモート制御とは、地図上または路線図上で車両を指定し、端末をリモート操作し、写真撮影ができるものである。また、特定のKP間を走行した際、自動で撮影を開始/終了できるよう、閲覧システムにて自動撮影KPを設定できるようにした。

これにより雪氷車両オペレーターへ負担をかけず、利用できる機能となった。(図5)

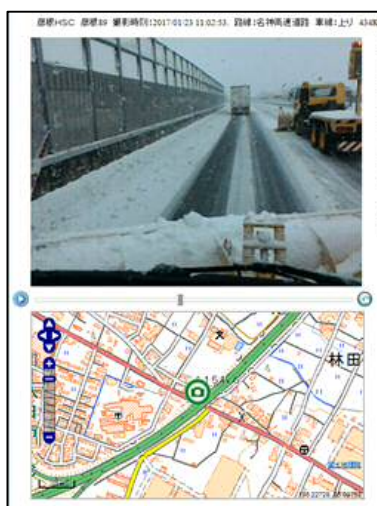
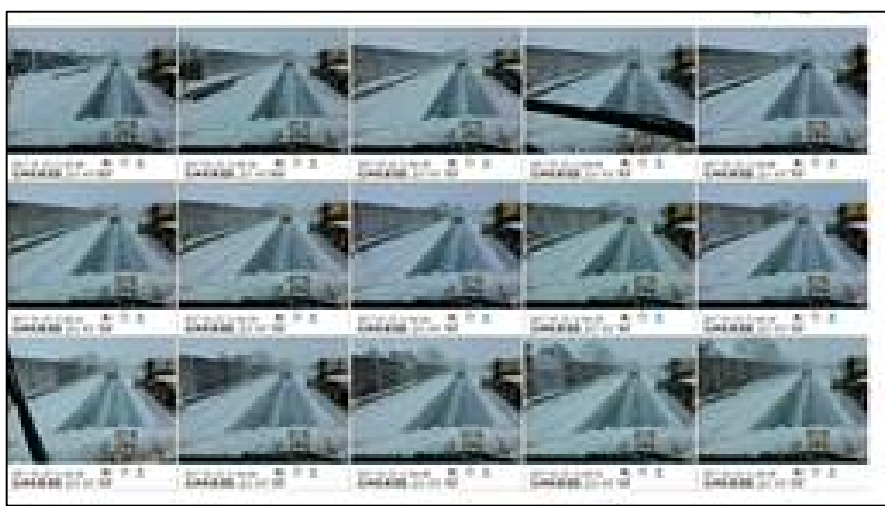
図6. リモート制御の指定区間設定画面

続写真撮影・送信機能専用のクラウドサーバーへ蓄積され、いつでも閲覧できる仕様とした。これにより、雪氷対策作業中は連続写真撮影中の写真をリアルタイムに閲覧し、現場状況を早期に正確に把握できる。また、作業後の検証時においても、過去の連続撮影写真の再生、また、連続写真を分割してタイル表示し、印刷できる機能を搭載し、現場の全体状況把握や前後状況の比較も容易に行える仕様とした。(図6)

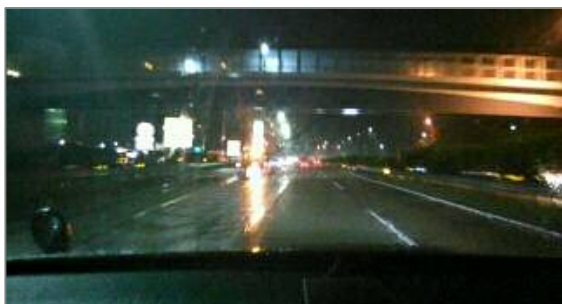
写真2. オートフォーカスによる不具合の写真(上)  
遠景固定モードの写真(改善後)(下)

プロトタイプ版が完成しテスト走行を行った。テスト走行時に雨天時の撮影ではフロントガラス付着した雨滴にオートフォーカスが合わせられ、現場にピントが合わない不具合が確認できた。降雪時も同様の事象が発生することが想定されるため対策が必要であった。

対応策としてカメラのオートフォーカスを使用せず、遠景固定モードで撮影するように改良するした。これにより雨天でも安定した写真で撮影できるようになった。(写真2)

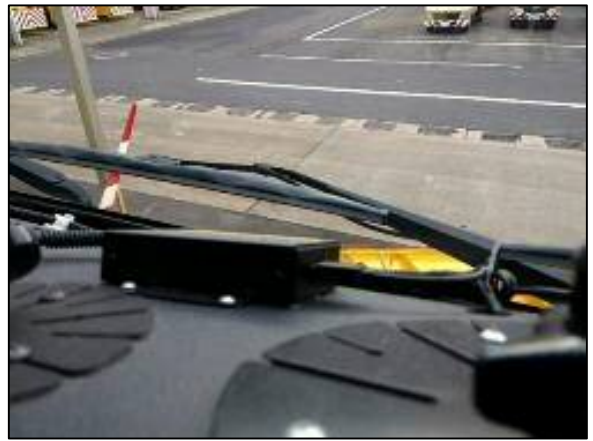
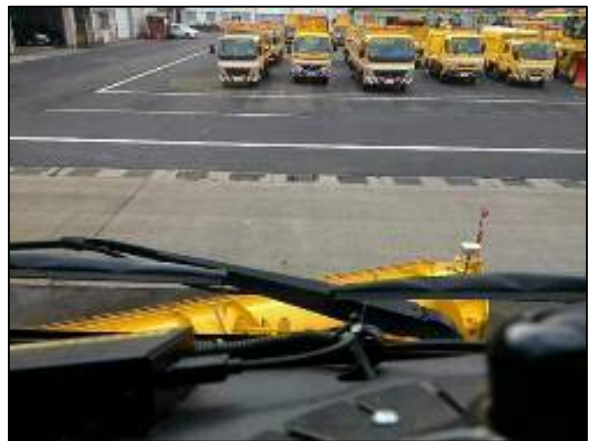
写真3. 現場状況が写らない悪いアングル(上)  
現場状況が写る良いアングル(下)

当機能のカメラ撮影アングルは端末の設置位置に依存しており、設置位置や角度によっては進行方向の状況を確認できない。そのため端末を車両に搭載する際に、撮影画角を確認しておく必要があり、場合によっては取付位置等の変更も必要になる。(写真3)

この課題に対し、写真取込み専用的小型のスマホを連携させることで、本体の設置位置を限定しない方法により改善した。
