遠赤外線融雪装置による崩落雪対策の運用効率化検証

長澤 輝^{*1}、四十谷 朋子^{*1}、古澤 立樹^{*1}

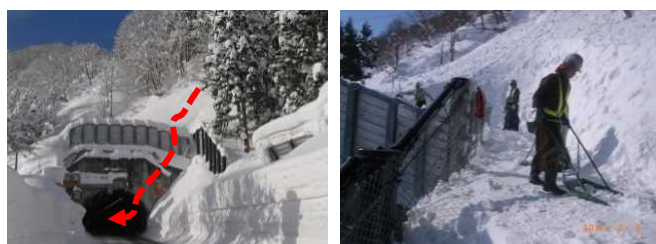
写真1 坑口全景

写真2 除雪作業状況

今回紹介する国道17号芝原トンネル新潟側坑口には、高さ3.8mのせり出し防止柵が設置されているが、写真1に示すように大量降雪時には吹き溜まりによる埋没が生じ、斜面からの雪崩や落雪がせり出し防止柵を越流し道路へ流出する恐れがあるため、写真2に示すように人力により除雪作業が実施されている。この地点において平成27年度から写真3に示す遠赤外線融雪装置を設置しており、平成28年度は運用効率を高めるため、降雪検知後の遅延運転を削除した稼働試験や積雪センサーのみでの検知稼働試験を実施し、融雪効果の検証を実施した。

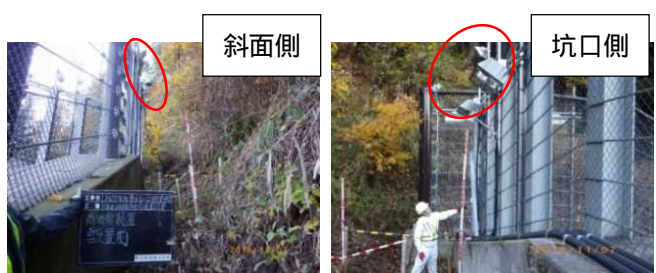
写真3 降雪前の設置状況

斜面側

坑口側

遠赤外線融雪装置は、せり出し防止柵頂部に設置した。遠赤外線放射体から放射された遠赤外線は、雪に当たり吸収されることにより水分子や結晶を振動させて熱エネルギーに変換され融雪をもたらす。可視光線や近赤外線は、雪や氷に吸収されにくく表面で反射されるが、遠赤外線は吸収率の高い波長帯域のため、雪面よりも深く浸透する特徴を持っている。また、本装置は上から面で照射するため、雪が積もった後からでも融雪効果が高い。今回設置した遠赤外線融雪装置（UFW-4000）の仕様を表1に示す。

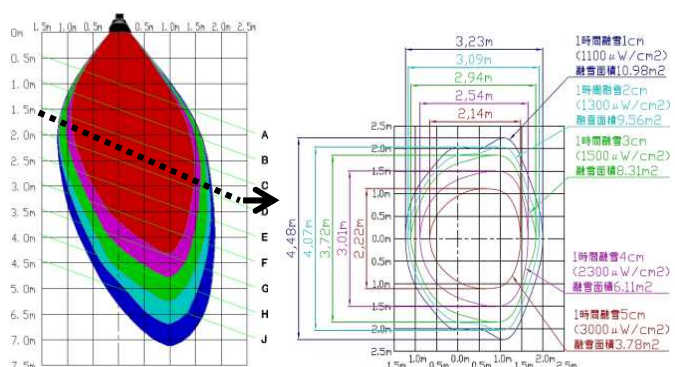
図1 融雪能力範囲（左：垂直 右：水平）

遠赤外線融雪装置1台あたりの新雪（雪密度：70から100kg/m³）の融雪能力範囲を図1に示す。設置高さ3.0mの場合、時間融雪3cmに対応する融雪範囲は約3m × 4mである。また、豪雪地帯では、設置間隔を狭めて重ね照射することにより遠赤外線量を増加させ融雪能力を高める事が可能である。

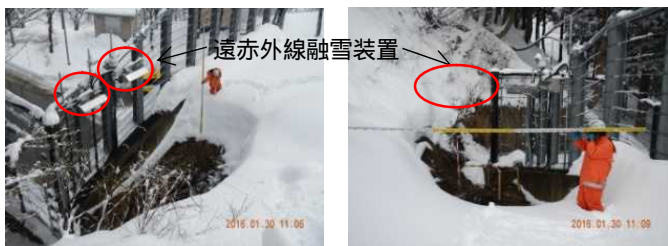
写真4 H27年度融雪状況

融雪システムの制御は、降雪センサーによる降雪検知に加えOFF信号の受信後5時間の遅延稼働を行うように設定した。また、同時に積雪深センサーにより融雪範囲において積雪深1m以上で稼働するよう設定した。融雪効果については、写真4に示すように、周辺の積雪深124cmに対して融雪範囲は、地表面が露出するまで融雪していた。

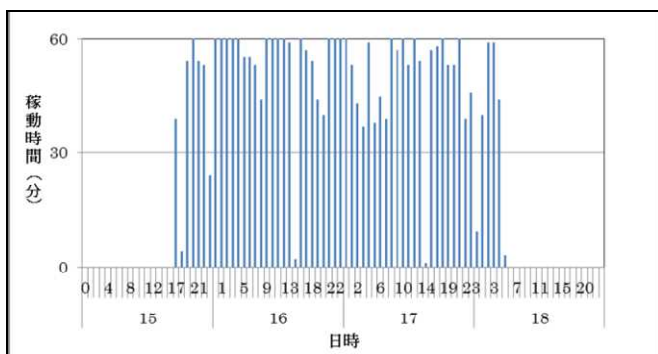
図3 H29/1/15～18の降雪センサーでの稼働状況

図3に1月15日～18日の1降雪イベントでの稼働状況を示す。大量降雪イベントでの合計稼働時間は2890分であり、写真6に示すように、融雪機器と雪面距離が積雪を積もらせたことにより短くなったため、時間融雪能力が高まり、雪面に穴が開いた状態が10時間程で確認できる状態となった。降雪イベント終了時においては、堆雪ポケットとし、2890分の稼働時間で融雪と圧密により定点観測カメラから約150cmの積雪を減少させていたことが読み取れた。

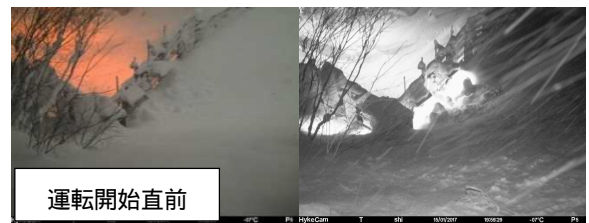
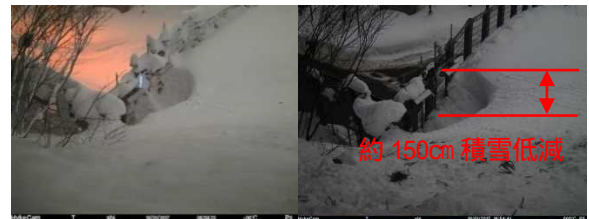
写真6 降雪センサー制御による融雪状況

1/15 16:52

1/15 19:59

1/16 8:59

1/18 16:54

平成28年度の遠赤外線融雪装置においては、降雪センサー稼働開始をせり出し防止柵堆雪スペースにおいて約2.5m以上積もらせてから稼働させた。稼働後の連続降雪においては、融雪機器と雪面との距離が近くなった為融雪能力が高まり、十分な堆雪スペースを短時間で確保できた(写真6)。

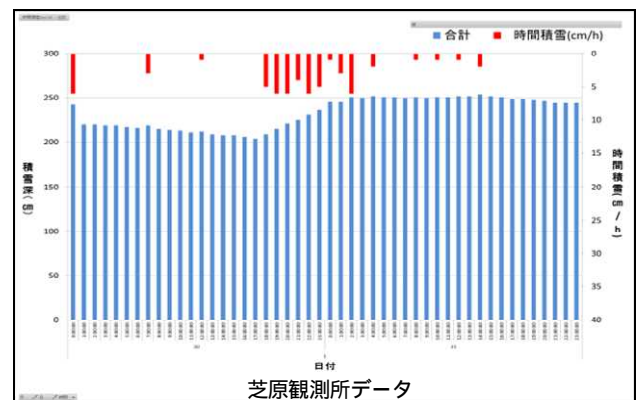
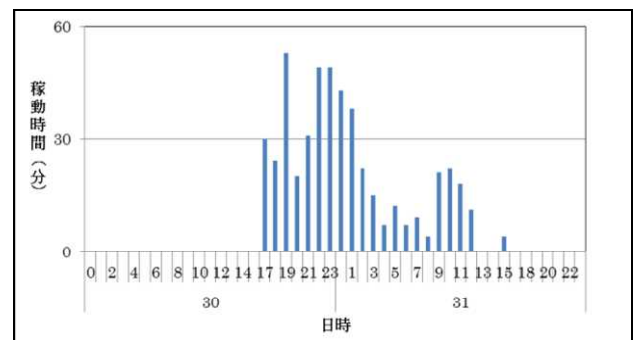
図4 1/30-31降積雪状況と積雪センサーでの稼働状況

図4に1月30日～31日の1降雪イベントでの降積雪状況と稼働状況を示す。稼働遅延時間は検知終了後1分とし、期間合計稼働時間は、489分であった。この期間の積雪の増加は50cmであった。写真7に積雪センサーでの稼働による融雪状況を示す。写真7に示すように降雪終了後にも堆雪ポケットが確保され、落雪が発生しても、越流することなく融雪されたスペースへ取り込まれている状況が確認された。

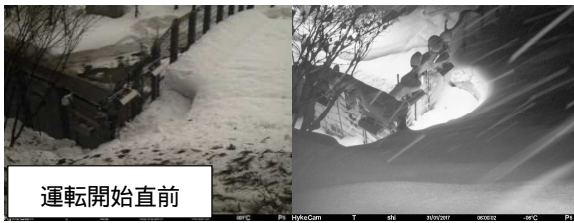
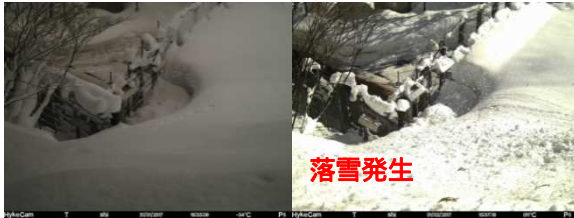
写真7 積雪センサー制御による融雪状況

1/30 14:55

1/31 6:00

1/31 16:53

2/1 10:57

積雪センサーの稼働においては、積雪2.0m以上で融雪装置が稼働するようにセンサーを設定し運用した。融雪状況の観測結果から常時堆雪スペースが確保されているのが確認された（写真7）。
