大源太川第1号砂防堰堤建設の契機

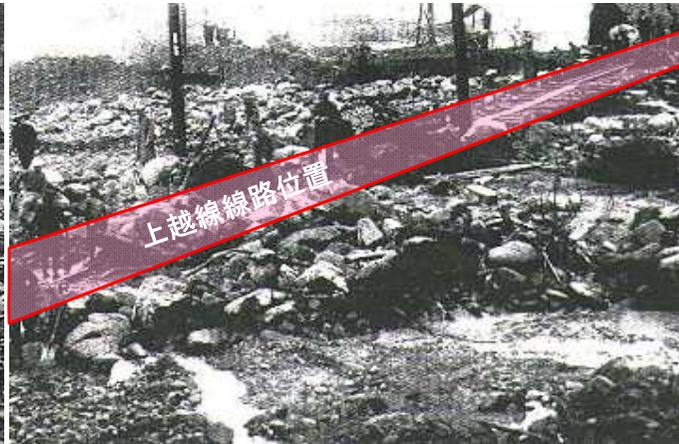
上越線線路位置

湯ノ沢川橋付近の線路埋没状況

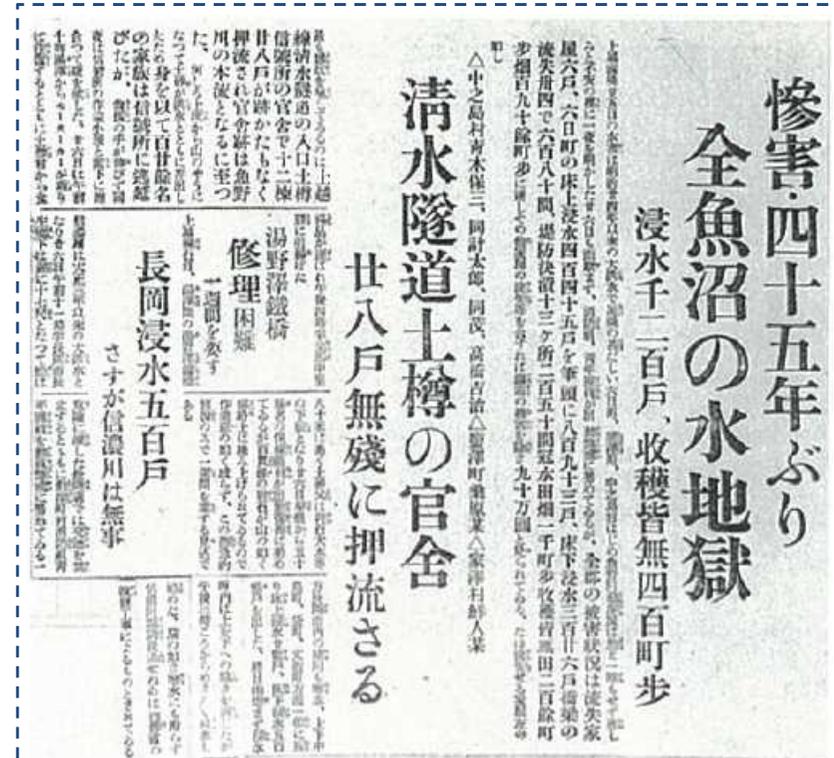
- ✓ JR土樽駅の東にあった国鉄職員宿舎12棟28戸が土石流により流失し、死者2名の被害
- ✓ それまで10~15m程度であった川幅が、1日にして120mに拡大するほど状況が一変
