大源太川第1号砂防堰堤の補強対策

- 補強対策は、登録有形文化財としての価値（外観や歴史的意義など）や、観光拠点としての役割を継続的に確保できるよう配慮して行います。
- アーチ式の石積みが見える堰堤下流からの景観を保持するため、大源太湖側の堰堤上流部にコンクリートによる補強を行うとともに、堰堤内部の空洞を充填することで空洞部の補強と漏水対策を実施します。

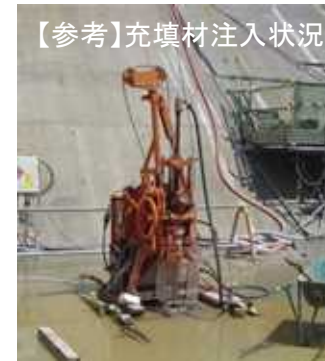
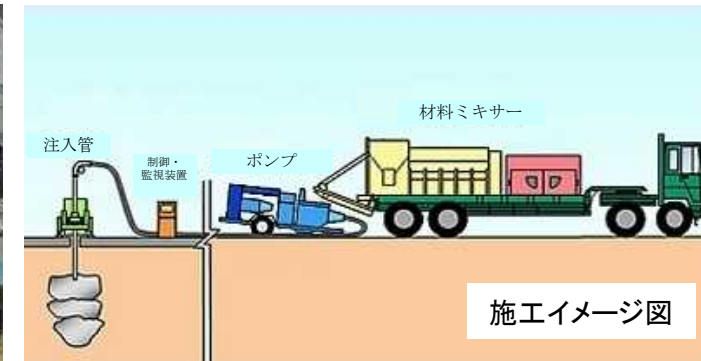
充填材の注入工

- ✓ ボーリングマシンで堰堤天端から削孔し、ポンプで充填材を注入
- ✓ 堰堤内部に生じている空隙を充填することで、既設堰堤を補強する
