平成16年(2004年)新潟県中越地震 芋川河道閉塞における対応状況

平成16年12月

北陸地方整備局 中越地震復旧対策室
湯沢砂防事務所

山古志村芋川流域における河道閉塞について

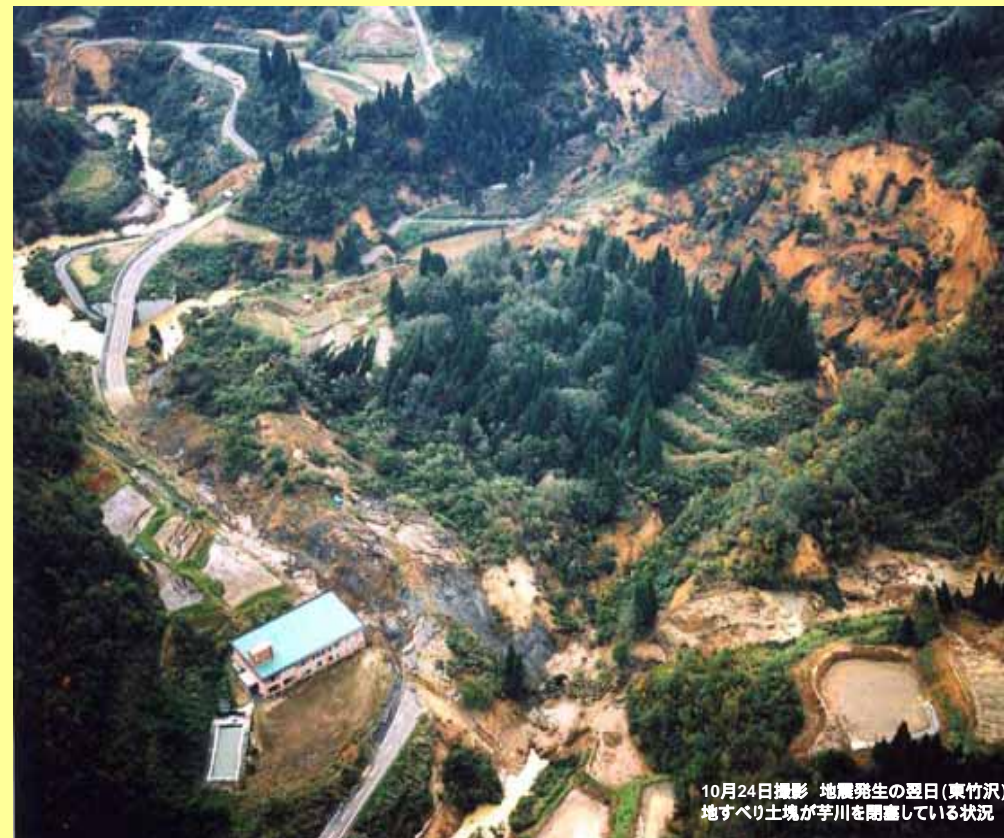
10月24日撮影 地震発生の日(東竹沢)
地すべり土塊が芋川を閉塞している状況

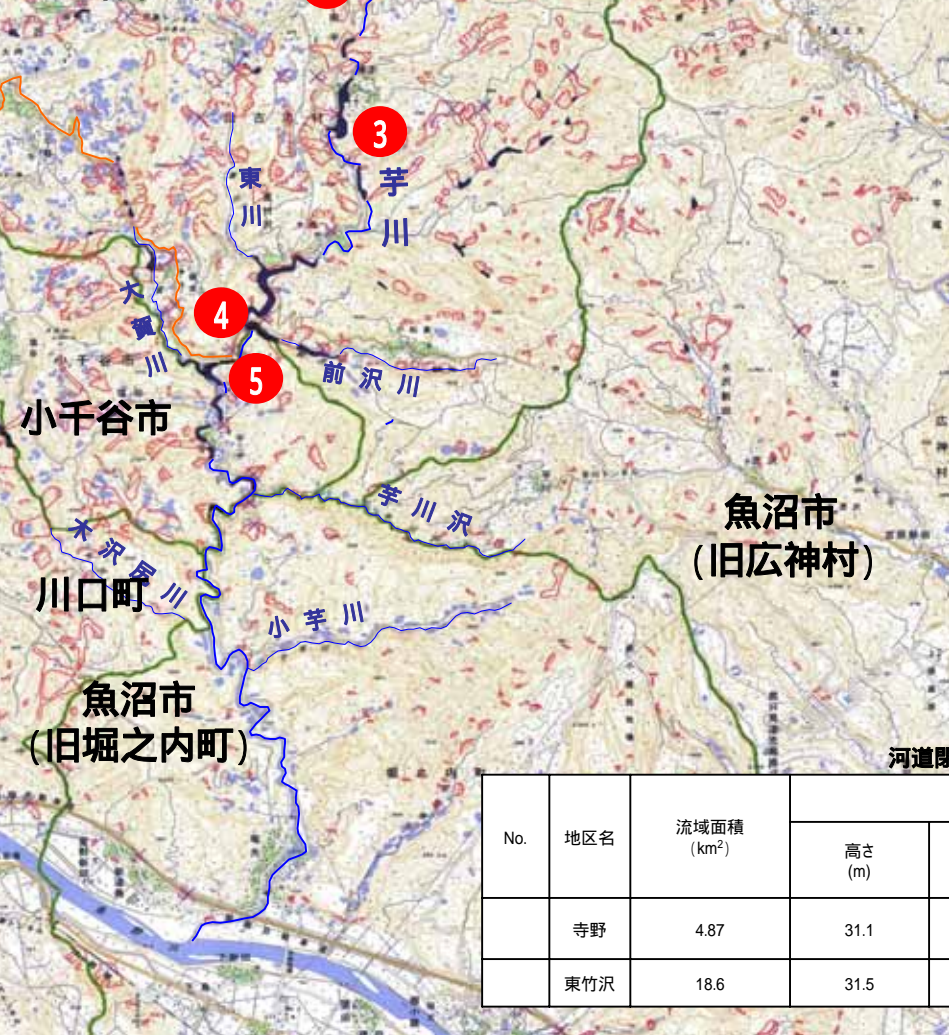
芋川流域における河道閉塞状況

地震による地すべりによって、山古志村の芋川流域では5箇所河道閉塞が発生し、そのうち東竹沢地区、寺野地区における河道閉塞は大規模なもので、集落が水没するなど多くの被害が発生しています。現在、二次災害防止のため様々な対策を講じていますが、本通報資料ではその内容について以降のページでとりまとめています。

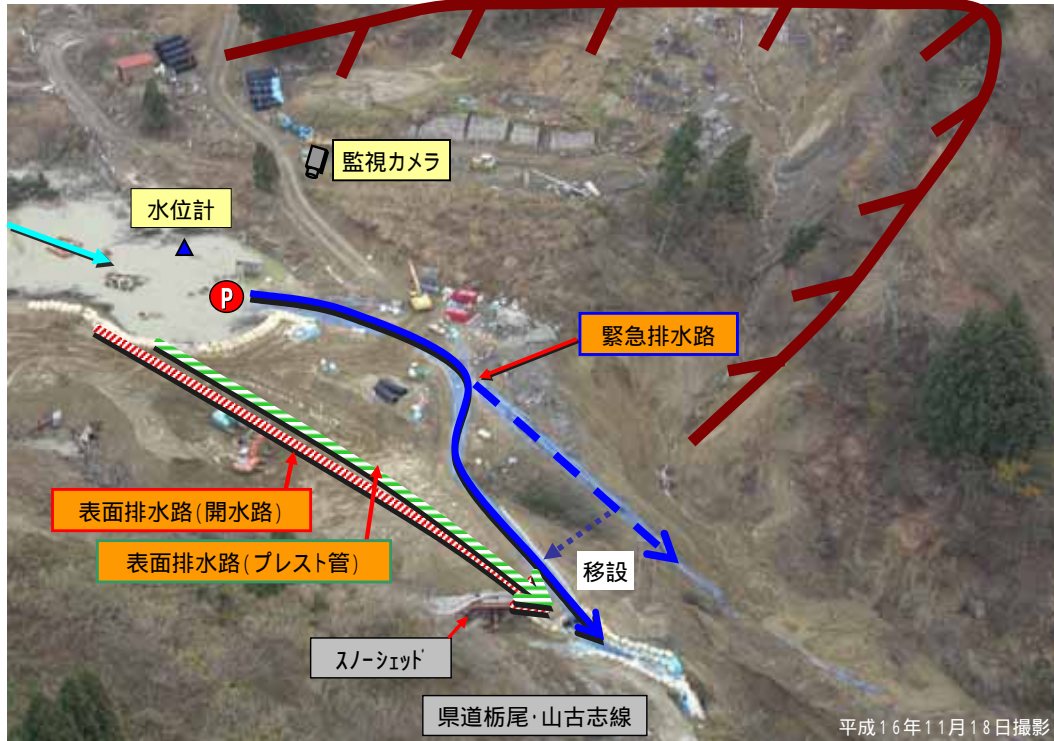
河道閉塞対応状況

- ・監視カメラの設置：1箇所（10/30）
- ・地すべり移動監視機器等設置（11/6）
- ・水位計の設置（11/8）

- ・ワイヤーセンサー設置（11/8）

- ・水中ポンプ16台を用いて排水実施中（11/5～）

- ・表面排水路（排水管：11/21完了、開水路：12月12日完了）

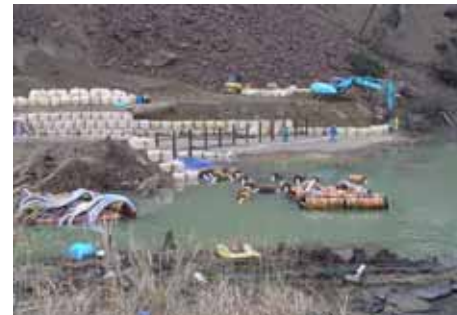
表面排水路(呑口部)、ポンプ設置状況 0.033m³/s × 16台

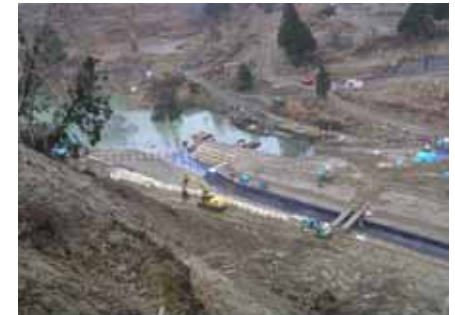
表面排水路(開水路)施工状況(遮水シート、鉄板施工)

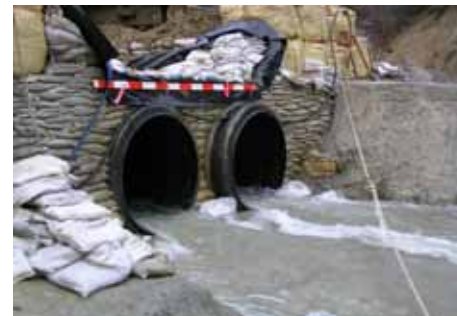
表面排水路(プレスト管)施工状況プレキャスト管 1200×2条

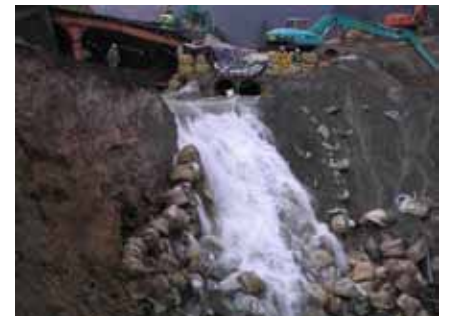
表面排水路(吐口部)排水状況

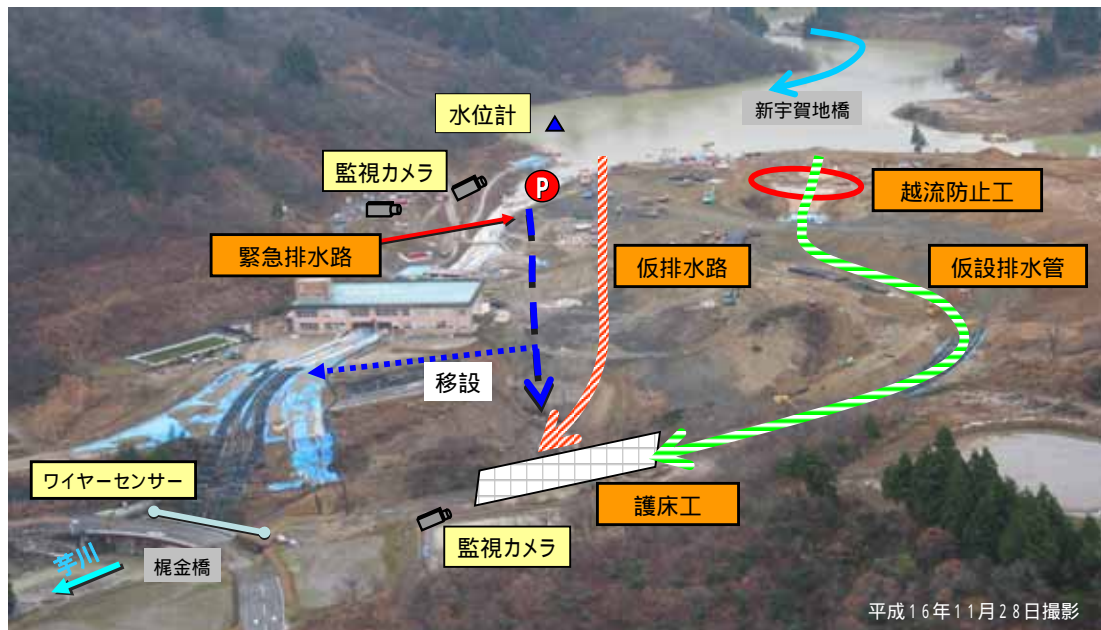
河道閉塞対応状況

- 監視体制の整備**
- 監視カメラの設置：3箇所（10/30,11/5,11/24）
 - 地すべり移動監視機器等設置（11/18）
 - 水位計の設置（11/8）
- 避難体制の整備**
- ワイヤセンサー設置（11/8）
- 応急対応**
- 排水ポンプによる排水（11/9よりポンプ6台で排水実施、11/18より12台にて排水中）
 - 河道閉塞鞍部の越流防止工（11/13完成）
- 融雪期対応**
- 仮排水路掘削のための仮設排水路管を敷設（11/18より実施、12/4午前9時47分より通水開始）
 - 仮排水路掘削（12月中を目処に実施中）。掘削ラインは149.5mを目標とする。

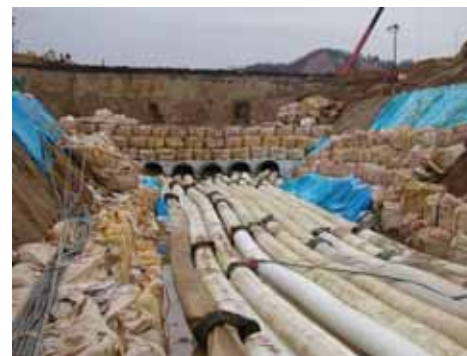
仮設排水管(呑口部)ポンプによる排水状況

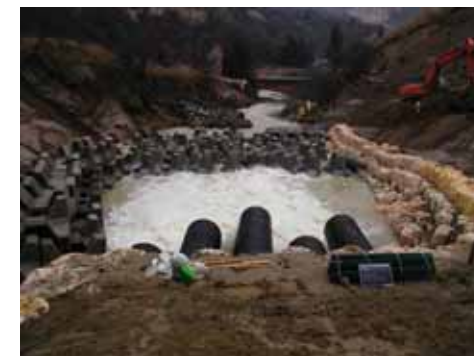
仮設排水管(吐口部)ポンプによる排水状況

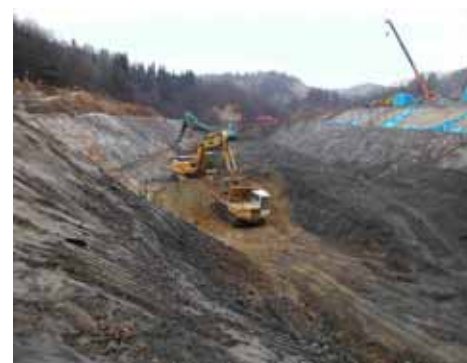
仮排水路施工状況(下流よりより上流を望む)

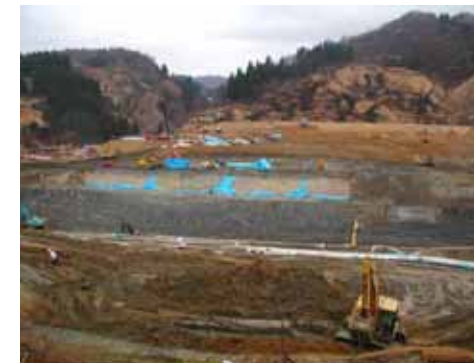
地すべり頭部切土作業(右岸より左岸を望む)

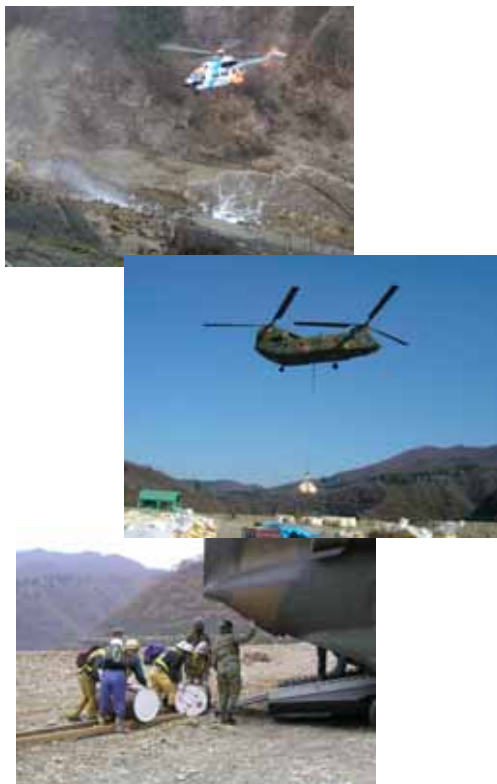
ヘリによる資材運搬

自衛隊・民間ヘリにより作業員、大型土のう、仮設資機材等の輸送を行っている。

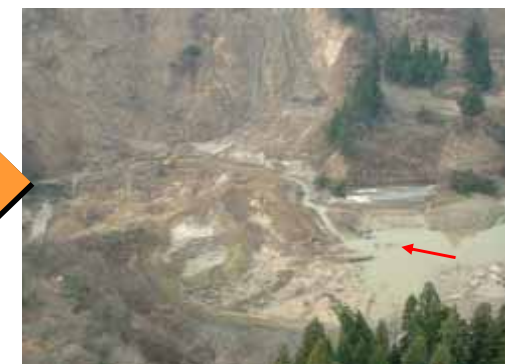
河道閉塞開削状況 12月4日撮影(地震発生32日後)
