件名	新潟県中越地震と19年ぶりの豪雪に対する 湯沢砂防事務所の融雪期の土砂災害への警戒について
----	--

## 【湯沢砂防事務所の融雪期における警戒状況】

## 融雪期における土砂流出状況（芋川 東竹沢地区）

## 湯沢砂防事務所管内における融雪および土砂流出状況に関する ヘリコプター調査(最終報)

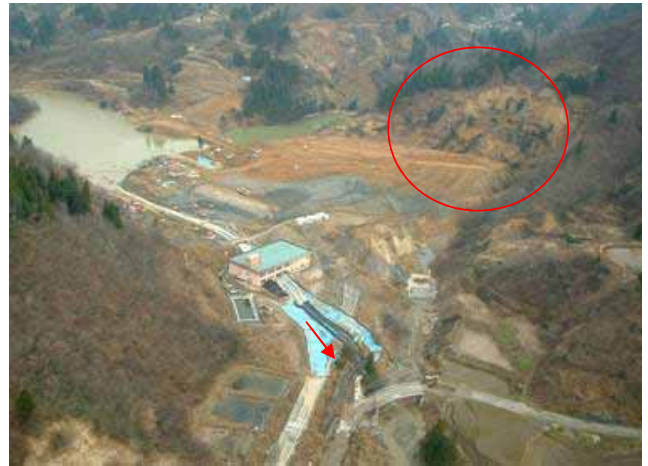
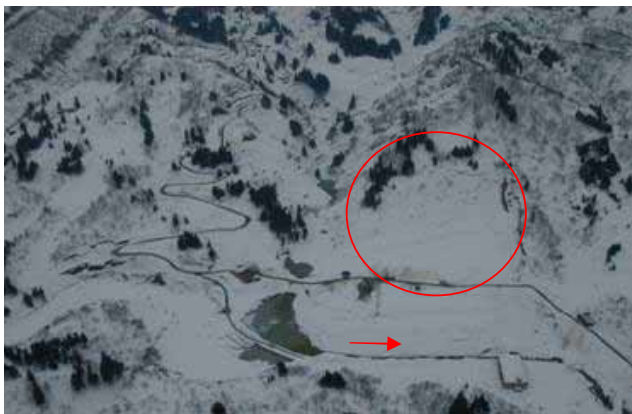
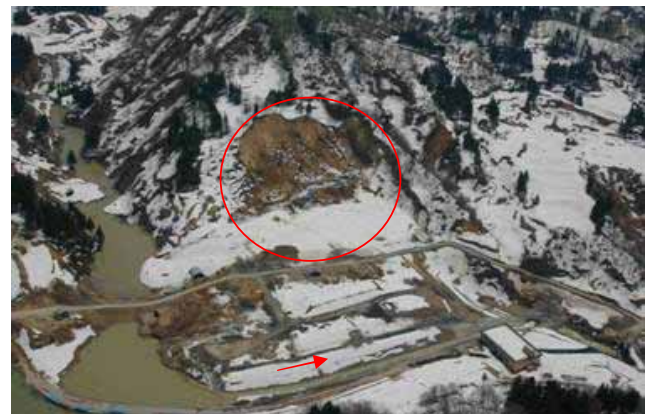
- ・東竹沢地区の地すべりの頭部の滑落崖にて、4月22日に土砂崩落が発生し、崩壊地が拡大した(写真1～3の赤丸)。ただし、この崩落は規模・形態共に積雪前からの想定内の現象であり、安定計算結果から地すべり本体への影響は無いものと考えられる。
- ・東竹沢地区周辺では、小規模な斜面崩壊等が数カ所で発生した。
- ・5月の消雪以降は新たな斜面崩壊等は少なくなったが、斜面途中に堆積している不安定土砂等について、引き続き警戒していく必要がある。

- ・今後の梅雨や台風による豪雨への対応として、河道閉塞を起こした地すべり土塊下流に堰堤を設置し、崩落斜面等の整備を実施し、地すべり土塊の安定化及び上流からの土砂流出の抑制を図る。
- ・引き続き、管理カメラ・観測計器等による地すべりの挙動・土石流発生等の監視を続ける。
- ・降雨が基準値を超えた場合、必要に応じてヘリコプター等による土砂移動状況の点検や専門家による現地調査を実施する。

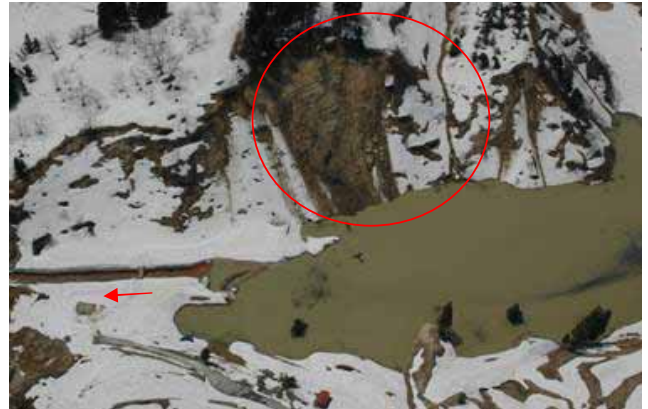
- ・寺野地区の地すべりについては、頭部滑落崖の背後地の亀裂・段差・小崩壊の拡大が確認されたが、地すべり地内には段差・亀裂等の地すべり性の変状が認められず、地すべり本体は安定していると考えられる。
- ・河道閉塞箇所の周辺斜面は急斜面が多く、春先から融雪期にかけて小崩壊が発生し、斜面積雪を伴って流下した（写真2,3）。このような現象は左岸下流域でも見られた。
- ・5月の消雪以降は新たな斜面崩壊等は少なくなったが、斜面途中に堆積している不安定土砂等について、引き続き警戒していく必要がある。

- ・今後の梅雨や台風による豪雨への対応として、河道閉塞を起こした地すべり土塊下流に堰堤を設置し、崩落斜面等の整備を実施し、地すべり土塊の安定化及び上流からの土砂流出の抑制を図る。
- ・引き続き、管理カメラ・観測計器等による地すべりの挙動・土石流発生等の監視を続ける。
- ・降雨が基準値を超えた場合、必要に応じてヘリコプター等による土砂移動状況の点検や専門家による現地調査を実施する。

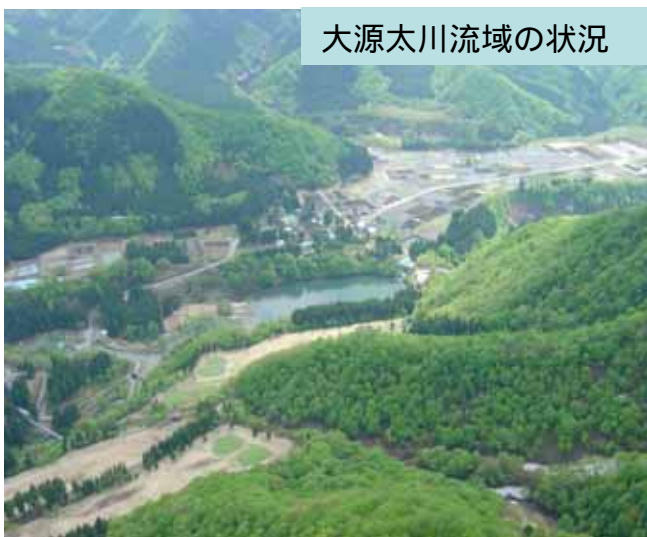
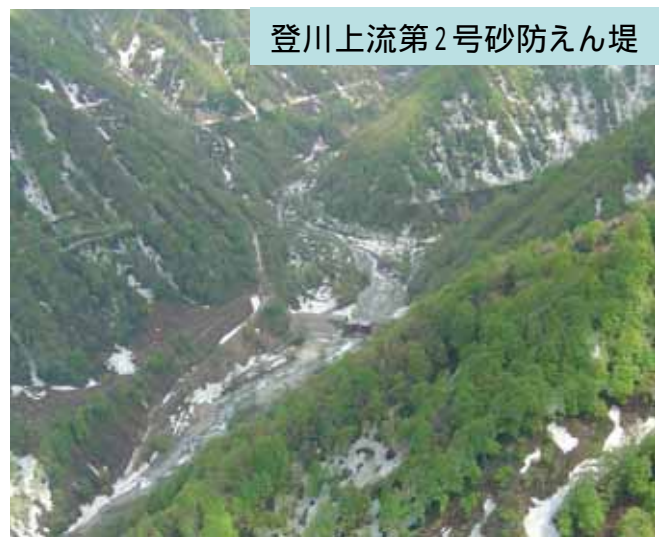
管内の様子

調査結果 一部の高標高域を除いて融雪はほぼ終了しています。今回の調査では、特に目立った土砂流出、雪崩等は認められませんでした。

今後の予定 今回も含め、これまでに3回のヘリコプターによる調査を行いました。特に目立った土砂流出、雪崩等は認められず、融雪もほぼ終了したと判断できることから、今回で調査を終了します。  
今後は、地上から砂防設備等の点検を行う予定です。
