# 芋川はどんな川？

# -地盤を引き裂いた中越地震- くらしをまるごと奪う土砂災害

# -地盤を引き裂いた中越地震- 川をふさぐ地すべり

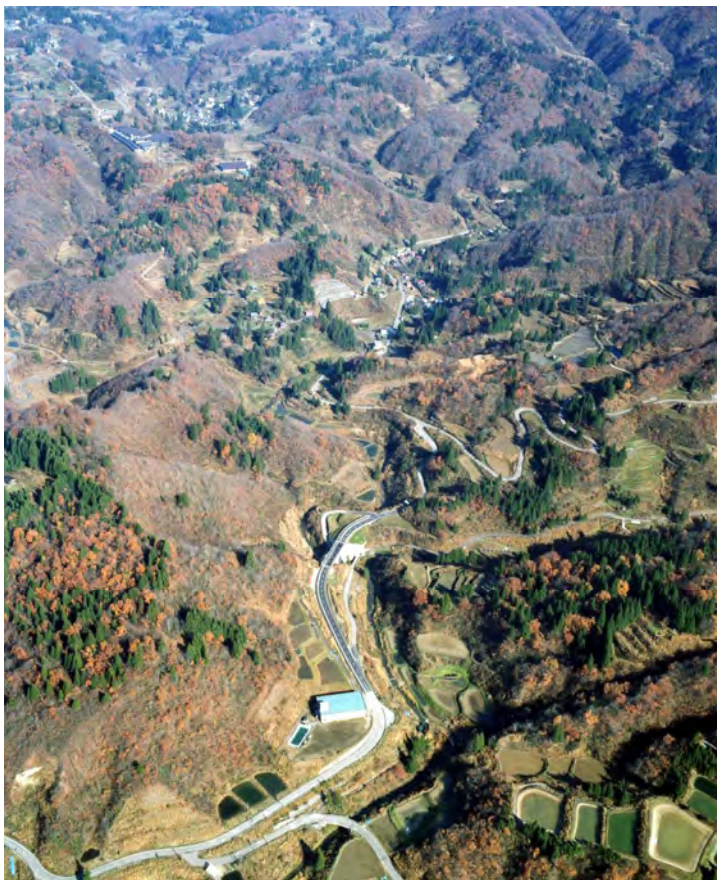
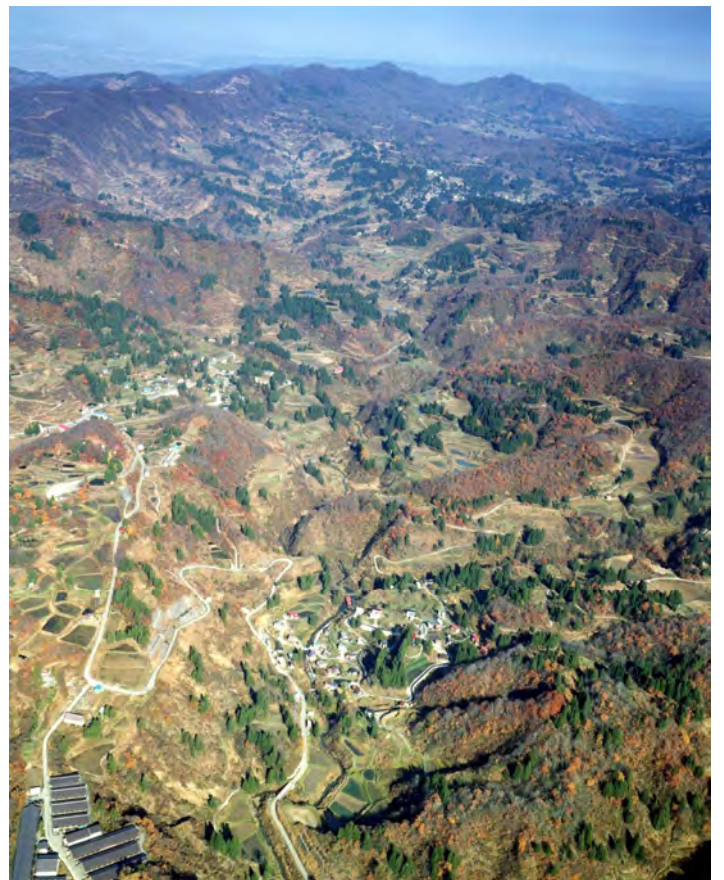
震災以前の空撮写真（左）東竹沢付近（右）榑木・池谷付近

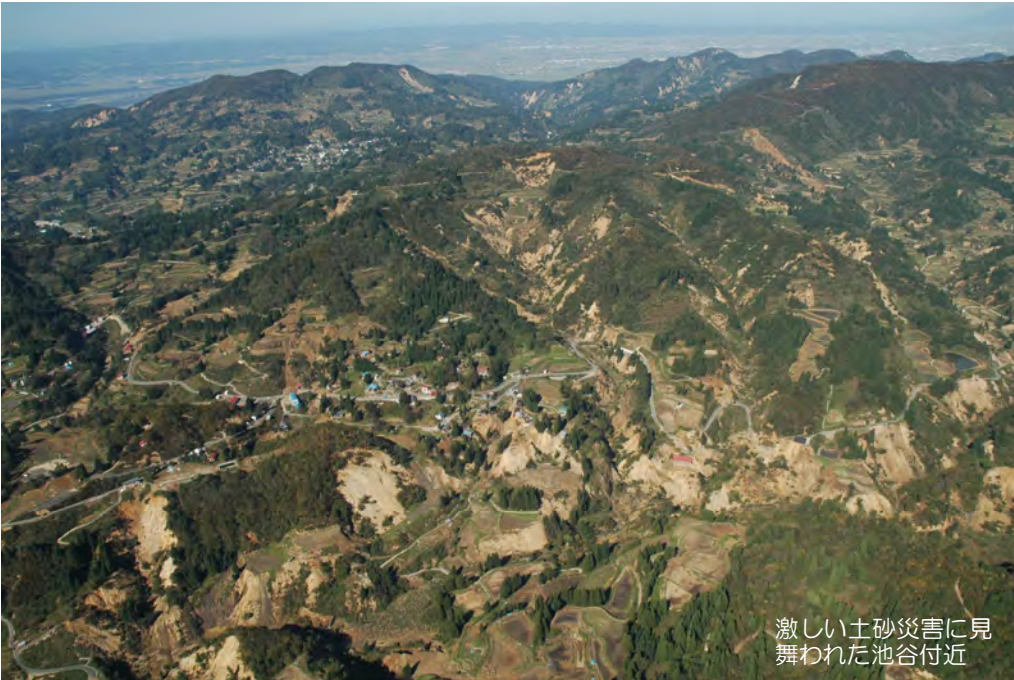
激しい土砂災害に見舞われた池谷付近

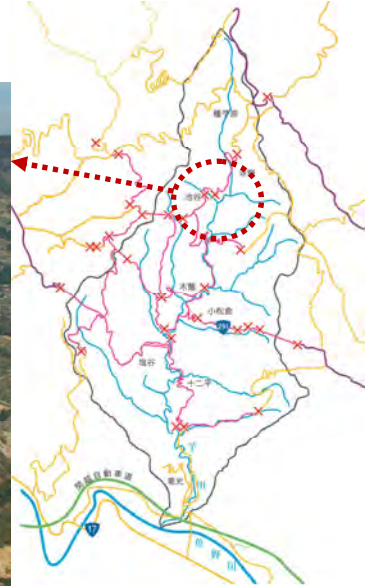
芋川流域と周辺の通行止め状況

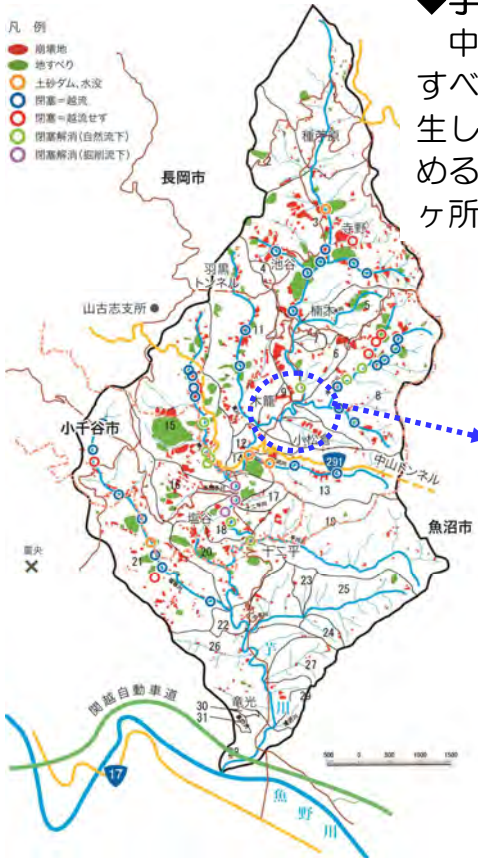
中越地震により芋川流域では75ヶ所の地すべりと1,400ヶ所を超えるがけ崩れが発生しました。また、崩れた土砂が川をせき止める河道閉塞（土砂ダム）が大小あわせて55ヶ所が発生し、5ヶ所は大きなものでした。

中越地震による芋川流域の土砂災害発生位置図

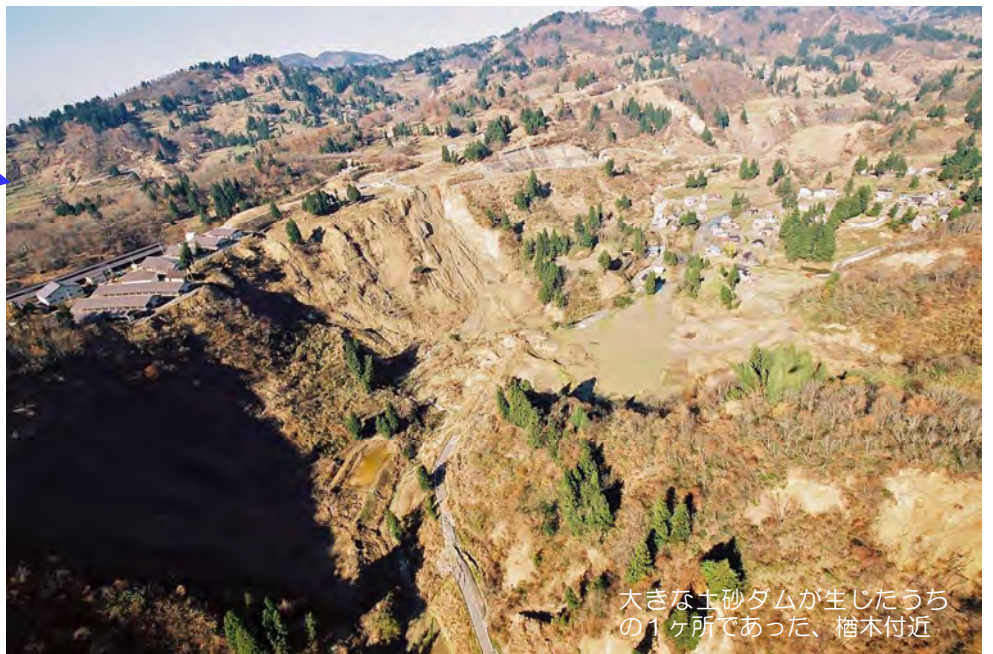
大きな土砂ダムが生じたうちの1ヶ所であった、櫛木付近

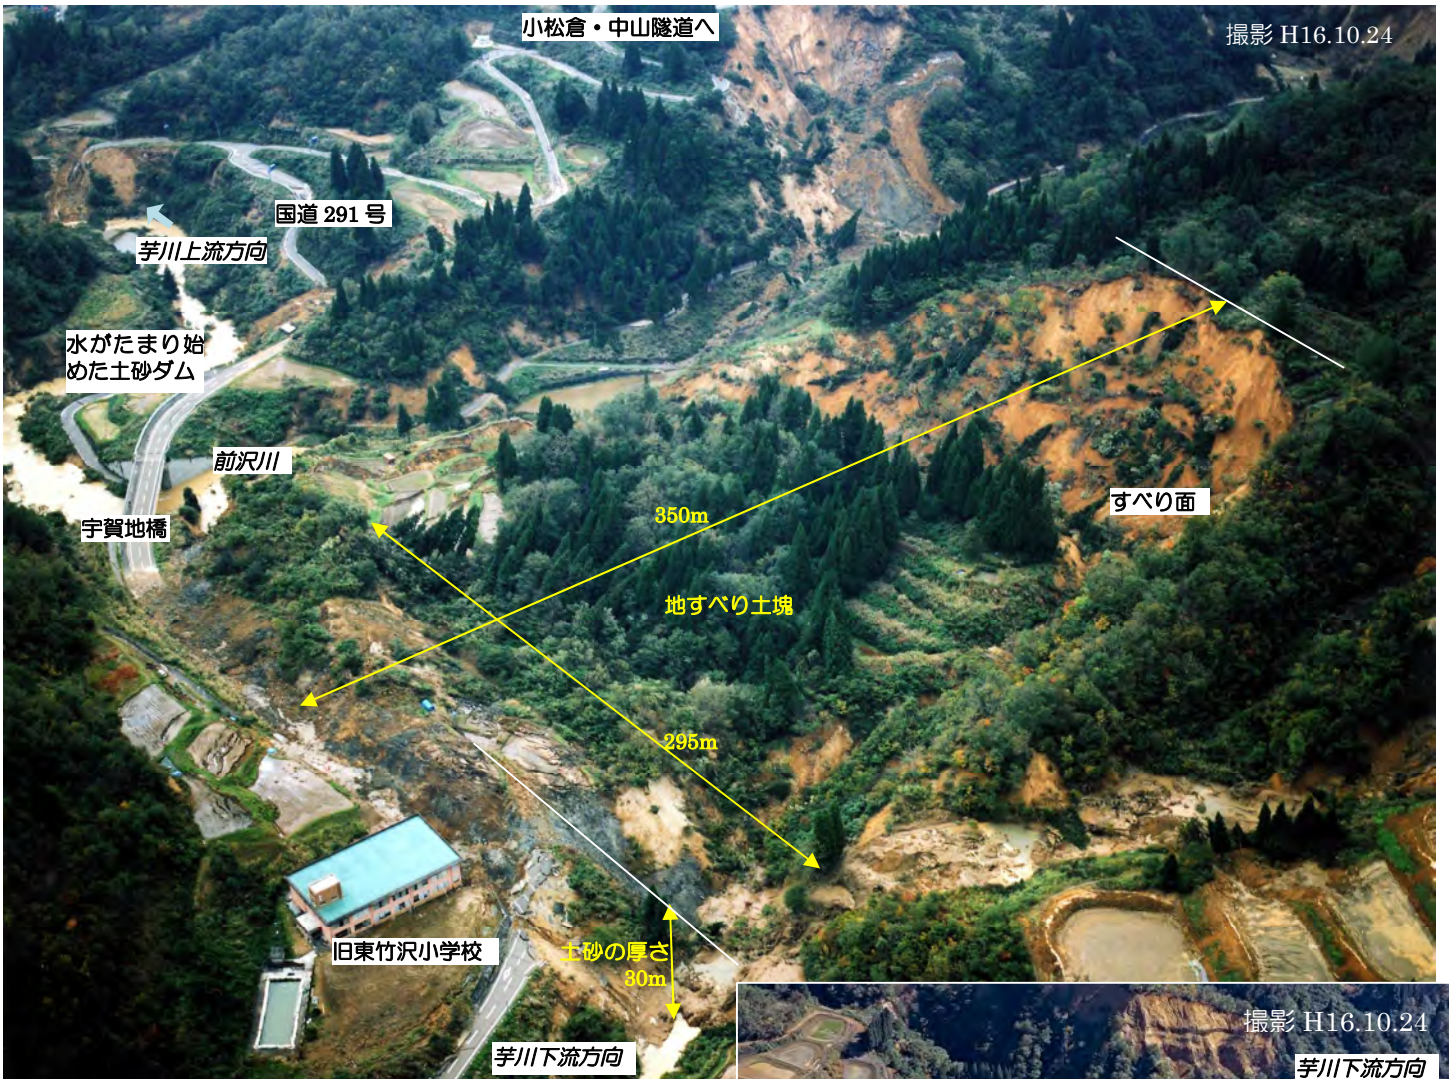
## ●東竹沢地区

地すべり上部には高さ約 25m、延長約 100m のかけがえがけ、地すべりで押し出された土砂は川を乗り越えて旧東竹沢小学校校舎の前の谷の壁で圧縮されて盛り上がりました。地すべりの移動量は上部では約 70m であったことがわかりました。

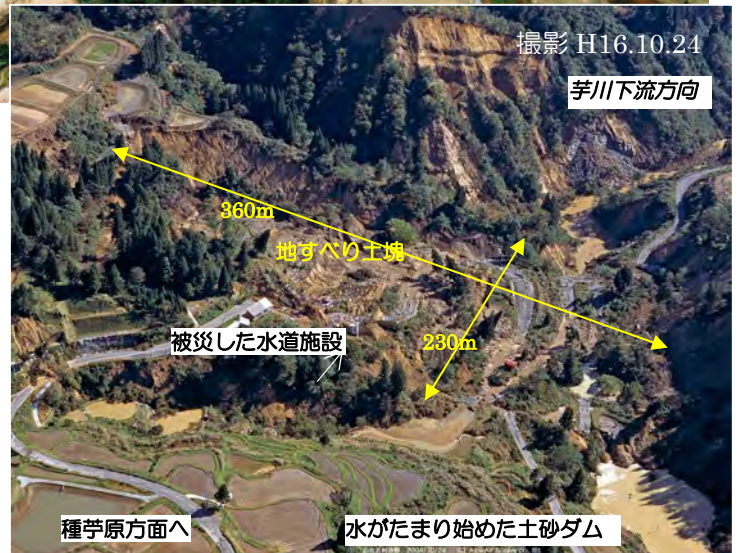
## ●寺野地区

寺野地区では、地すべり土塊は約 50m 移動して、右岸側の谷の壁に押しつけられるようにして停止しました。
