- 「土砂ダム」との闘い - 上昇する水位、集落が沈む！

●土砂ダム対策が国の事業に

- 「土砂ダム」との闘い - 決壊は許されない！

-雪国ゆえの難局- いかに下流を守るか？

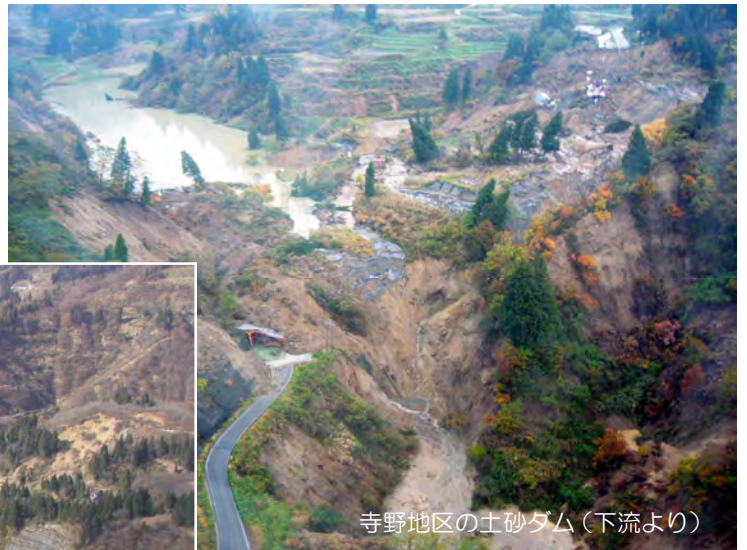
寺野地区の土砂ダム（下流より）

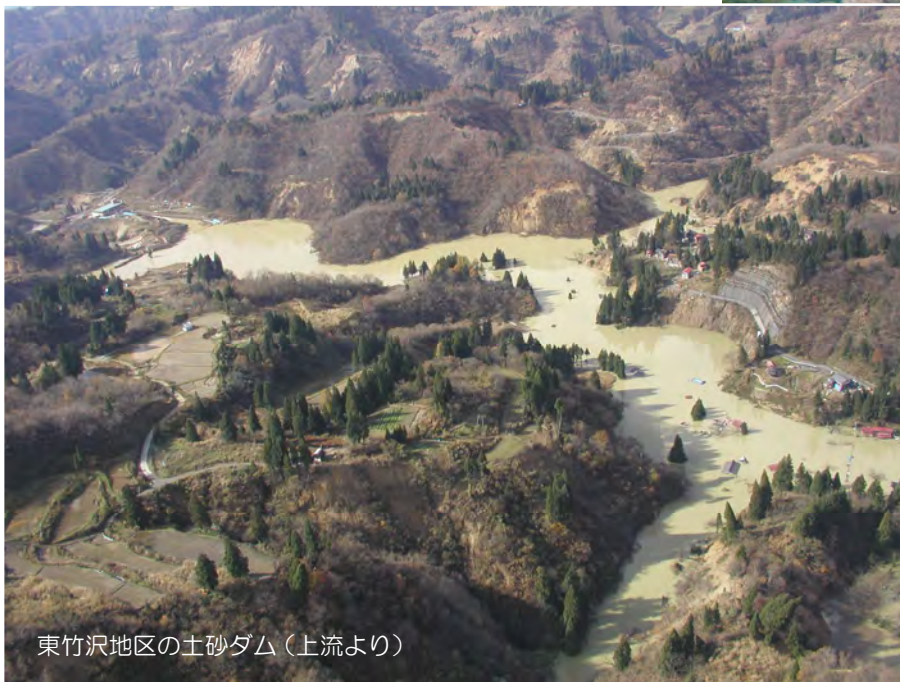
東竹沢地区の土砂ダム（上流より）

道路が寸断され対策工事が困難を極める中、土砂ダムの水位は上昇を続け、東竹沢地区では住民が村外へ避難した集落で、人家が水没していきました。

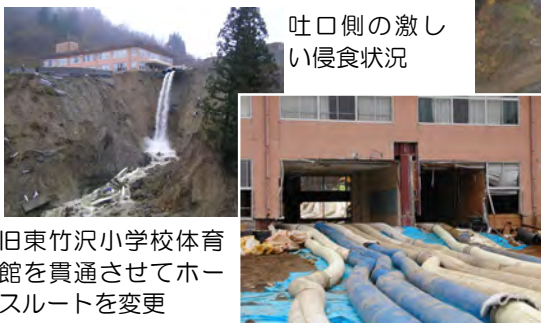
最高水位時の東竹沢地区

水位はさらに上昇し、11月17日には最高を記録。

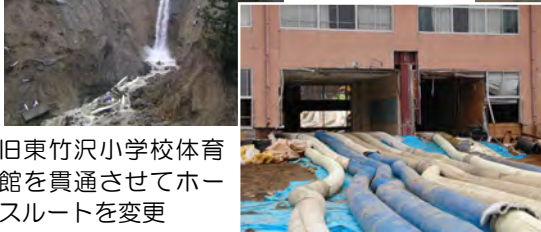
旧東竹沢小学校体育館を貫通させてホースルートを変更

下流側の排水ホース吐口でも侵食が進み、決壊の危険が迫りました。

未明にかけて懸命の作業でホースルートを変更し、目前の危機を回避しました。

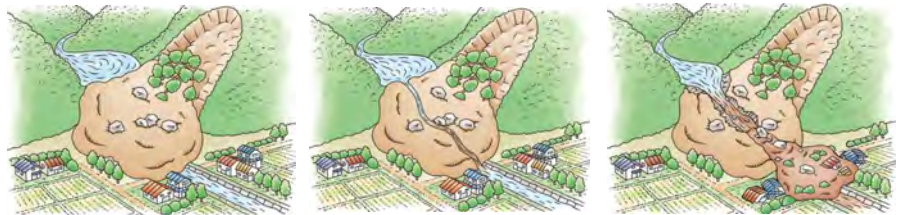
上流の水があふれ、やわらかい土砂の上を水が流れると侵食が急速に進み、決壊に至ります。土砂と水は大規模な土石流となり下流を襲うことが想定されました。

土砂ダムの決壊過程

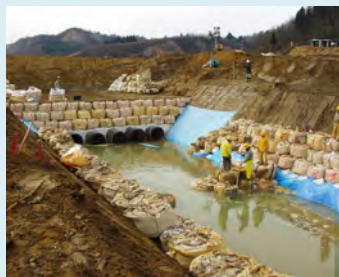
仮設排水管による自然排水開始から水位は下がり始めました。

仮設排水管による自然排水

ポンプ排水と並行して、地すべり土砂の地中に仮設排水管を埋設する工事を進め、一方で雪どけ水を流せる排水路の開削も行いました。

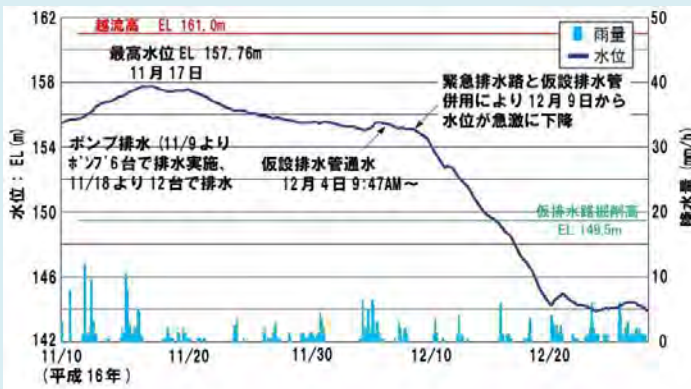
東竹沢地区の水位変化

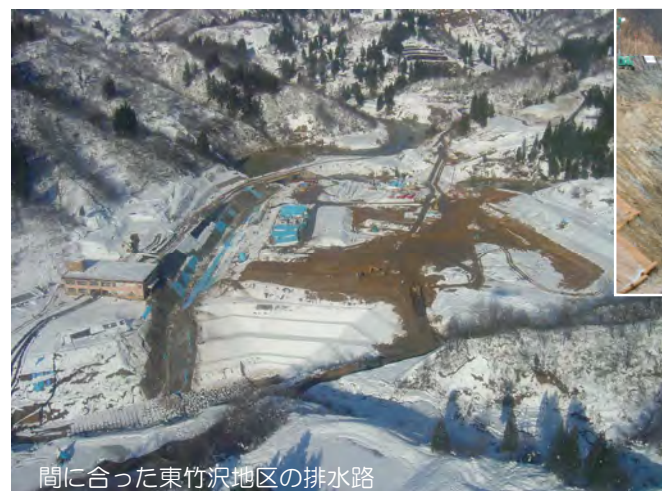
間に合った東竹沢地区の排水路

東竹沢地区の排水路の高さは、地すべり土塊の安定性に影響しない範囲で可能な限り低くし、100年に一度の洪水を流せる断面となりました。

積雪期を目前に、上流では水路の掘削が急ピッチで進められ、雪どけ水を流せる水路は完成を見ました。

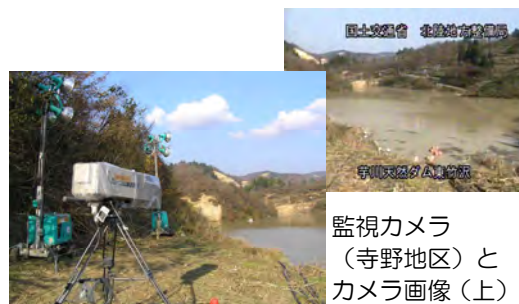
監視カメラ（寺野地区）とカメラ画像（上）

警戒避難によって下流地域の人命を守るため、寺野地区、東竹沢地区とその下流にはセンサーや監視カメラを配置し、土石流の監視が行われました。

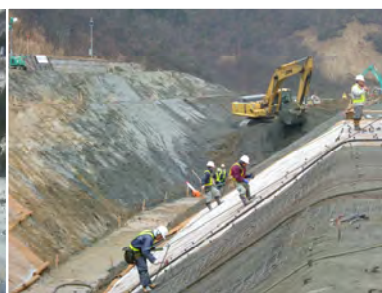
排水路護岸の工事

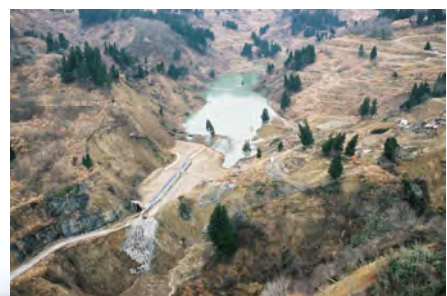
寺野地区の排水路

東竹沢地区と同様に、ポンプ排水と並行して、仮設排水管と排水路の工事を進めました。
