## 資料－５

- ・ 阿賀川河川事務所の取組（河道内の樹木伐採）

## (河道内の樹木伐採)

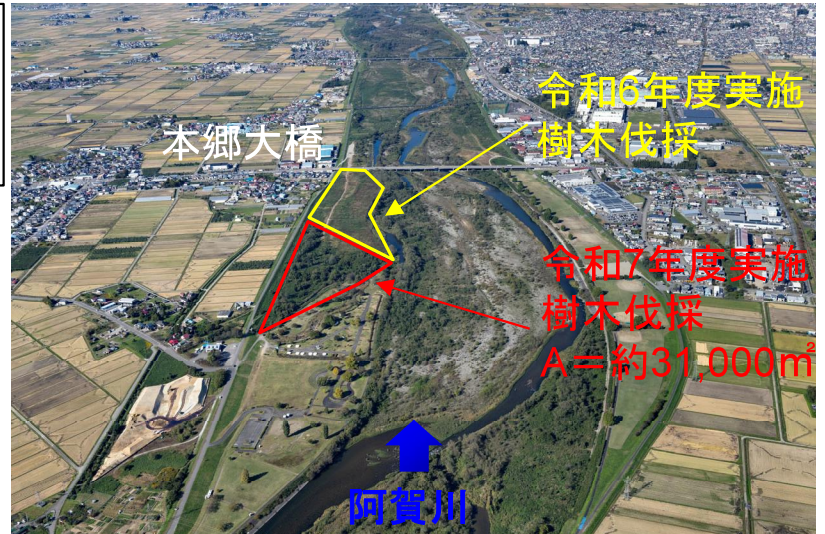
本郷大橋上流  
阿賀川左岸  
24.8k~25.8k付近  
伐採面積A=約31,000㎡  
(令和7年度撮影)

・阿賀川では近年河道内の滞筋の固定化が顕著となり、砂州の発達や樹木の繁茂が進行することで偏流の発生を助長する状況になっている。樹木群は洪水時の水位をせき上げるほか、偏流による河岸侵食は堤防等河川管理施設に大きな被害をもたらす他、橋梁等構造物に危害を及ぼす恐れがあるため河道内の支障木は伐採を実施。また、近年においてはクマの出没対策としても伐採の実施が望まれている。
