# 阿賀川上流域自然再生事業の経過報告 及び中流域への展開について

令和5年 1月 25日

国土交通省北陸地方整備局 阿賀川河川事務所

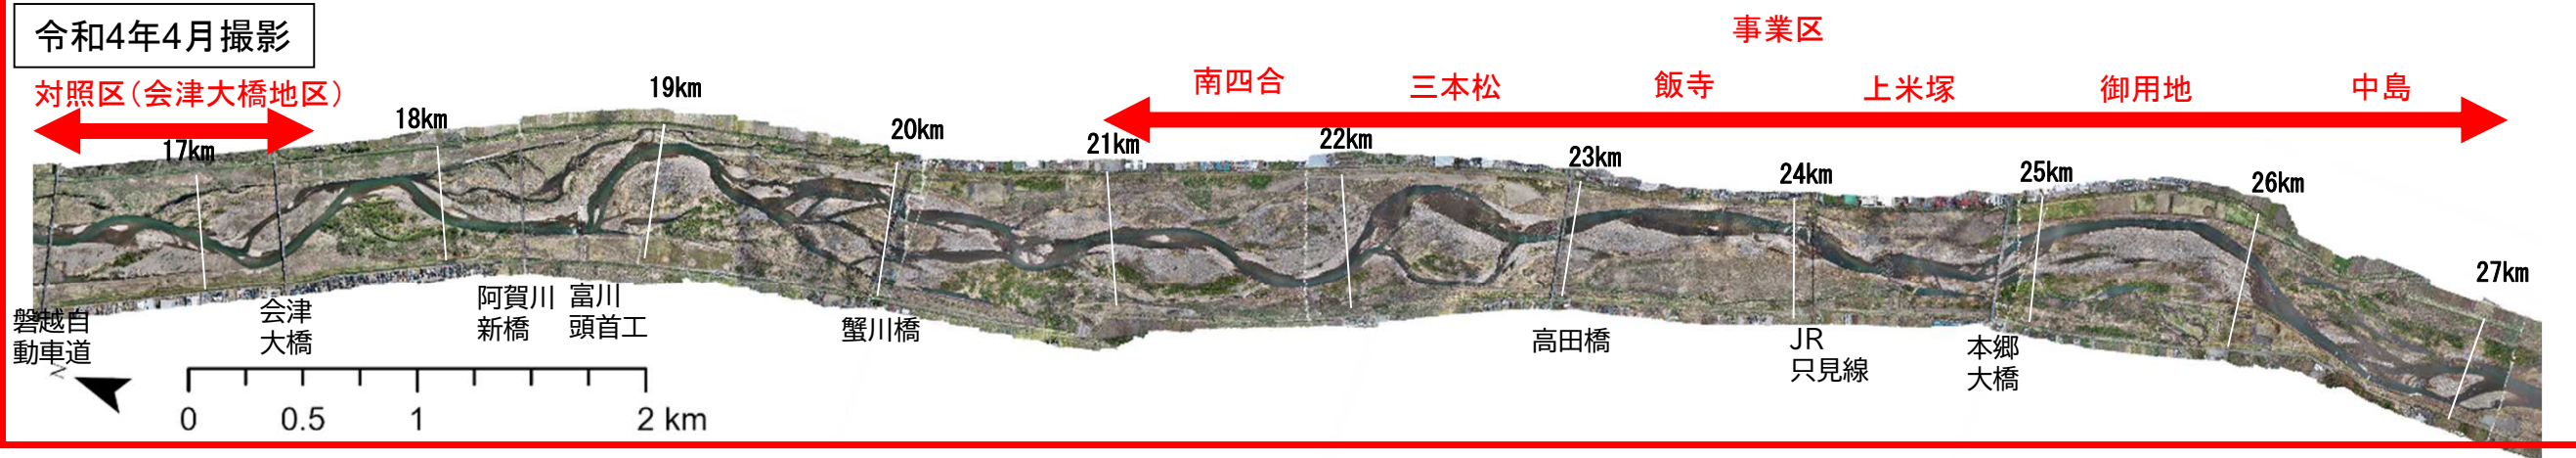
## ■事業区間及び対照区間（図8.2）

- 阿賀川自然再生計画書(案)に基づき、礫河原の状態変化を確認・評価するため、短期モニタリングを実施。（H26～H30の5年目間）
- 生物モニタリングは礫河原の指標種に重点を置き、生息生育状況の観点から、礫河原の再生、維持を評価。（表8.1）
- 事業区間である6調査区と、事業の効果を比較評価するための、対照区（非事業実施区間の中で自然に存在する良好な礫河原）を対象。（図8.2）

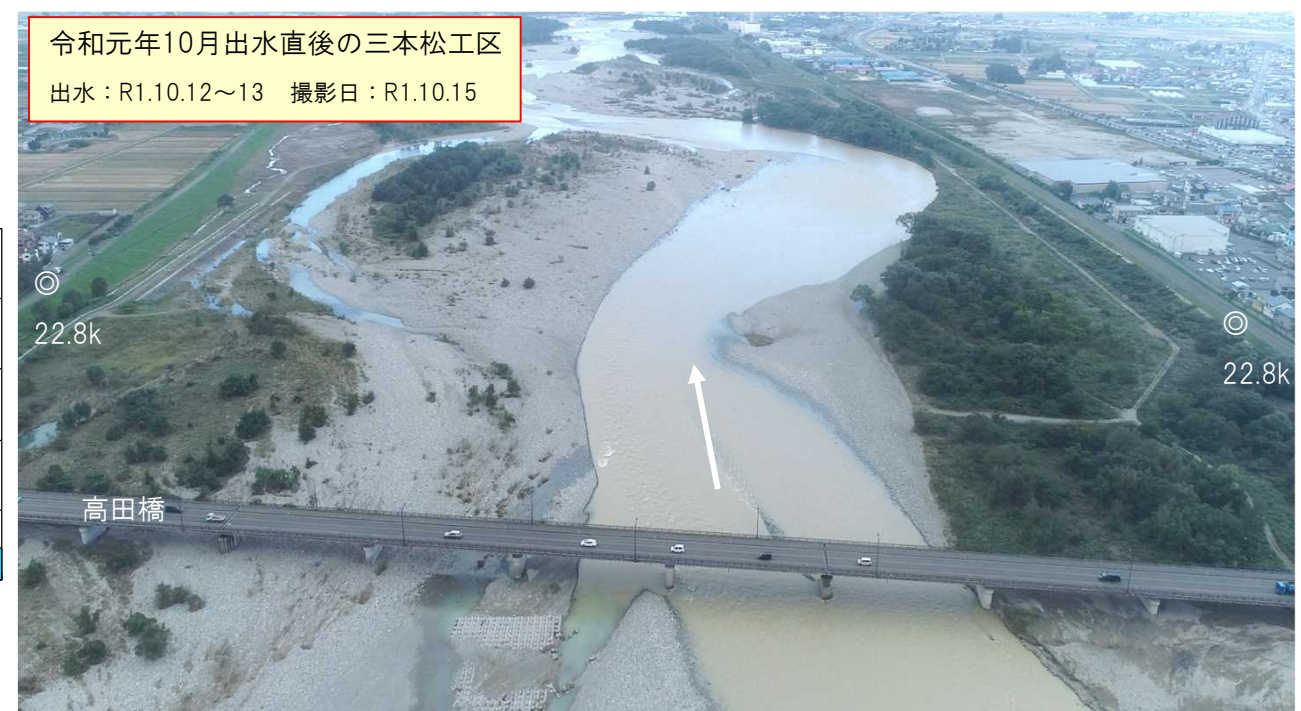
### ■令和元年10月出水状況(図10.1)

・令和元年10月12～13日に、台風19号による出水が発生、阿賀川においては、馬越地点の観測史上最大の規模の洪水(2,245m<sup>3</sup>/s)となった。

- ◆R1.10に馬越地点2,245m<sup>3</sup>/sの既往最大クラスの出水が発生、R2～R4の3か年は大きな出水は発生していない状況。(図10.1)
- ◆平成30年度より国土強靱化緊急樹木伐採事業が継続的に実施され、直轄区間にて広く樹木伐採が進行。(図10.2)

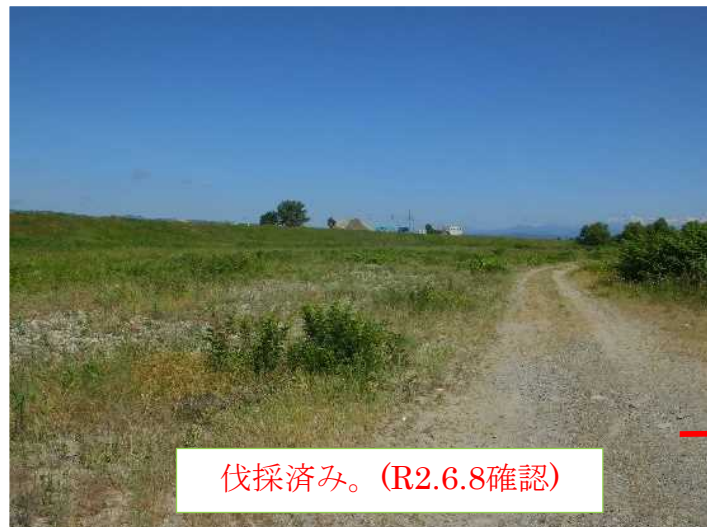
■国土強靱化緊急樹木伐採事業(図10.2)

・平成30年の西日本豪雨等を契機に「防災・減災、国土強靱化のための3か年緊急対策」が閣議決定され、阿賀川においても樹木伐採及び河道掘削事業が実施することとなった。

・樹木伐採及び河道掘削事業については、環境アドバイザーからなる環境保全検討会を開催し、環境に配慮しつつ現在まで実施中。

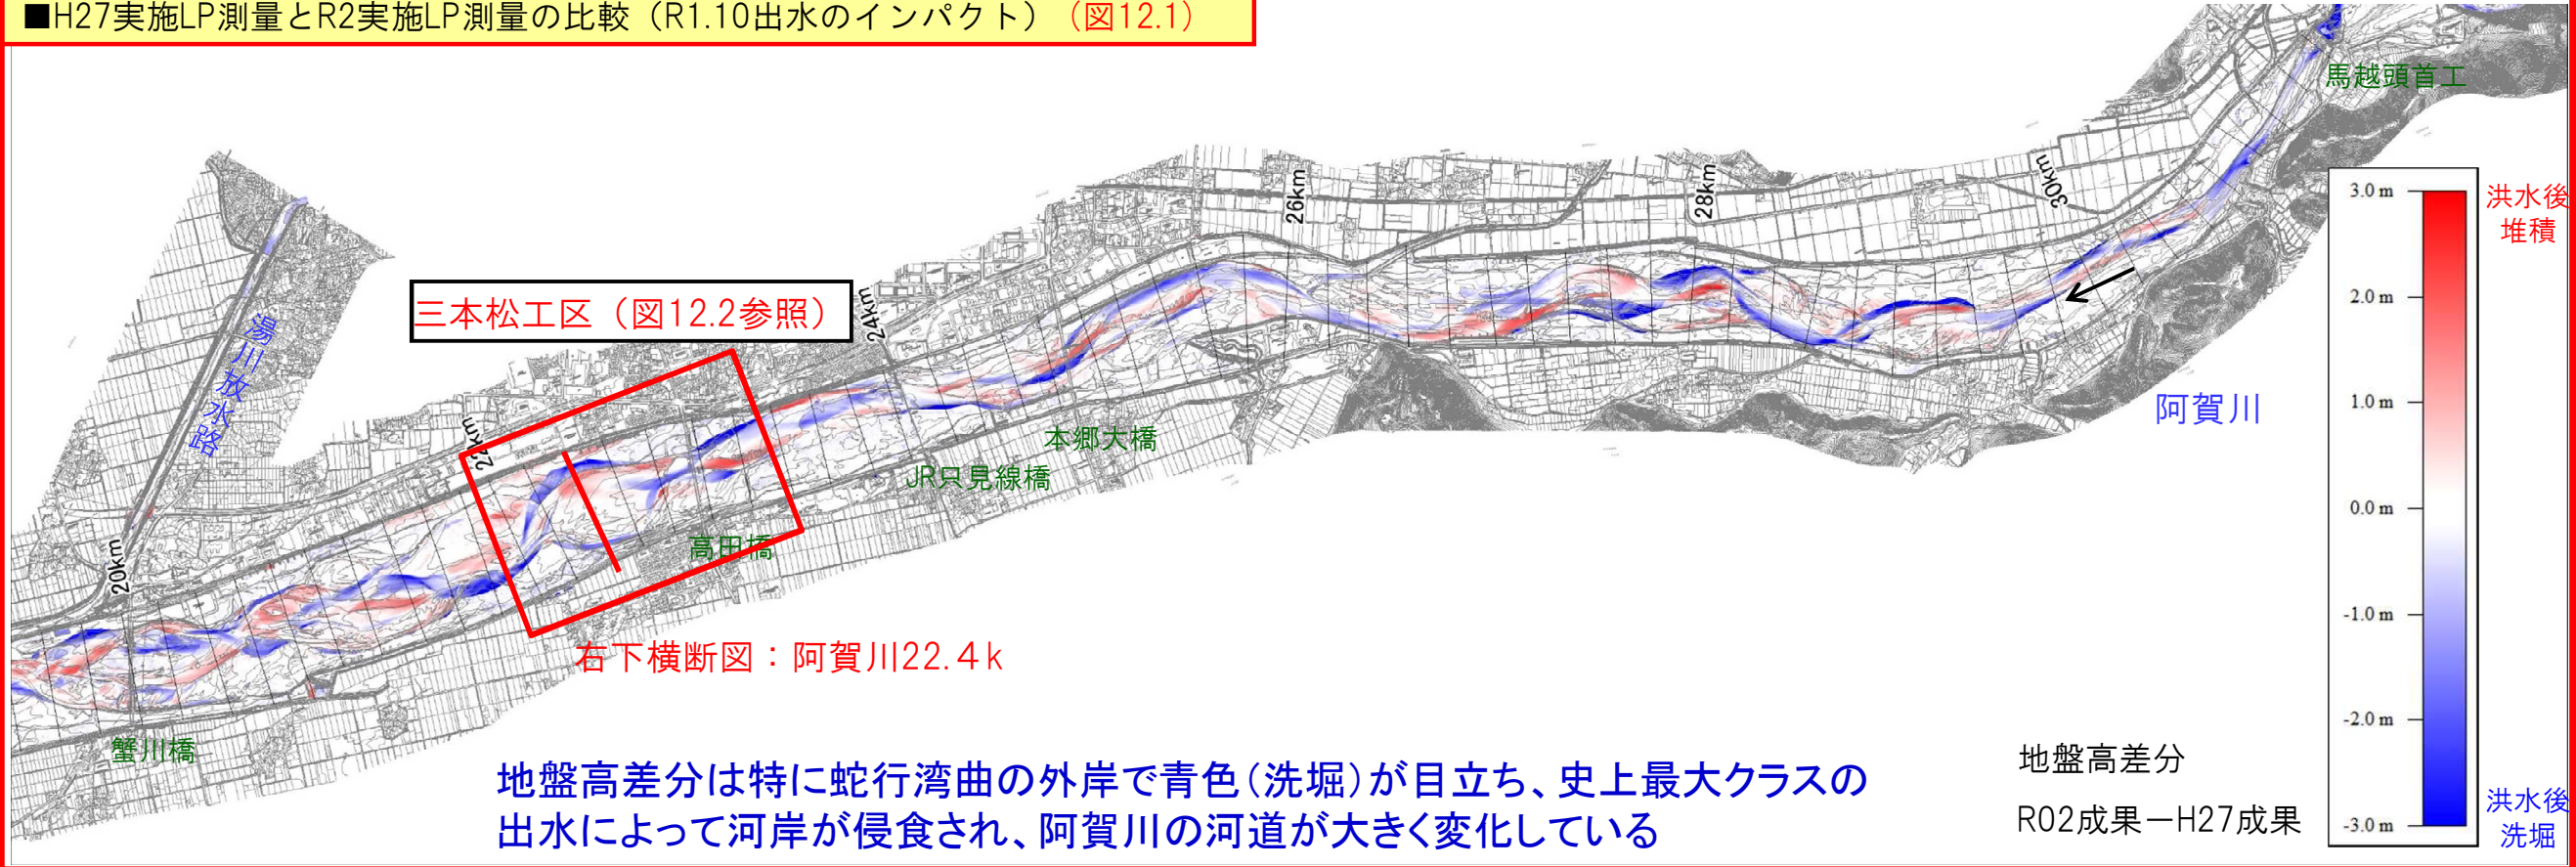
■H27実施LP測量とR2実施LP測量の比較（R1.10出水のインパクト）（図12.1）

◆馬越観測所史上最大クラスの令和元年10月出水後、令和2年にLP測量を実施。出水前後において滞筋部河岸の侵食がみられ、滞筋位置が大きく移動している箇所を多数確認。また一部礫河原では出水前後で高さに変化のない箇所もみられ、このような箇所では今後樹林帯の安定化に伴い河道の二極化が進行する恐れもあるため注視していく必要がある（図12.1～図12.3）

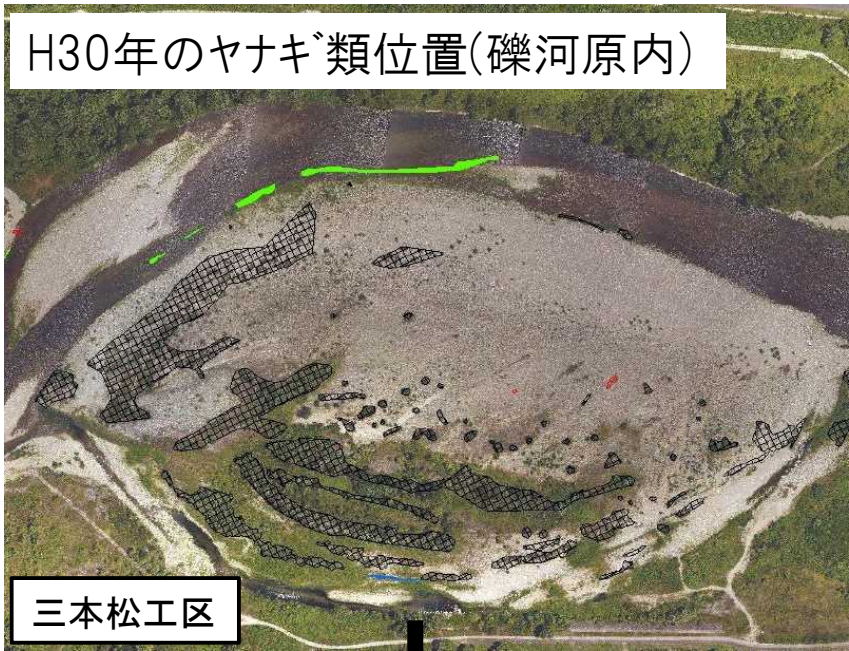
## ■中長期モニタリング実施状況(図13.1)

- ・R1.10出水前の調査であり、H30と比較し、全体的なヤナギ類の生育位置に大きな変化はみられなかった。(樹高の生長はみられる)
- ・赤枠: 水際に沿って実生の生育を確認。
- ・青枠: オオバヤナギを主体とした樹林が形成。
- ・白枠: シロヤナギを主体とした樹林が形成

- ◆R1～R4にかけて上流域は中長期モニタリングに移行。生物については各年の河川水辺の国勢調査業務等で上流域のモニタリングを継続実施。
- ◆三本松工区では、R1出水で礫河原は冠水したが、堆積・洗掘がほとんどみられず（図12.2）、**礫河原に生育するヤナギ類は消失せず残存しているところもあった。**（図13.1）
- ◆当該箇所では、中州上流側が土砂堆積により比高差が大きくなっており、洪水等により地形が変化しにくい状況となっていることが要因としてあげられる。
- ◆今後状況を注視しつつ、必要に応じて中州上流側の土砂を撤去するなどの対策を実施する。

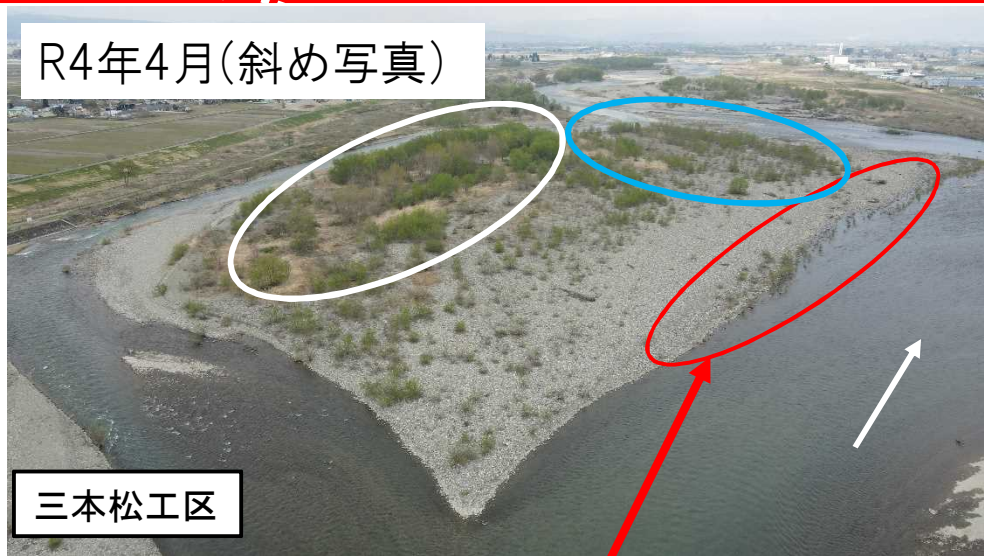
- R1.10出水後のヤナギ類の生育状況を確認。
- ・赤枠: 水際の実生(H30発芽位置)とみられる個体は残存し生育。(H30発芽個体か不明)
  - ・青枠: オオバヤナギを主体とした樹林が生長。
  - ・白枠: シロヤナギを主体とした樹林が生長
- R1.10出水の礫河原に生育するヤナギ類への影響はあまり確認されなかった。

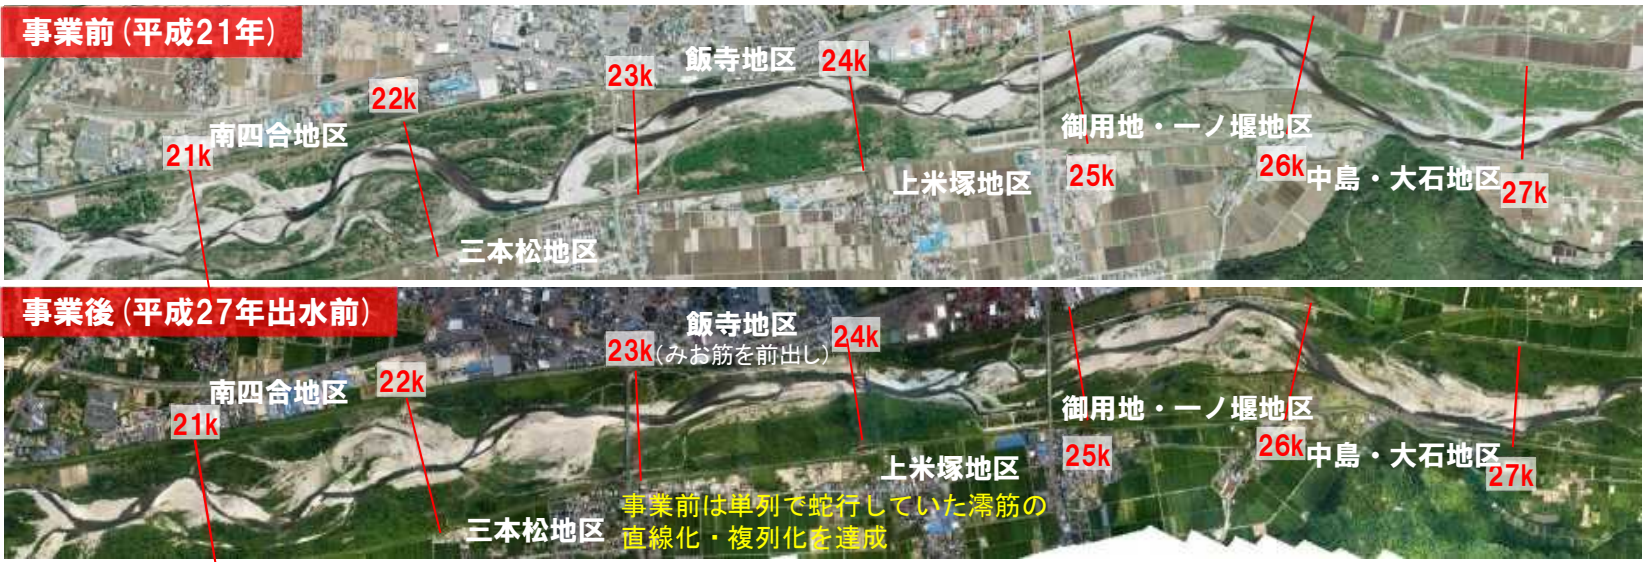
## ■上流域自然再生事業に関する河道の変遷(図17.1)

- ・単列砂州から複列砂州へ流路形態が変化
  - ・礫河原面積が増加し、礫河原性の動植物を確認
- 上流域へ適用した整備手法は適したものであり、整備手法は妥当と評価できる
- ↓
- この成果を踏まえ、中流域にも自然再生事業を展開していく

- ◆阿賀川上流域の礫河原への変化は、事業後に立て続けに発生した出水の影響も含まれるが、上流域における自然再生事業は事業後の平成27年時点で当初目標としていた昭和61年当時の礫河原面積を達成できた。
- ◆事業後に継続してきたモニタリング成果から、自然再生事業における整備の手法は概ね妥当で、上流域に適したものであったと評価できる。これを踏まえ、阿賀川上流域における自然再生事業の効果や事業後のモニタリング成果を踏まえ、自然再生事業を阿賀川中流域へも展開していく。
- ◆ここでの「中流域」とは、宮川合流点（阿賀川13k）～蟹川橋上流（同21k）の約8km程度の区間を指す。
- ◆中流域への展開にあたっては、中流域の河道特性や自然特性を勘案し、中流域の抱える課題を踏まえ、目標や手法を決定していく必要がある。

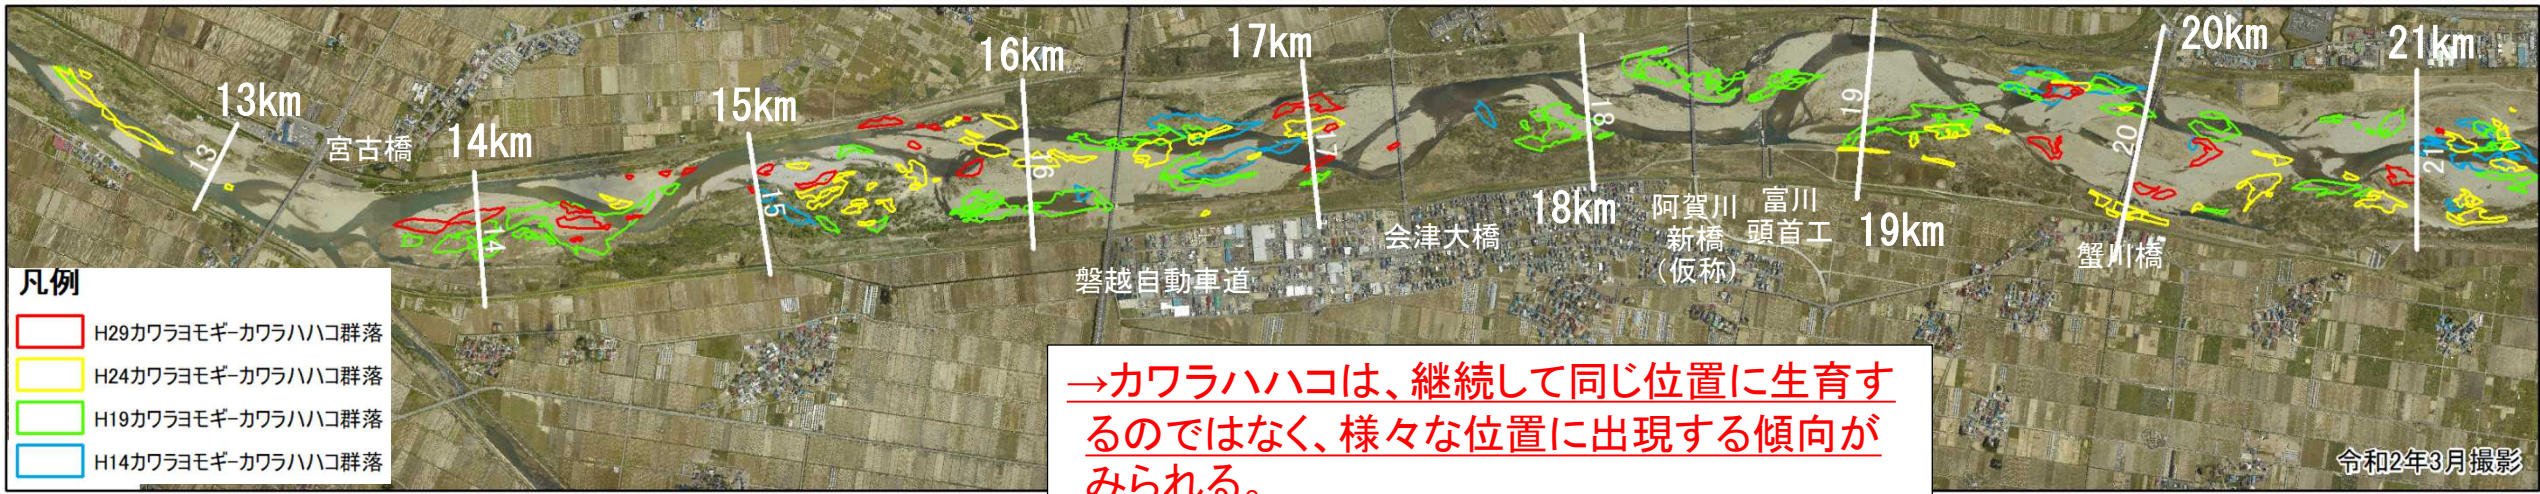
## ■ 平成14年、平成19年、平成24年、平成29年のカワラハハコ群落位置の推移(図24.1)

- 既往の植生図データから、カワラハハコ群落(カワラヨモギ-カワラハハコ群落)位置の重ね合わせを行い、同群落位置の変遷について整理した。(図24.1)
- 各年に新たに確認されたカワラハハコ群落は、次の調査時にはほとんどが消失し、新たな位置で出現している状況であった。
- カワラハハコ群落は比較的冠水頻度の高い砂州上に形成され、消失・出現を繰り返し群落を形成している。

- ・ 植生図作成年度における中流域のカワラハハコ群落の面積推移について、前回調査より同じ位置にある群落がどのように変遷しているか整理した。(平成10年は参考値として整理対象外とした。)
- ・ 平成14年に確認された群落(H14確認、7.37ha)の箇所は、その後、平成19年には1.02haまで消失し、平成24年には0.03haとなり、平成29年には完全に消失した。
- ・ 平成19年に新たに確認された群落(H19確認、24.37ha)の箇所は、その後、平成24年には1.52haまで消失し、平成29年には完全に消失した。
- ・ 平成24年に新たに確認された群落(H24確認、7.50ha)の箇所は、その後、平成29年には0.01haにまで消失した。

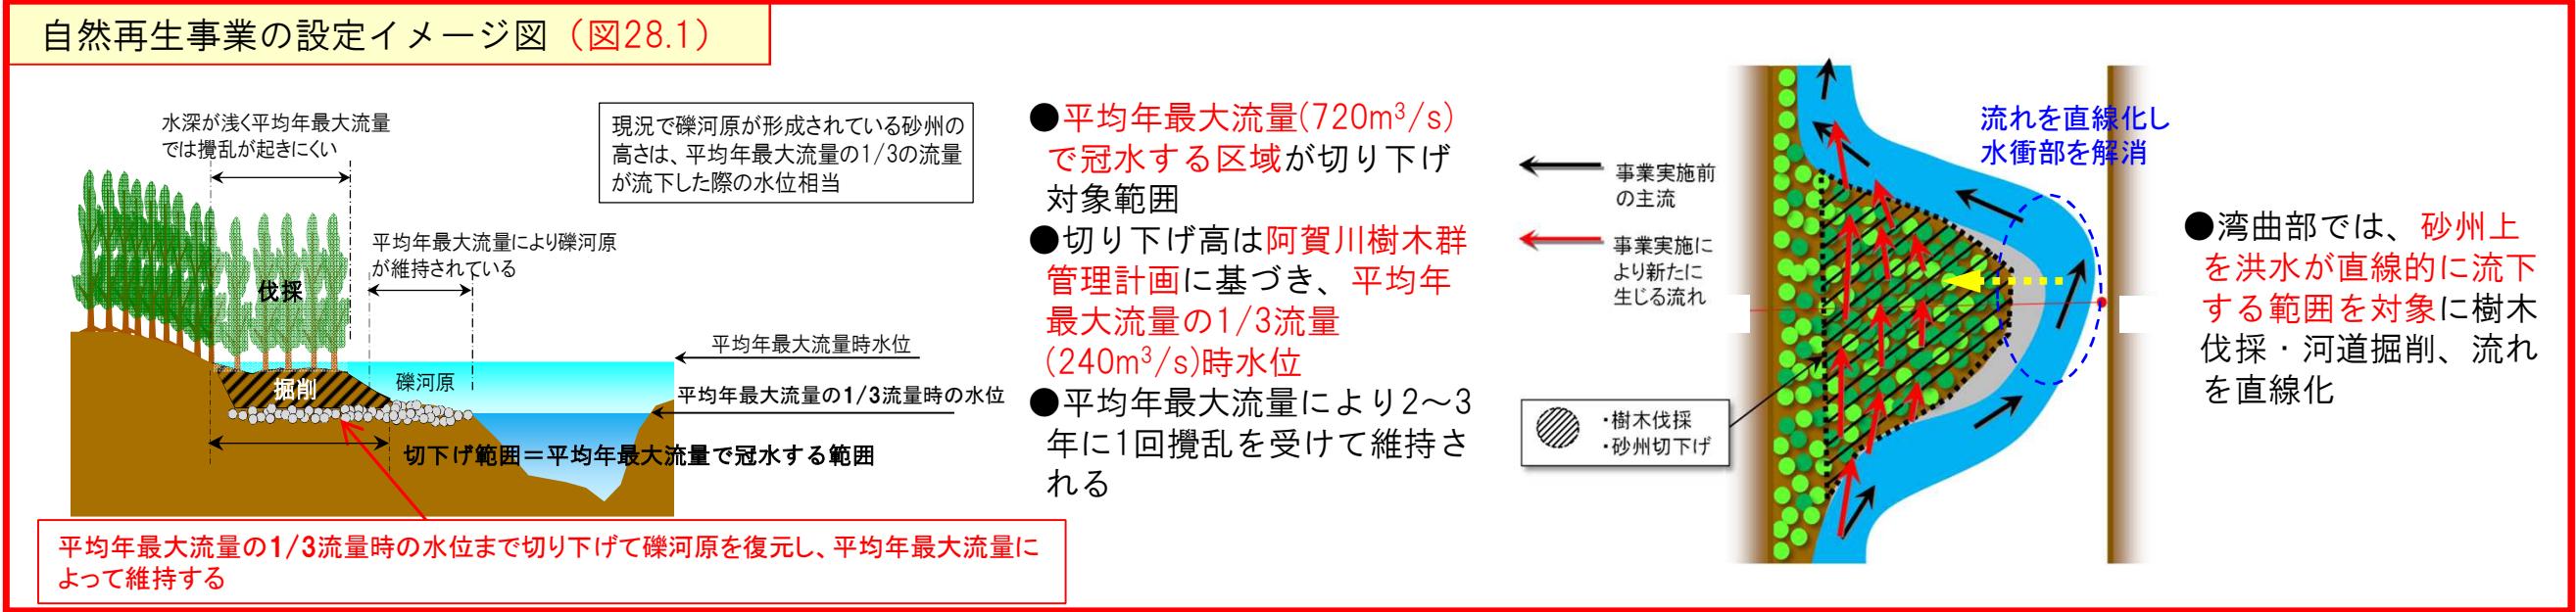
- 中流域整備方針
- ◆みお筋蛇行の要因となっている樹木繁茂している砂州を切り下げ、流れの直線化（蛇行抑制）、砂州と低水路の比高差の縮小、砂州上での水深確保、砂州上の掃流力の向上を図り、合わせて水衝部解消を図る。
  - ◆平均年最大流量の1/3流量：240m<sup>3</sup>/s で冠水する範囲は、樹木繁茂もなく、現状でB/Hが複列砂州形成領域にあるため、事業の対象とはしない。
  - ◆対策実施は、1 波長に形成される砂州単位を1 工区として実施する。
  - ◆切り下げ高さは、1/1（240m<sup>3</sup>/s：平均年最大流量の1/3流量） 流下時の水位を目安とする。
  - ◆陸封型イトヨが安定的に生息している箇所については、保全のための対策に配慮する。
