## 【これまでの取り組みとR7年度の取り組み】

資料-8

## ○セイヨウアブラナ対策

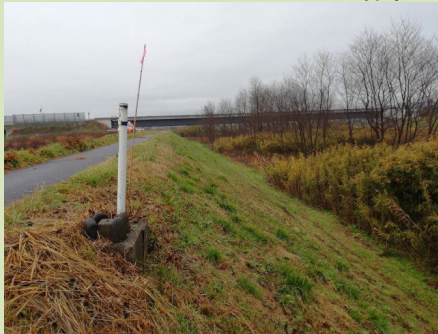
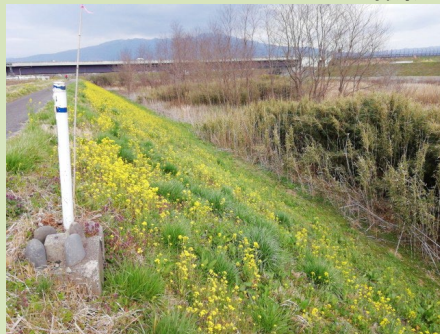
右岸2.4k

- ・塩川出張所管内において、11月に3回目の除草を実施(R4～8年度)。
- ・除草による駆除状況を確認。

R5.12撮影

R6. 4撮影

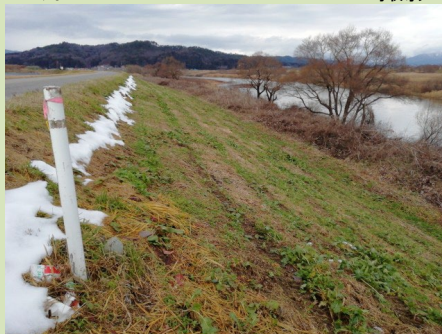
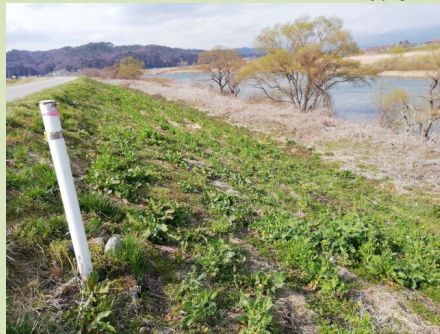
左岸6.4k

R5.12撮影

R6.4撮影

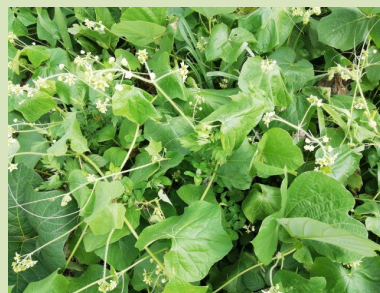
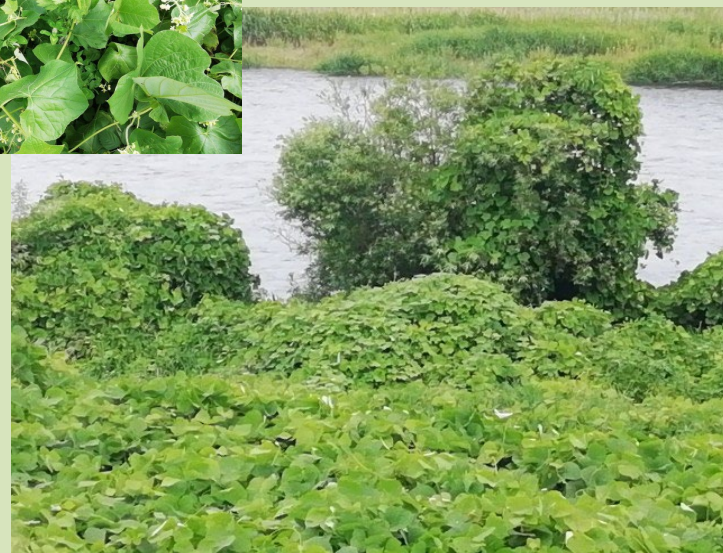
- ・令和6年度は夏場の気温が高かった事によるスズメバチの大量発生とアレチウリが異常に繁茂したことにより除去が困難であった。
- ・令和7年度は、融雪後の気温が上がらないうちに繁茂したアレチウリの除去を行えないか検討を行う。

アレチウリの繁茂状況(R6.7撮影)
