【これまでの取り組みとR7年度の取り組み】

○令和4年度に実施した除草時期の変更について

○セイヨウアブラナ対策

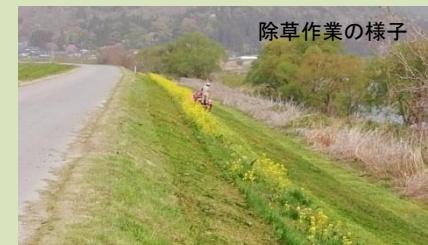
セイヨウアブラナの繁茂状況(R4年度調査)

- 阿賀川・大川ダム水辺現地調査(河川環境基図作成)を実施。
- 堤防植生マップとして、アブラナ類、重要種等の生育状況を調査、管内の植生分布図を作成。

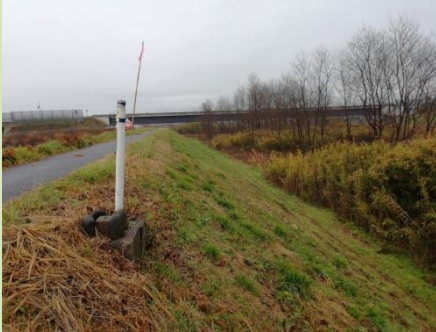
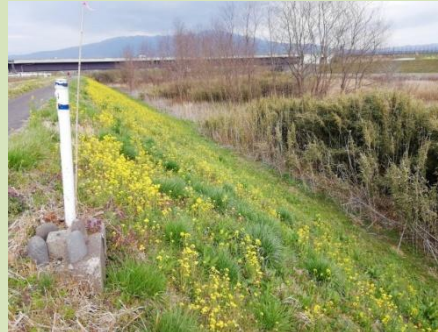
右岸2.4k

- ・塩川出張所管内において、11月に3回目の除草を実施(R4～8年度)。
- ・除草による駆除状況を確認。

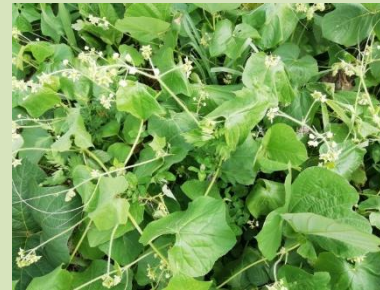
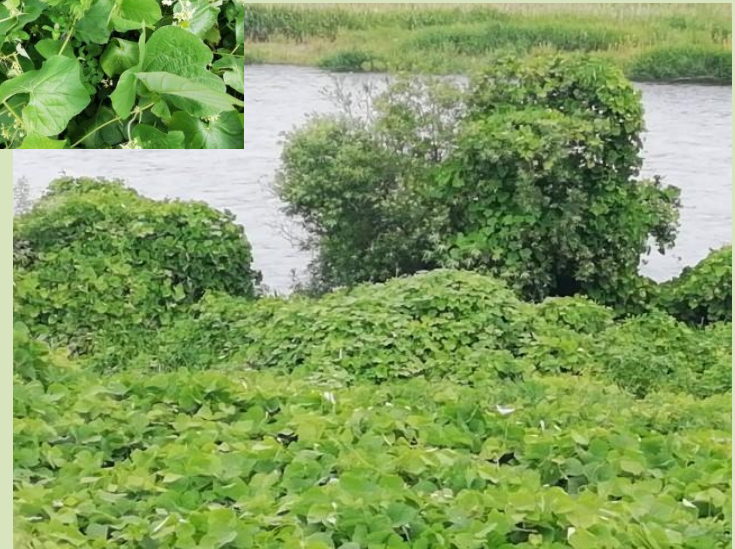
アレチウリの繁茂状況(R6.7撮影)

- ・令和6年度以降は夏場の気温が高かった事によるスズメバチの大量発生とアレチウリが異常に繁茂したことにより除去が困難であった。
- ・令和8年度は、融雪後の気温が上がらないうちに繁茂したアレチウリの除去を行えないか検討を行う。
