阿賀川自然再生計画（案）

平成27年11月

北陸地方整備局
阿賀川河川事務所

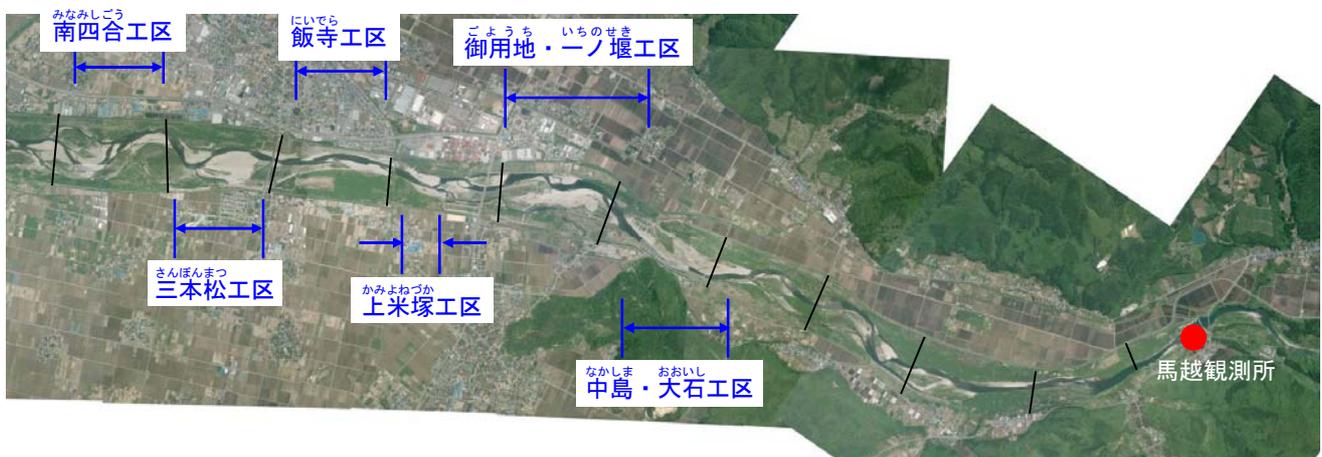
図 7.2 整備対象地区の現況写真

対象区間における工区は、原則としてみお筋の 1 蛇行単位とする(図 7.2)。ただし、みお筋が直線である飯寺工区については水衝部となっている直線区間を対象とする。
