## 阿賀川自然再生事業モニタリング調査の中間報告

平成27年11月11日  
北陸地方整備局 阿賀川河川事務所

# 1. モニタリング調査の概要【1.1 モニタリング調査の方針・対象地域】

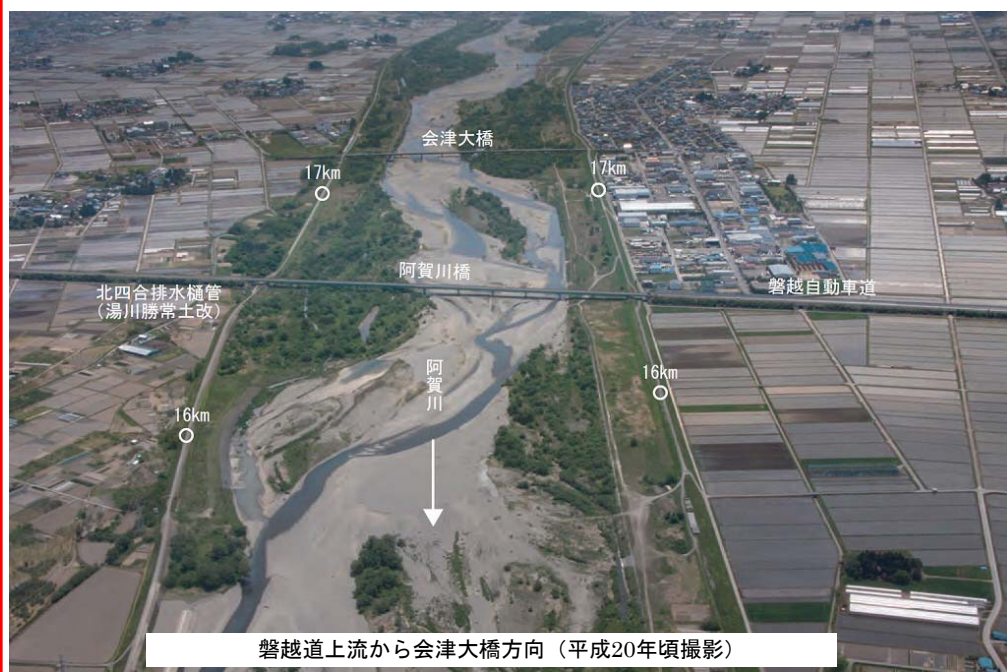
### ■礫河原の状況（図11）

- 非事業実施区間の中で自然に存在する良好な礫河原の代表的な場所として、会津大橋周辺16.3km～17.3kmを選定（図11, 15）
- 27年の鳥類調査ではコチドリ、イカルチドリの営巣が確認されたほか、イソシギの生息を確認（図12）
- 27年の昆虫調査ではカワラバッタを多数確認
- 淵、早瀬、平瀬、タマリ、ワンドなど（図13）多様な水域環境の形成を確認
- 27年夏季調査ではメダカ、秋季調査ではウケクチウグイ（図14）、イトヨ太平洋型（陸封型）、ドジョウ、カジカ、ジュズカケハゼなどの生息を確認

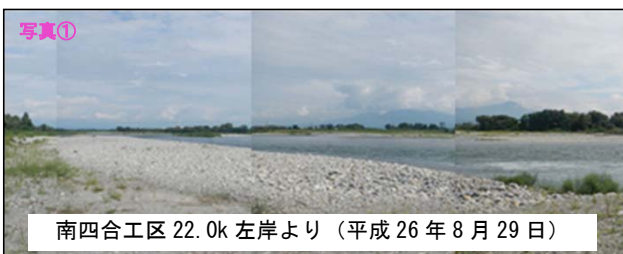
## ■事業の概要（図16）

■左岸から対岸付近まで張り出した砂州を、流れが上下流と連続して直線化するように、河道中央から左岸側の砂州**全域にわたり1/3年最大流量時水位まで切り下げ**、**前面の樹木を伐採**（図16）

■樹木伐採、砂州切り下げを実施した場所を含む**広い区域に礫河原が再生**。みお筋が直線化し、旧みお筋を含む複数の流路が形成。右岸側の旧みお筋はワンドとなり**水衝部が解消**  
■再生した礫河原には、礫河原指標種の**カワラハハコ**、**カワラアカザ**が**広範囲に分布**。礫河原指標種の**カワラバタ**が**広範囲に確認**（図17）。樹林が消失し礫河原が再生したことにより、礫河原指標種の生息・生育環境が拡大

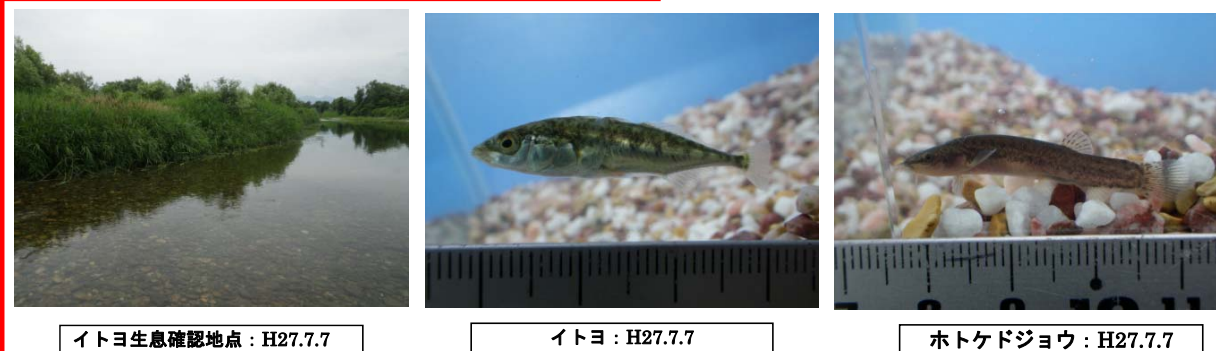
## ■水域環境の状況・確認された魚類（図18）

■複数の流路、**タマリ**、**ワンド**が形成されるなど多様な水域環境が形成  
■26年夏季調査では、**ウケクチウグイ**を、**26年夏季調査**、**27年夏季調査**で**イトヨ太平洋型（陸封型）**を確認。また、27年夏季調査ではワンドでホトケドジョウを確認（図18）

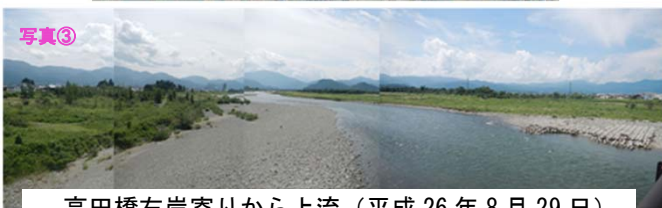
## ■事業の概要（図22）

■現況の右岸みお筋部を埋め戻して河岸の安全度を向上。現況みお筋の**前面に新たなみお筋を掘削**し、その左岸側の**樹木群を現況低水路幅相当で伐採**。伐採部分の砂州は**1/3平均年最大流量時の水位相当で切り下げ**（図22）

■ : 水際部盛土  
■ : 水路開削・瀬替え  
■ : 樹木伐採＋砂州切り下げ

事業年: H26.3  
事業後洪水: なし

■左岸砂州上の樹木伐採箇所は礫河原状態を維持。右岸側の水衝部が堤防際から遠ざかり、旧みお筋と新みお筋からなる**複数の流路が形成**  
■左岸側の礫河原には、礫河原を指標する**一年草のカワラアカザがまとまって分布**。礫河原を指標する**カワラバタは全域に分布**（図23）。施工から間もない場所であり、多年草のカワラハハコは進入できず、一年草が優勢。移動力の大きいカワラバタは広く分布を拡大

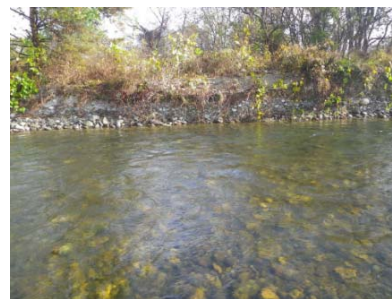
アカザ・カジカ確認された瀬 H26.11.13

■早瀬、平瀬、淵、細流が形成され、多様な水域環境が維持  
■**細流では泥底を好むドジョウが、早瀬、平瀬では浮き石の礫底を好むアカザ、カジカが多く確認**。26年秋季調査で**イトヨ太平洋型（陸封型）が確認**（図24）。アカザ等が好む早瀬が維持され、流水性の種が定着

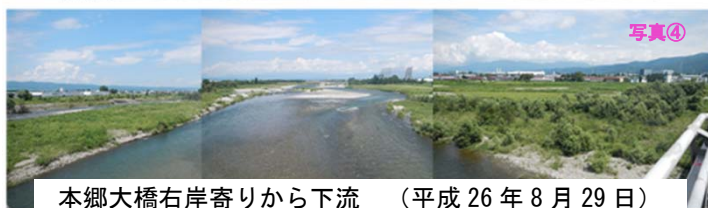
## ■事業の概要（図25）

■左岸側にみお筋を創出、現況みお筋の**左岸側を部分的に切り下げ**。**1/3平均年最大流量時の水位相当で切り下げ**（図25）

事業年: H23.3  
事業後洪水: H23.7, H23.9

■**左岸側の樹林にかわり、礫河原が出現**。右岸砂州前面のみお筋がワンドとなり左岸掘削部前面にみお筋が移動。

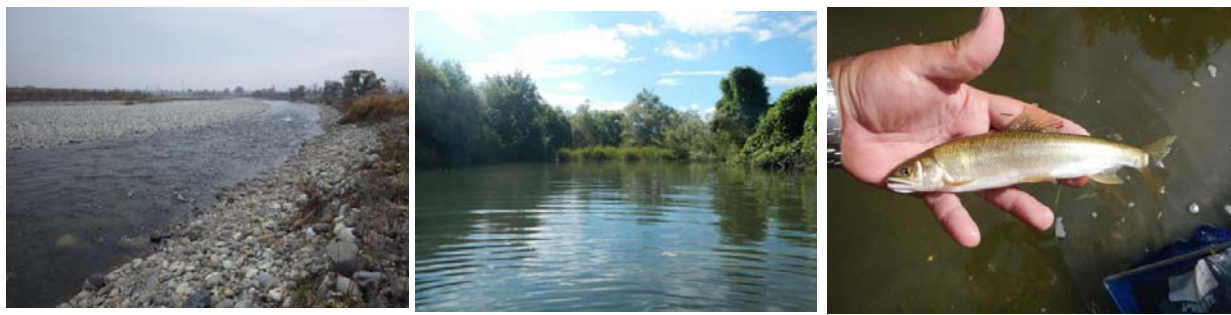
## ■水域環境の状況・確認された魚類（図30）

■みお筋が河道中央に移動し、砂州が複列化。早瀬、平瀬、淵、比較的大きなワンドが形成、多様な環境が維持（図30）

■浮き石の礫底を好むアカザ、カジカを多数確認したほか、27年夏季調査でアユ、ヤマメを確認。生息場、餌場として定着

アカザ・カジカ等確認された早瀬：H26.11.12

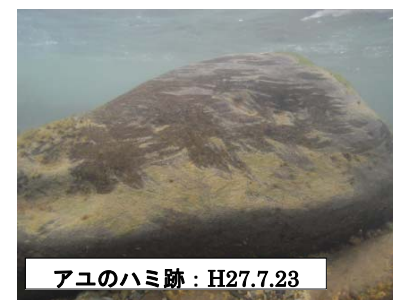
アユのハミ跡: H27.7.23

■アユ、アユのハミ跡を多数確認。**アカザ**、**ヤマメ**、**カジカ**など、きれいな水質で砂礫底を好む種が確認(図39)
