# 阿賀川自然再生モニタリング結果について

平成２８年 ３月 ２日

国土交通省北陸地方整備局 阿賀川河川事務所

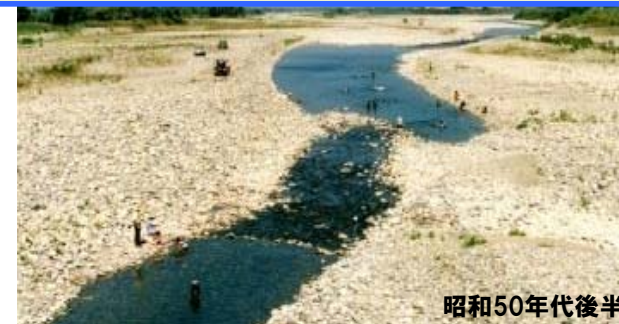
■礫河原面積の推移(21k~27k区間)(図1-1)

- 阿賀川は、昭和40年代までは河道のほぼ全域に礫河原が広がっている状態であったが、砂利採取等を契機にみお筋が固定化し、出水毎にみお筋は低下した。
- その結果、攪乱の生じにくくなった砂州上で樹木が繁茂し、礫河原は減少した(図1-1)。

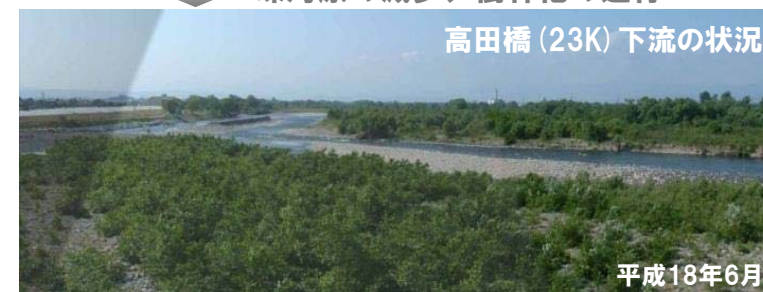
礫河原の減少、樹林化の進行

高田橋(23K)下流の状況

平成18年6月

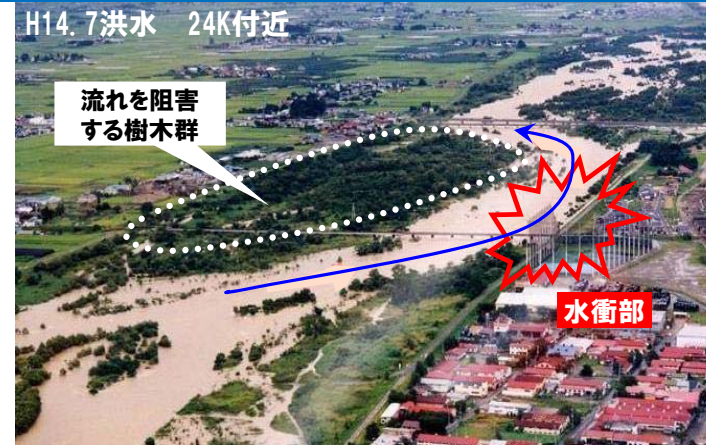
### 樹木繁茂に伴う水衝部の形成

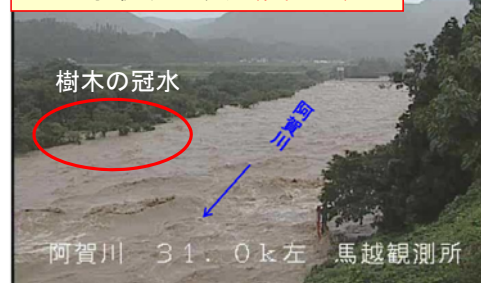
■出水状況写真(図3-3)

馬越水位観測所(9月10日8時30分頃)

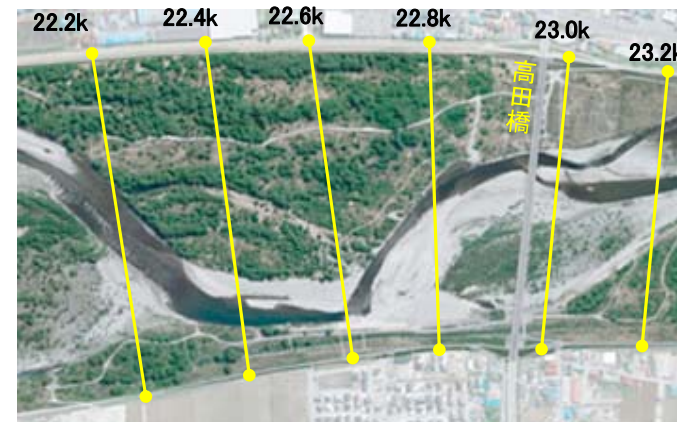
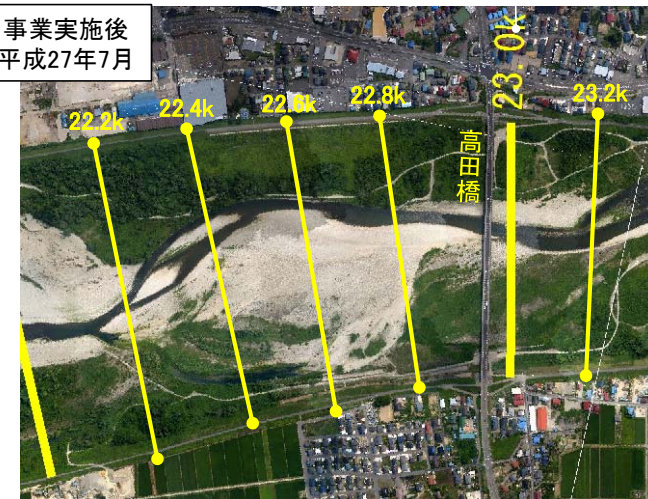
### ■三本松工区における河原面積拡大事例(図3-7)

■三本松工区の変化状況(図3-7)によれば、樹木伐採後は洪水の作用によって流路が大きく変化し、河原が拡大している様子がわかる

H23.7洪水  
H23.9洪水  
H25.9洪水

礫河原の拡大  
樹木面積の減少

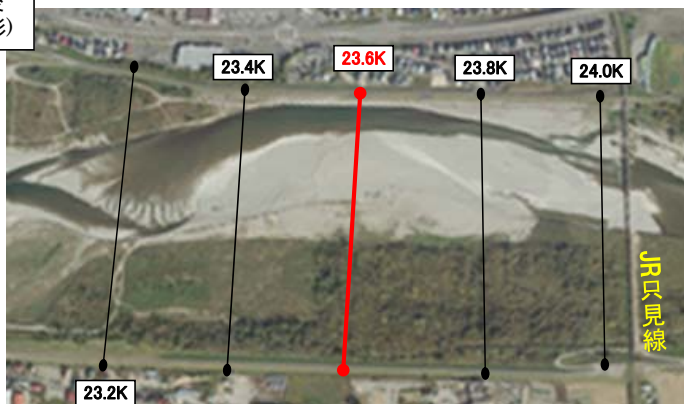
## ■工区別の事業概要【飯寺工区】（図3-9③）

- H25事業実施（樹木伐採、砂州の切り下げ、新規みお筋開削、巨礫投入）
- 事業後に河道中央部に河原が形成。
- H27.9洪水後、開削したみお筋が堆積し、みお筋が右岸側に再形成

みお筋が右岸側に  
再形成

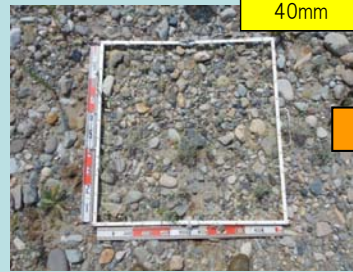
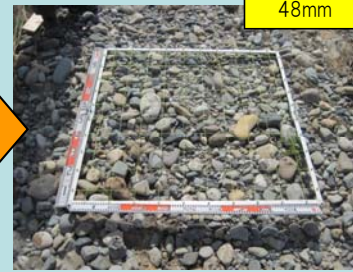
## 南四合工区(図3-11①)

■南四合工区、上米塚工区、御用地・一ノ堰工区では、代表粒径(含有率60%の粒径)は粗粒化し、10mm~20mm程度大きくなっている(図3-11①~③写真および粒径加積曲線)

- 平成27年洪水後、砂州表層の砂礫が粗粒化。
- 今後モニタリングを行い、粒径変化を把握。

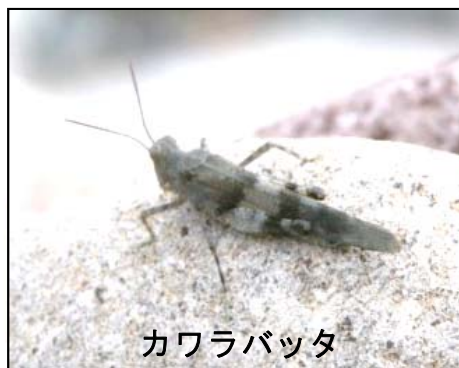
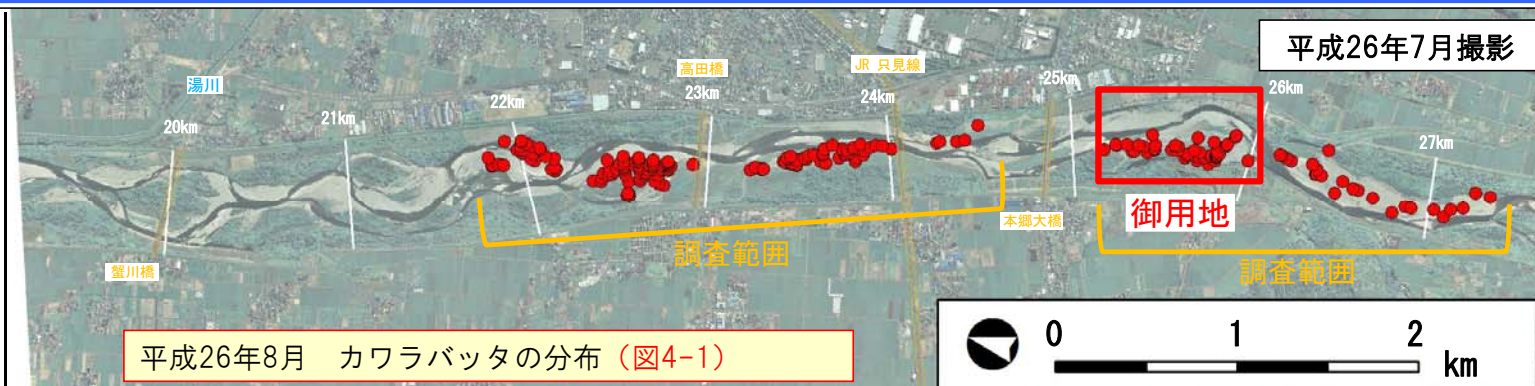
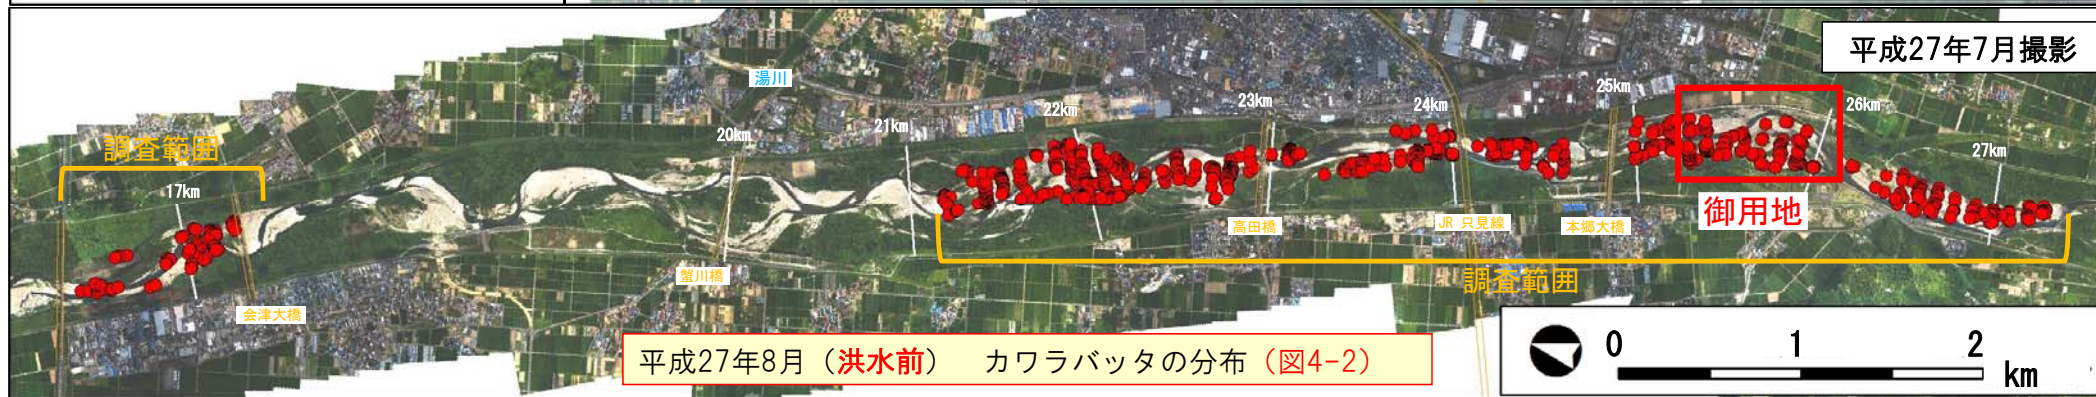
- カワラバッタの分布を、平成26年8月と平成27年8月（洪水前）で比較すると、**分布域は拡大傾向**（図4-1、4-2）。
- 分布域の拡大は平成26年の産卵期（9～10月頃）から平成27年の発生期（8月頃）の間に**大きな洪水はなかったことが一因と推定**（図4-3）。
- 平成27年洪水により、河床材料が大きく変化（御用地の状況：図4-4）。今後モニタリングを行い、**河床材料と生息状況の変化について把握**。

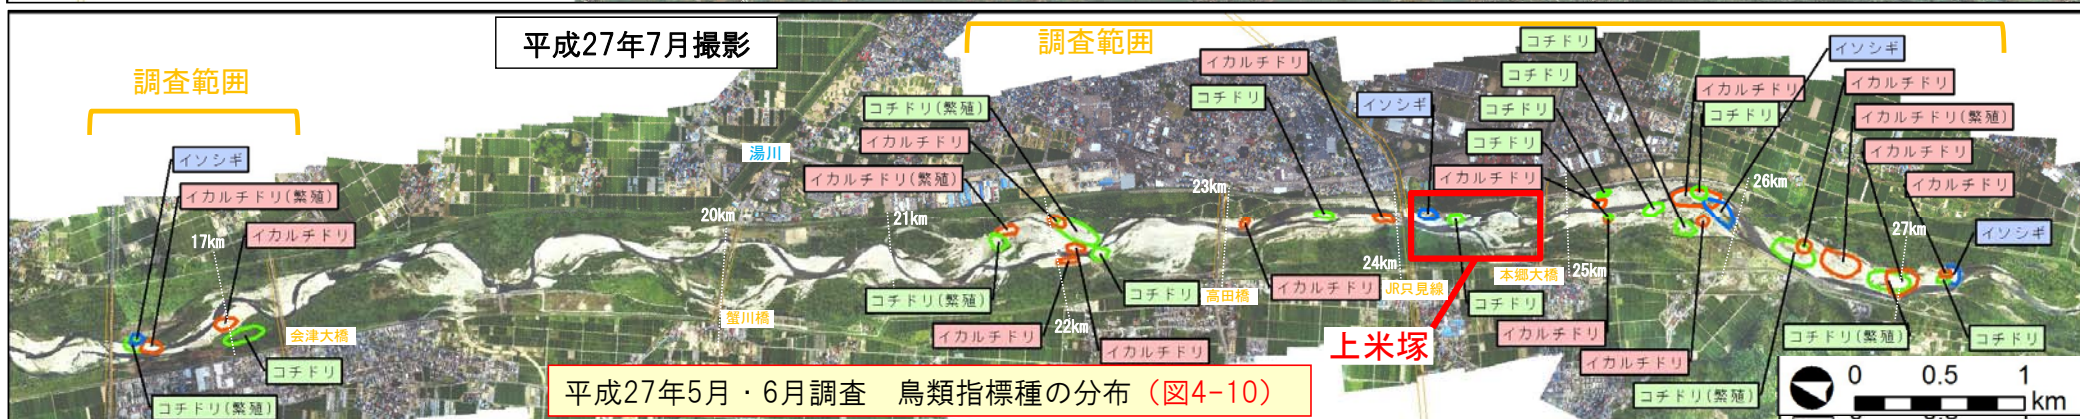
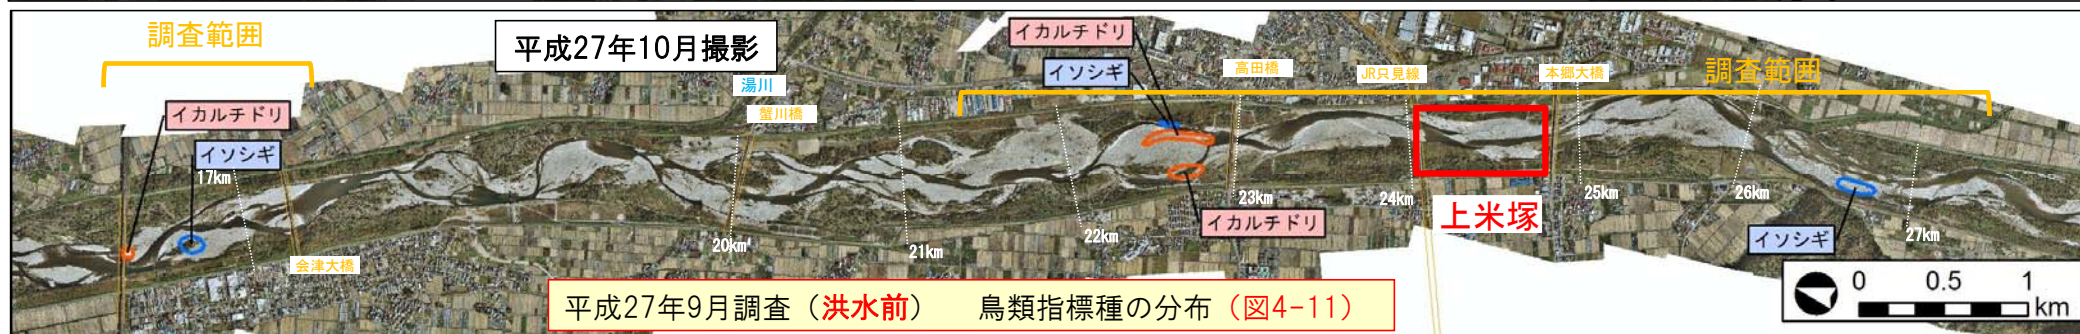
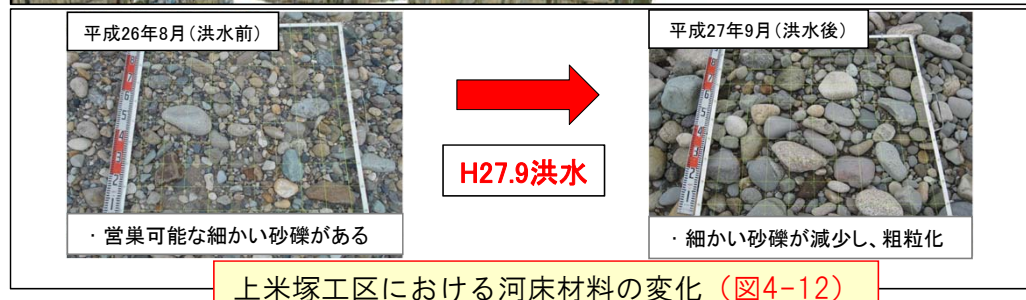
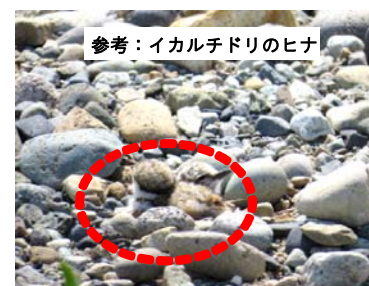
- 指標種3種（コチドリ、イカルチドリ、イソシギ）について、平成26年と平成27年で比較すると、**分布域は拡大傾向**（図4-9、4-10）。
- 平成27年洪水後の調査ではイカルチドリの確認範囲が減少。イソシギは確認箇所が減少。コチドリは渡りにより移動と推察（図4-11）。
- 平成27年洪水により、**河床材料が粗粒化しているため**（図4-12）、**今後営巣に適した粒径の河床材料の分布や営巣地の変化に着目してモニタリングを実施**。

- ・イカルチドリは卵やヒナが礫に擬態。卵のサイズに近い礫が必要。卵を置く箇所の礫はさらに細かい礫が必要。
- ・洪水により、粗粒化が進行したため、今後の営巣の状況について着目したモニタリングが必要。

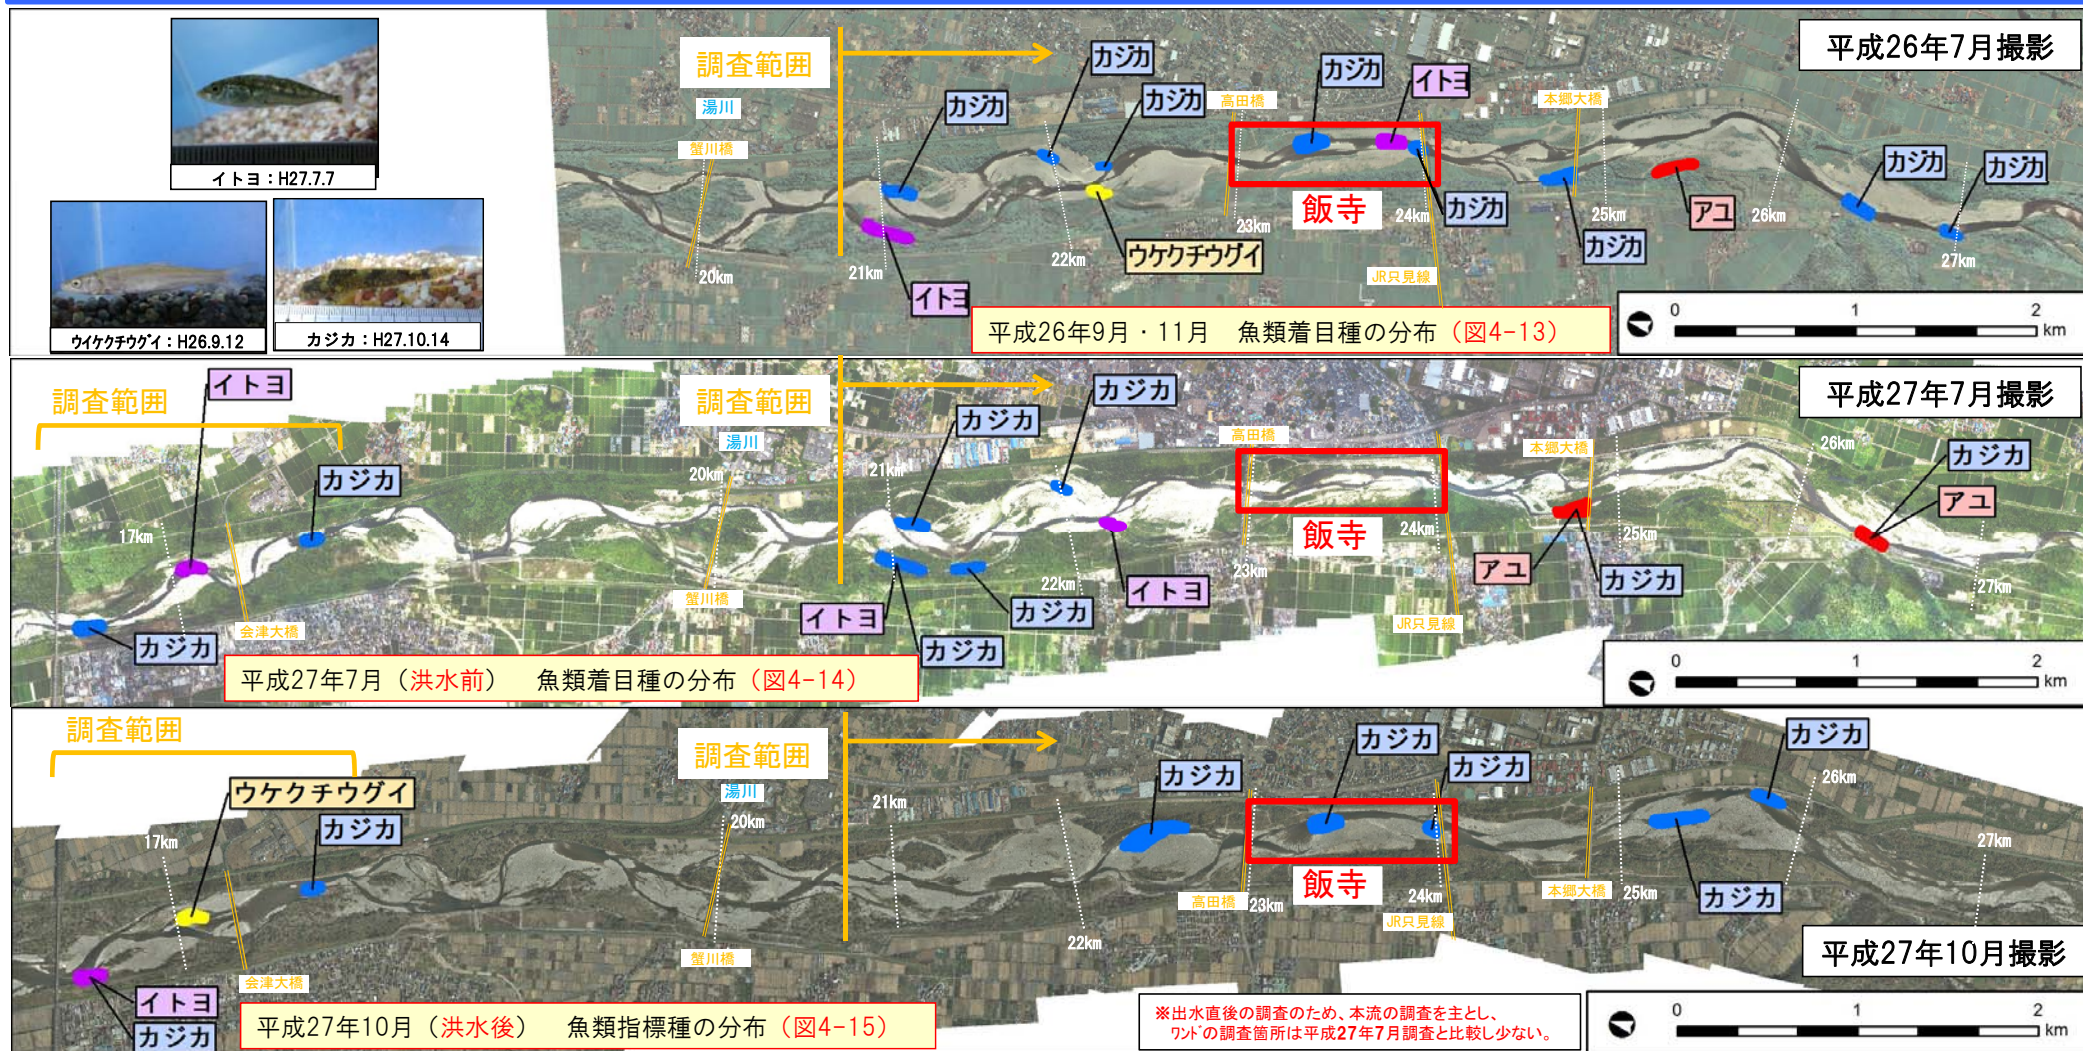
飯寺工区における  
河床の状況の変化（図4-16）

- 平成26年9月・11月、平成27年7月（洪水前）とも、浮き石の礫河床を好む**カジカ、アユ**を広く確認。湧水を伴うワンドを好む**イトヨ**も確認（図4-13,4-14）。
- 平成27年10月（洪水後）は、イトヨはワンド調査箇所が少ないため未確認、ウケチウグイは下流地点で確認（図4-15）。カジカは大きく変化せず。**翌春以降の分布に着目。**
- 平成27年洪水後も、**浮き石状態の河床を確認**（図4-16）。カジカ等浮き石を好む魚種の生息環境を確認。
- 今後は**生息環境**（ウケチウグイについては**瀬・淵の位置**、アユ、カジカは**河床環境**の状況、イトヨは新たに形成された**ワンドや湧水**の状況）**に着目し、モニタリングを実施**

・洪水後も浮き石状態の河床がみられる
