## 阿賀川自然再生計画(案)の更新について

平成 29 年 1 月 30 日

国土交通省 北陸地方整備局 阿賀川河川事務所

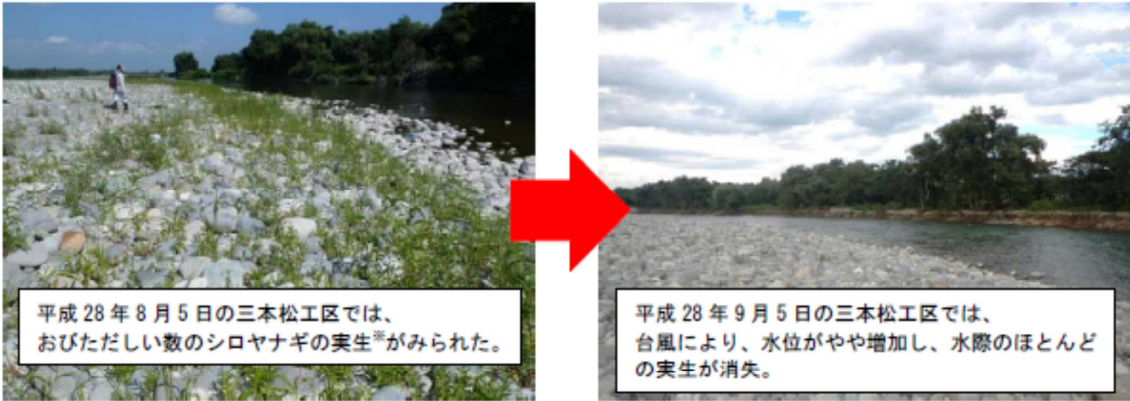
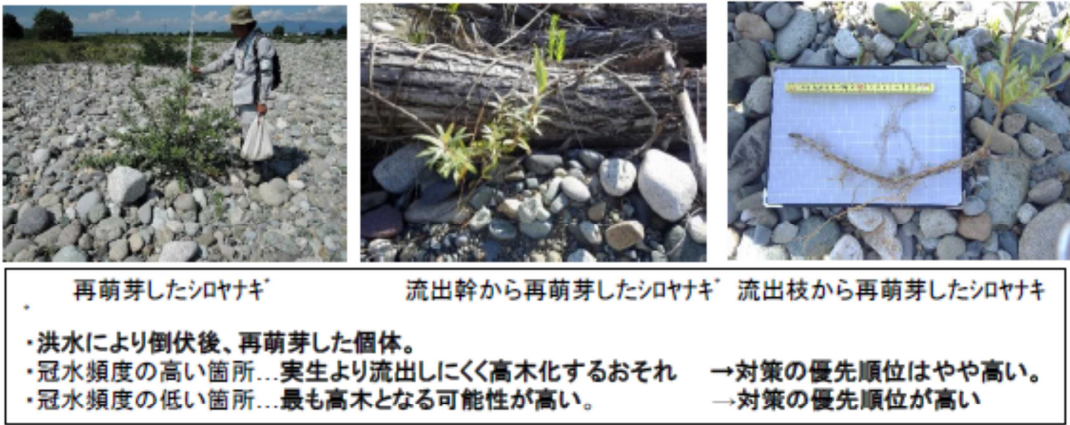
| 第 2 回検討会 | 修正案 | 備考 |
|---|---|---|
| <p>(前回該当ページなし)</p> | <p>7.5 樹林化要因としてのヤナギ類の洪水との関係</p> <p>平成 27 年 9 月出水以降に実施したヤナギ類生育状況調査によると、出水により、植物の多くは消失したが、ヤナギは倒伏し残存した個体も多くみられた。翌平成 28 年は少雪小雨のため 4～8 月まで渇水により、水際でヤナギ類の実生が大量に出現した（図 7.10 左写真）。その後、平成 28 年 8 月 22 日から 23 日にかけての台風の影響により、馬越観測所において流量 660m<sup>3</sup>/s（暫定値）を記録したが、これにより水際のヤナギの実生が流出して消失し、みお筋の実生については通常の出水で消失することが確認された（図 7.10 右写真）。</p> <p>一方、冠水頻度の低い倒伏個体や根や枝の断片からの再萌芽が確認され、冠水頻度の高い箇所と比較し高木化していく可能性がある。（図 7.11）。</p> <div data-bbox="1380 701 2436 1075"><p>平成 28 年 8 月 5 日の三本松工区では、おびただしい数のシロヤナギの実生<sup>※</sup>がみられた。</p><p>平成 28 年 9 月 5 日の三本松工区では、台風により、水位がやや増加し、水際のほとんどの実生が消失。</p></div> <p>図 7.10 ヤナギ類実生の流出状況（三本松工区）</p> <div data-bbox="1380 1176 2380 1572"><p>再萌芽したシロヤナギ 流出幹から再萌芽したシロヤナギ 流出枝から再萌芽したシロヤナギ</p><p>・洪水により倒伏後、再萌芽した個体。<br/>・冠水頻度の高い箇所...実生より流出しにくく高木化するおそれ →対策の優先順位はやや高い。<br/>・冠水頻度の低い箇所...最も高木となる可能性が高い。 →対策の優先順位が高い</p></div> <p>図 7.11 倒伏個体、流出幹、流出枝等からの再萌芽</p> | <p>◇文：追加</p> <p>＊検討会指摘を受け、ヤナギの類に関する記述を追記</p> |
