第4回 阿賀川自然再生モニタリング検討会 議事次第

阿賀川自然再生モニタリング結果について

国土交通省北陸地方整備局 阿賀川河川事務所

阿賀川自然再生計画 (案)

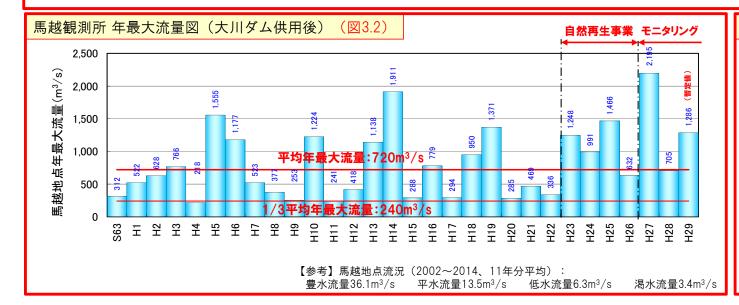
既往観測流量(表3.3)

阿賀川自然再生事業の基本的な設定イメージを図3.1に示した。また、馬越観測所の流況を図3.2、表3.3 に整理した。

- ■砂州上で河床材料の攪乱を起こすため、<mark>樹木伐採と砂州の切り下げにより洪水が砂州上を流れやすい河道</mark>とする。これにより樹木の再繁茂を防止するとともに、洪水を直線的に流下させ蛇行を是正し、水衝部を解消する。(図3.1)
- ■阿賀川樹木群管理計画(H21.2)検討において、阿賀川上流区間では<mark>平均年最大流量の1/3の流量(約240m3/s)に対する水位より比高の低い範囲には樹木群が少ない</mark>ことが分かっている。
- ■従って、砂州切り下げの下限高は平均年最大流量の1/3の流量に対する水位相当の高さとして設定した。(図3.1)
- ■砂州切り下げと樹木伐採に着手した平成21年度以降、平均年最大流量(720m3/s)を越える出水が5度発生した。(図3.2,表3.3)
- ■平成27年9月出水は、阿賀川上流域で史上第2位、大川ダム供用後では第1位の記録的な豪雨となり、馬越水位観測所でピーク流量Q=2,195m3/sを記録した(図3.2表3.3)
- ■平成28年は705m3/s、平成29年は1,286m3/sの洪水が発生しており、それぞれ平均年最大流量、年超過確率1/7程度の規模に相当する。(図3.2 表3.3)

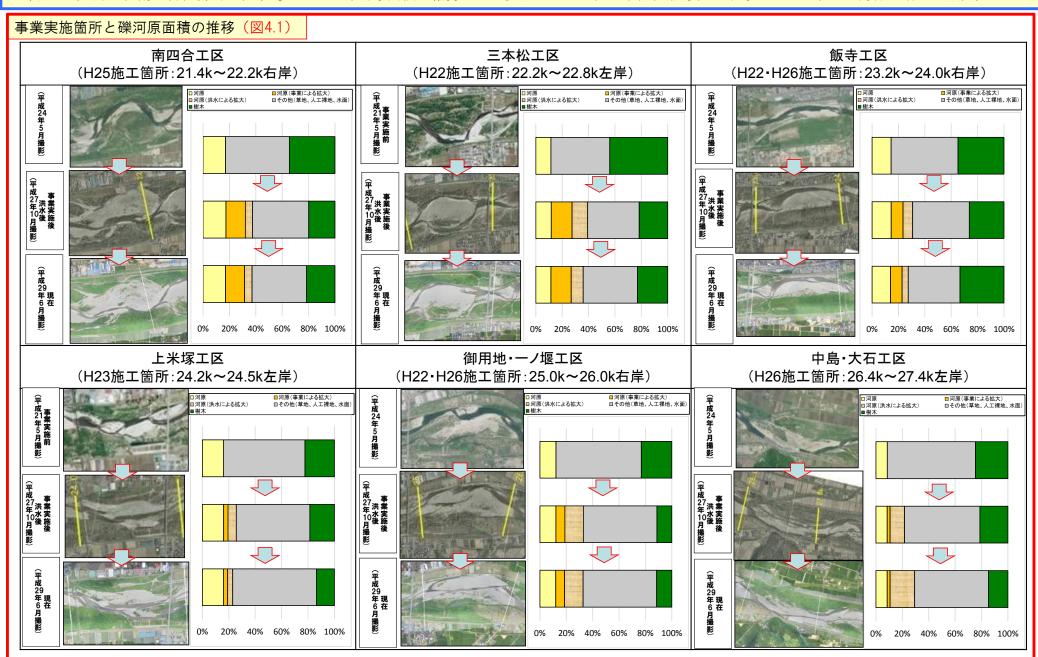
事業着手前から現在までの河道の変化状況の垂直写真と、工区毎の礫河原面積と樹木面積の変化を示した。(図4.1)

- ■各工区とも事業実施前は樹木(緑の箇所)が目立つが、現在は礫河原が広範囲に広がっている。
- ■工事によって創出された河原は、洪水(H23,H25,H27)を受けることで各工区ともに面積が増大している。
- ■平成29年6月は、南四合、御用地、中島工区では礫河原面積は維持または拡大されたが、三本松、飯寺、上米塚工区では草地・樹林の増大で減少。

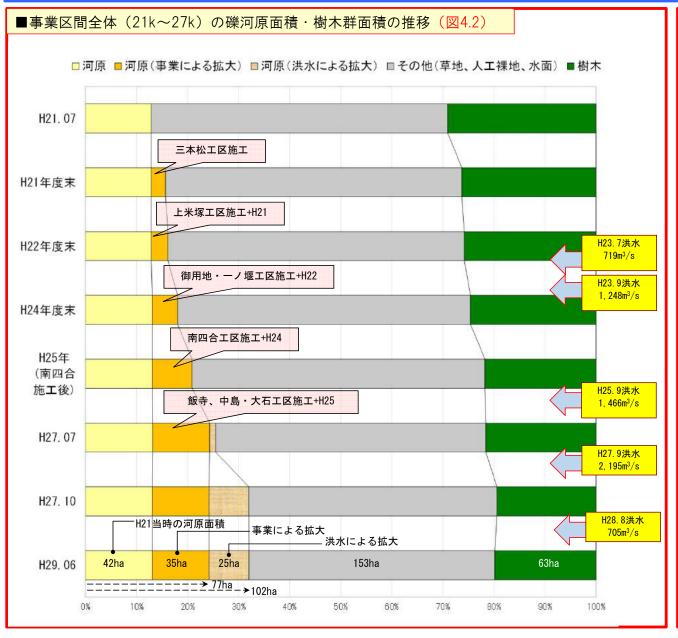
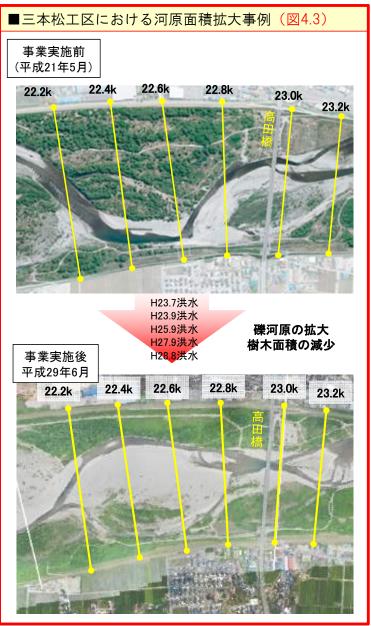
- 事業区間全体について、前ページ図4.1に示した河原、樹木の経年的な面積変化を図4.2に整理した。
- ■河原面積は事業の実施によって42ha(平成21年)から77ha(平成27年7月)に増大し、その範囲は、更に洪水の攪乱を受けて102ha(平成27年10月)に拡大している。(図4.2)
- ■事業後に4回発生した洪水のうち、規模の大きいH27.9洪水による河原面積の増大が顕著である。(図4.2) H28.8洪水後は礫河原面積は概ね維持されている。
- ■三本松工区では、事業実施後、洪水の作用によって流路が大きく変化し、河原が拡大している。(図4.3)

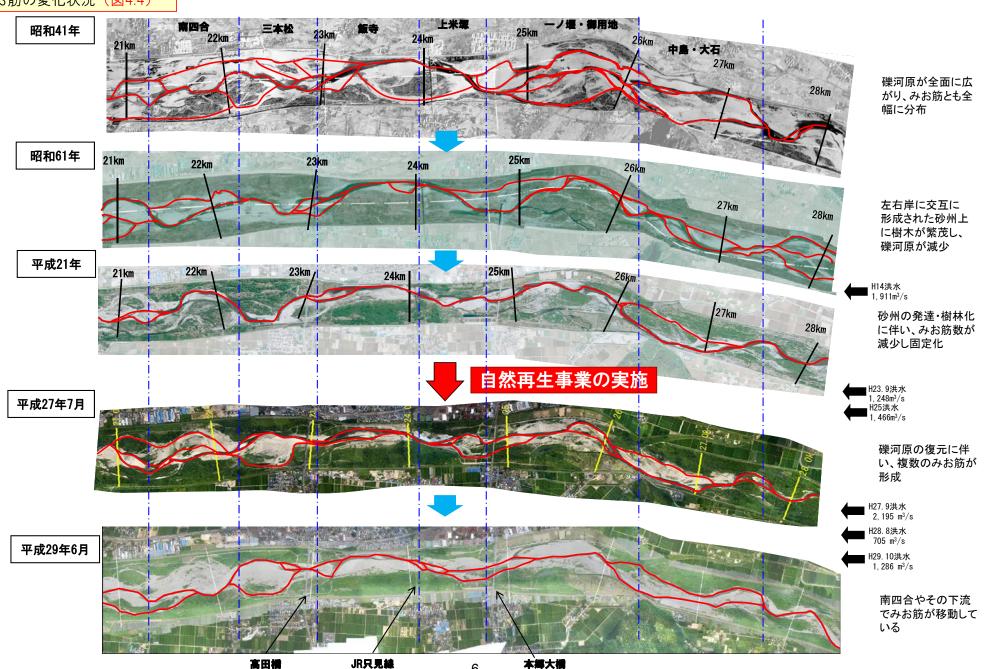
■みお筋の変化状況(図4.4)

昭和40年代から平成21年(自然再生事業着手時点)まで、及び事業実施後(平成27年7月、10月)のみお筋数を比較した。(図4.4)

- ■昭和41年から昭和61年、事業着手前の平成21年にかけてみお筋が減少し、その減少したみお筋付近のみに礫河原が残る状態となった。
- ■平成21年の自然再生事業着手以降は、**礫河原の復元によってみお筋位置が横断方向に変化**するようになり、複数のみお筋が形成されている。

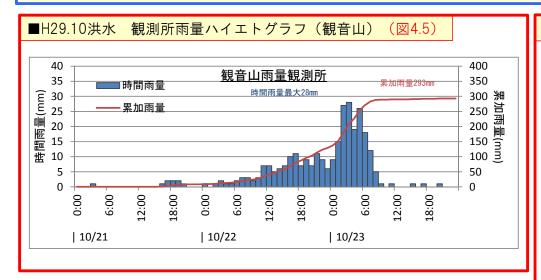
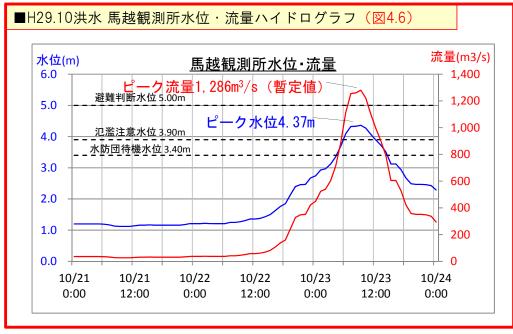
- ■観音山雨量観測所では、10月21日16時から23日20時にかけて、累加雨量293mmを記録した。(図4.5)
- ■馬越地点のピーク水位は観測史上第5位の4.37mで、氾濫注意水位3.9mを50cm近く上回った。(図4.6)
- ■馬越ピーク流量は1,286m3/s(暫定値)。過去の洪水履歴から、砂州上で攪乱が生じると考えられている流量に相当する洪水であった。(図4.7)(動画)

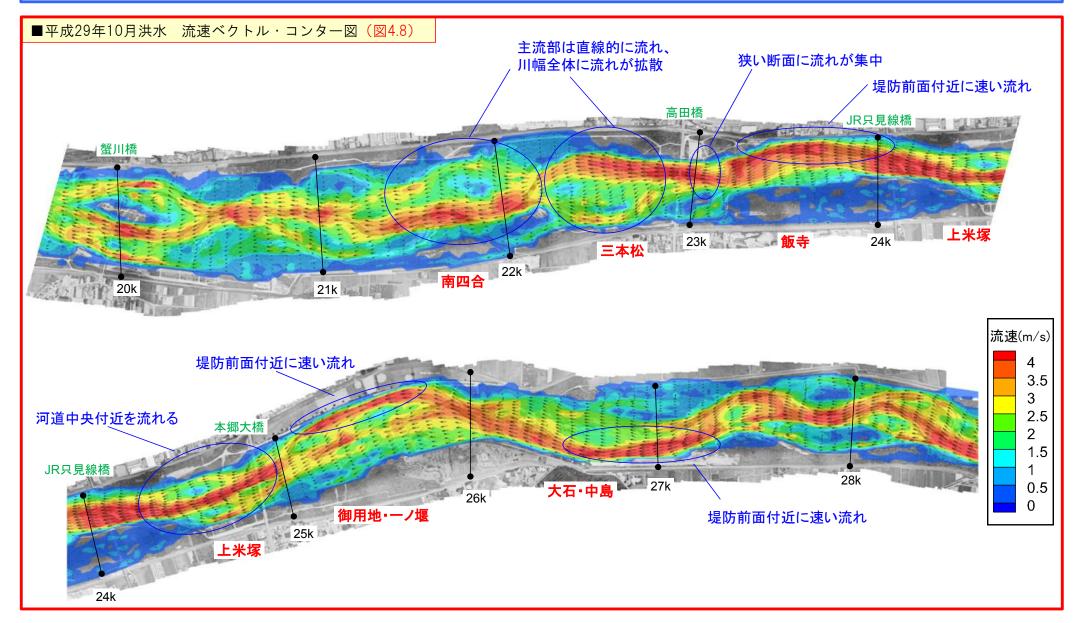
平成29年10月洪水(馬越地点ピーク流量1,286m3/s)を対象とした洪水再現計算を実施した。

- ■南四合、三本松地区は、洪水時の主流部はほぼ直線的に流れ、かつ川幅全体に流れが拡散している。同様の流れの傾向は南四合下流でも見られる。
- ■飯寺地区は右岸側堤防付近に沿って速い流れが生じている。また、工区下流の高田橋付近は流れの幅が狭くなっており、流れが集中している。
- ■上米塚工区は主流部が河道中央付近にあり、南四合や三本松地区と同様、洪水が直線的に流れている。
- ■御用地・一ノ堰地区は広い川幅で流れているものの、右岸堤防付近の流れが最も速い。
- ■中島・大石地区も同様で、川幅全体に流れが拡散しているものの、左岸堤防付近の流速が最も速くなっている。

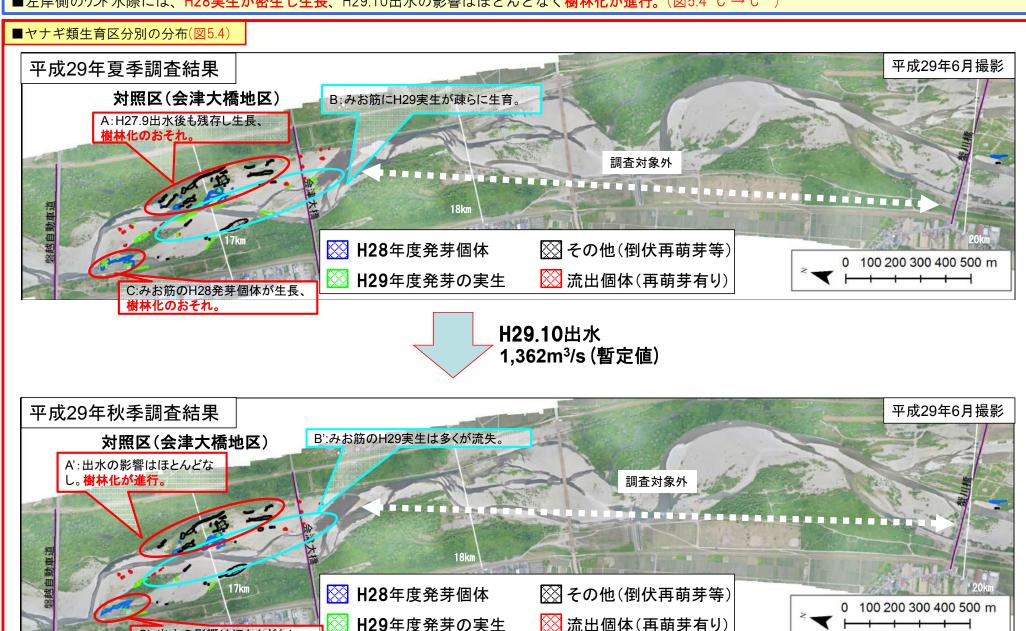
- ■右岸側の礫河原にはH27.9出水後も残存した**再萌芽個体が生長**、H29.10出水の影響もほとんど無く**樹林化が進行。**(図5.4 A → A')
- ■本川には水際に**H29実生が疎らに生育**していたが、H29.10出水で**ほとんどが流失。**(図 $5.4~B \rightarrow B'$)
- ■左岸側のワンデ水際には、H28実生が密生し生長、H29.10出水の影響はほとんどなく樹林化が進行。(図 $5.4\ C \rightarrow C'$)

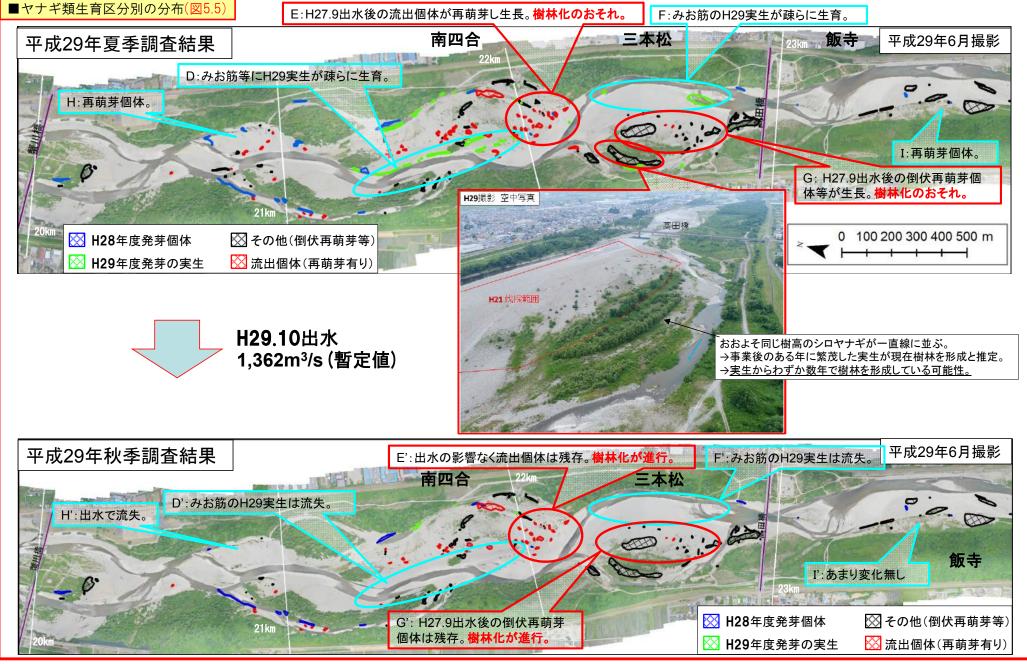
- ■南四合:本川の水際のH29実生は、H29.10出水で流失。(図5.5 D → D')礫河原の流出再萌芽個体は、出水の影響なく生長を確認。(図5.5 E → E')
- ■三本松:本川の水際のH29実生は、H29.10出水で流失。(図 $5.3~F \rightarrow F'$)礫河原の再萌芽個体は、出水の影響なく生長を確認。(図 $5.5~G \rightarrow G'$)
- ■蟹川橋上流:礫河原の再萌芽個体等はH29.10出水で流失。(図5.3 H → H') 飯寺:ヤナキ 類の生育密度は低く特に変化無し。(図5.3 | → |')

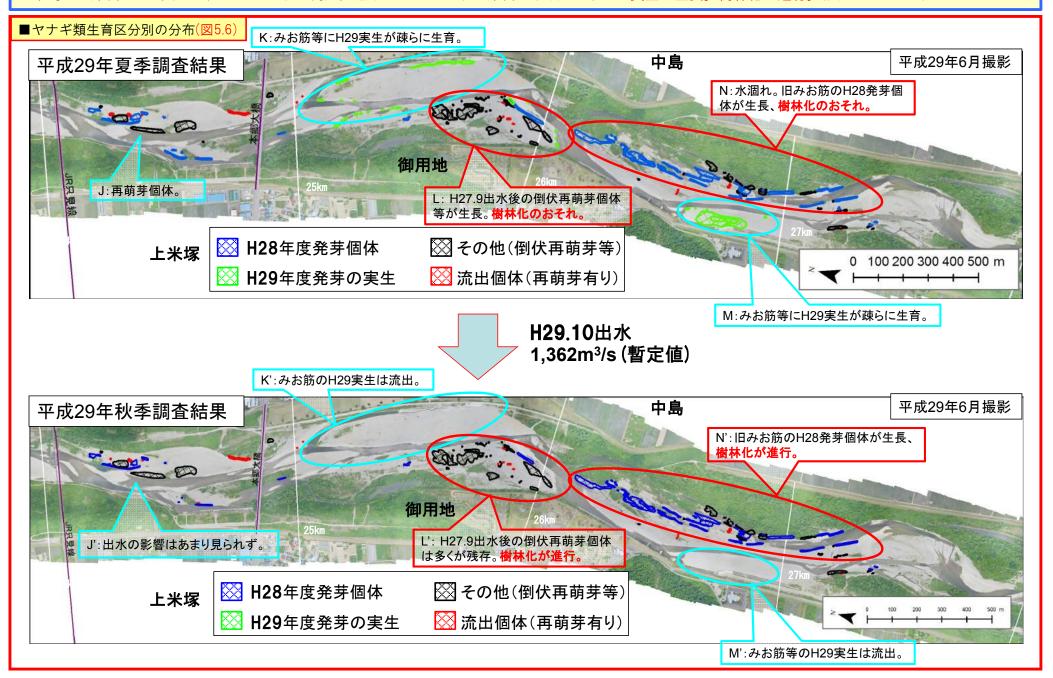
- ■上米塚:ヤナキ*類の生育密度は低く特に変化無し。(図5.5 J → J')
- ■御用地:本川及びワンドの水際のH29実生は、H29.10出水で流失。(図5.5 K → K') 左岸側は、出水の影響なく生長。樹林化が進行。(図5.5 L → L')
- ■中島:左岸側のH29実生は、H29.10出水で流失。(図5.5 M → M')左岸側は水涸れし、H28実生が生長。樹林化が進行。(図5.6 N → N')

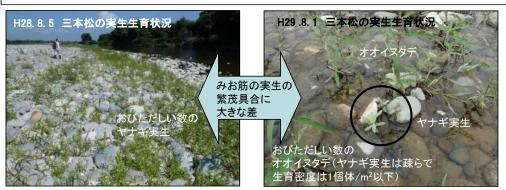
■ H29実生の繁茂状況(事業区間全体)(図5.7)

- ・H28夏季はみお筋に沿って実生が群生、H29夏季は実生は疎らでオオイヌタデが群生。
- ・H28では融雪出水が発生せず、H29では最大293.2m3/s(暫定値)の融雪出水が発生。
- ・ヤナギの開花時期(4月と想定)、種子散布時期(5月と想定)の阿賀川の流量に2年間で大きな違いがみられ、融雪出水の有無が実生の生育に影響を与えている可能性。

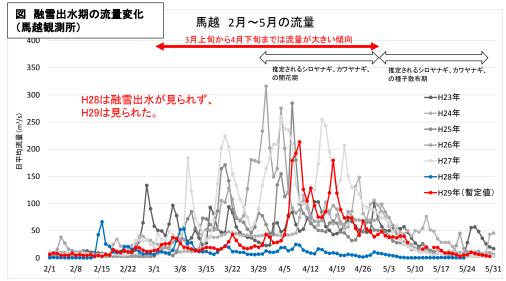
- ■H28及びH29実生の生育特性について整理した。
- ■H29実生はH28年と比較すると生育密度が低く**疎らにみお筋に沿って生育。ヤナギ実生の多かったH28年は融雪出水の無い年であった。**(図5.3)
- ■H28実生の多くはH28.8出水で流出したが、中島地区では高密度に残存。砂州高が高く流出しにくい箇所。H29年11月までに最大2.1mまで生長。(図5.8)

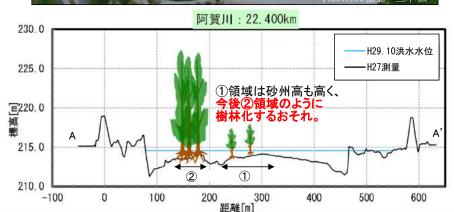
■再萌芽個体の繁茂状況(三本松地区)(図5.9) ・三本松地区は、樹高数mのシロヤナキ、等が点在し、 夏から秋に約58cm生長。 ・点在筒所は砂州高も高く、今後樹林化のおそれ。 H29秋 極 (m) 個型 H29夏 尌高2.6m H29夏(6月) シロヤナギを中心とした群落が点在。 H29夏からH29秋にかけて 約58cm生長し、樹林化のおそれ

- ■礫河原に広く見られた流出または倒伏再萌芽個体の生育特性について整理した。
- ■三本松地区では、樹林地帯に近接した礫河原で再萌芽個体の生長を確認。シロヤナギを中心とする群落は夏季から秋季にかけて平均58cm生長。 砂州高が高く今後樹林化するおそれ。(図5.9)

シロヤナギの樹高変化 三本松地区 夏から秋にかけて 約58cm生長(平均値)

分類	調査項目	これまでに明らかとなったこと	今後の課題	次年度モニタリング調査計画案	備考
植物	ヤナキ*類	・みお筋の実生はその年の出水でおおよそ流失する。出水時の無次元掃流力が高い箇所は流失する。 ・礫河原の再萌芽個体は1年で数十cm生長し、樹林 化のおそれがある。	・出水が無い年にどの程度ヤナギ類が生長し樹林化が進行するか。 ・過年度の出水により比高が高くなった礫河原に 生育するヤナギ類の生長の把握。 ・樹林化傾向にあるヤナギ類の管理手法の検討。	・春季、秋季に任意踏査により、礫河原のヤナギ類の生育状況を把握する。 ・礫河原のヤナギ類の管理手法を検討する。	
112 199		・カワラハハコは洪水により土砂が堆積し埋没しても、次の年に埋没個体から発芽する。礫河原が拡大すれば、種子散布により群落面積が拡大する。	・出水の頻度が下がり、礫河原の草地・樹林化が進行した場合に、群落が維持されるか。		
魚類	着目種	・熱赤外線画像撮影により湧水の位置が明らかとなった。 ・小3は湧水ワンがを利用して繁殖している。事業によって湧水ワンが環境が保全されている。 ・ウケクチウグイの稚魚は会津大橋地区のワンが、や緩流域でウケイの稚魚の群れに混じり生活している。	・阿賀川におけるウケクチウグイの未成魚、成魚の生息状況が不明である。	_	・河川水辺の国勢調査等で長期的モニタリングを実施する。
鳥類	指標種	・コチドリ、イカルチドリの繁殖位置を特定し、礫河原全体で 繁殖環境が維持されている。	・出水の頻度が下がり、礫河原の草地・樹林化が進行した場合に、繁殖環境が維持されるか。	_	・長期モニ外ングの調査計画は次年度モニタリングにおいて検討する。
昆虫類	指標種	・出水が発生してもカワラバッタの生息数に大きな減少 はなく、個体群が維持されている。	・出水の頻度が下がり、礫河原の草地・樹林化が進行した場合に、個体群が維持されるか。

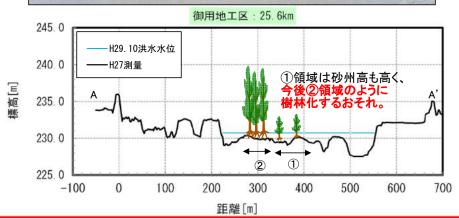
■再萌芽個体の繁茂状況(御用地地区) (図510)

■御用地地区も、三本松同様に礫河原で再萌芽個体の生長を確認。シロヤナキを中心とする群落は夏季から秋季にかけて平均52cm生長。 砂州高が高く今後樹林化するおそれ。(図5.10)

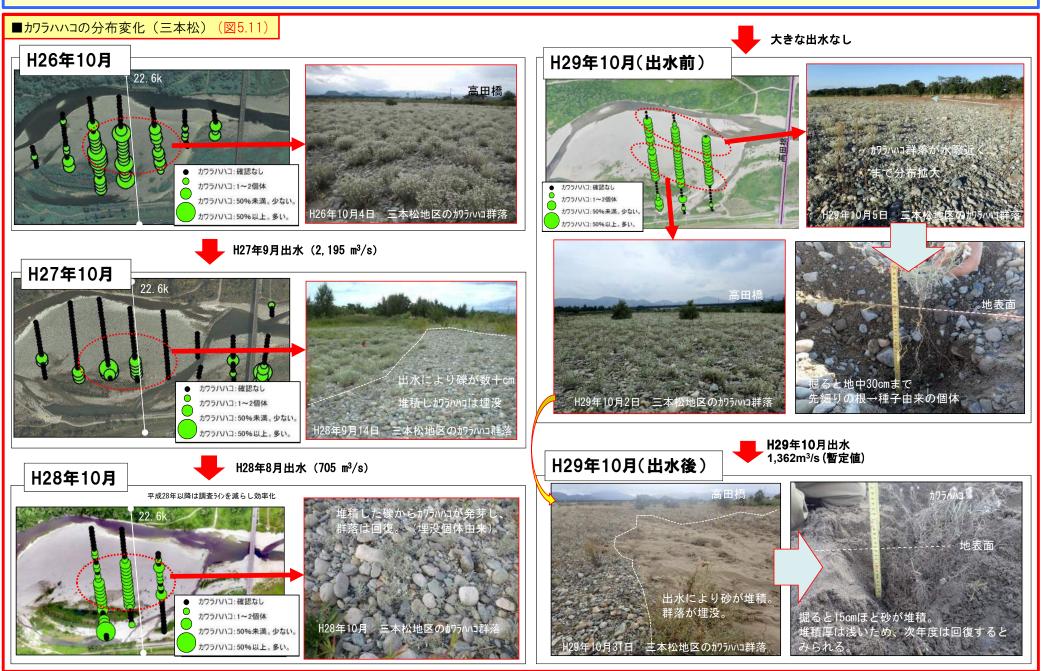
- ■礫河原指標植物のカワラハハコについてモニタリングを継続して実施。H29年には、H26年と同規模の広大なカワラハハコ群落を確認。(図5.11)
- ■群落の分布が水際近くまで拡大。分布拡大した個体の根は地中約30cmまで張り、先細りの根のため種子由来の個体と推定。(図5.11)
- ■平成29年10月出水後、三本松では群落の一部に砂が堆積し埋没。堆積厚は15cm程で次年度には群落は回復すると推察。(図5.11)

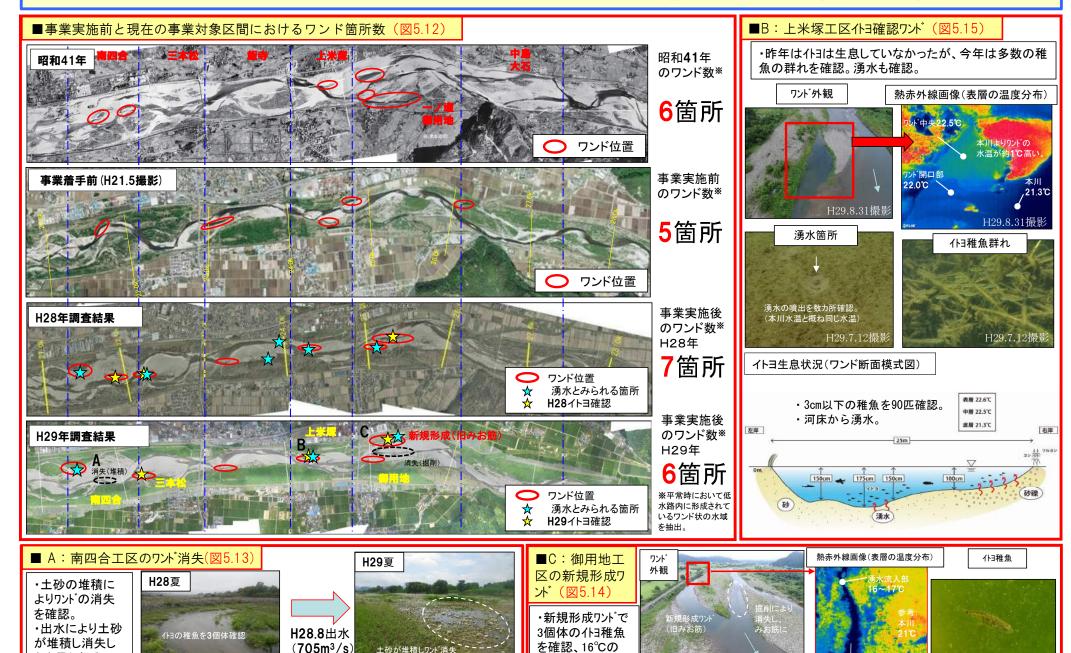
- ■事業着手前と現在の河道を比較すると、ワンが数は5箇所から6箇所に増加。(図5.12)事業により冠水領域が拡大したため、ワンが環境が増加。
- ■南四合工区ではワンデが土砂堆積により消失。(図5.13) 御用地工区で新規ワンドが形成。低温の湧水の流入及び小3の生息を確認。(図5.14)
- ■上米塚工区のワンドで新たに多数のイトヨを確認。(図5.15) **■湧水ワンド環境が位置を変えながら維持されていることを確認。(イトヨの繁殖行動の動画)**

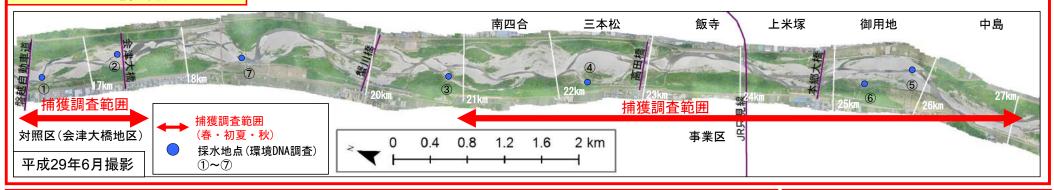
■ H29ウケクチウク・イ調査箇所 (図5.16)

- ■H29年はウケクチウグイの生息状況把握のため、初夏に補足調査を実施。春季、秋季調査時は魚類相調査及び環境DNA調査も実施。(図5.16)
- ■初夏、秋季に今年生まれのウケクチウグイを会津大橋地区で捕獲。ワンゲ、岸際の緩流域でいずれも多数のウグイの群れに混じる1~2個体を確認。(図5.17)
- ■環境DNAでも会津大橋地区でのみ検出。(図5.17) 礫河原に特徴的な水域環境がウケクチウグイ稚魚の生息場として重要であることを確認。(図5.18)

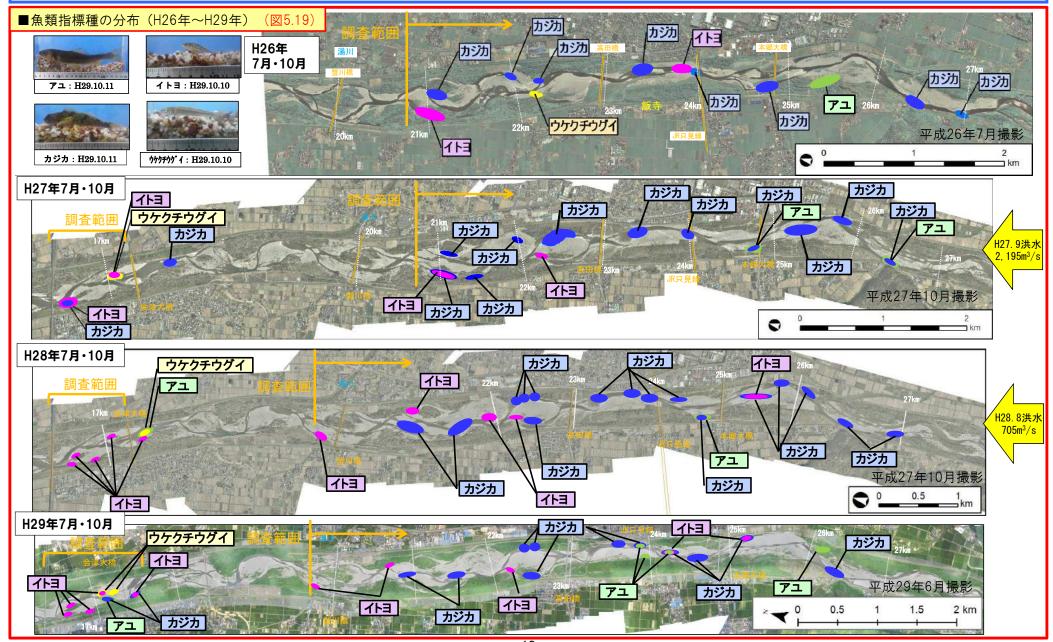
- ■水域の指標として魚類を調査。アユ(早瀬)、ウケクチウグイ(淵・ワンド)、イトヨ(湧水)、カジカ(浮き石)に特に着目し、生息状況を把握。
- ■平成27年7・10月は、**浮き石の礫河床を好むカジカ、アュを広く確認。湧水を伴うワンドを好むイトヨも確認。ウケクチウグイは会津大橋の2箇所の確認**。(図5.19)
- ■平成28年7・10月では、カシ・カは同様に広く確認。小ヨの生息箇所が顕著に増加。ウケクチウク・イは会津大橋地区の1箇所で確認。(図5.19)
- ■平成29年5・7・10月では、カシカ・小3は同様に広く確認。ウケクチウグイは会津大橋地区の2箇所で確認。(図5.19)
- ■出水後も、瀬、淵、ワンドといった生息環境が維持され、**着目種の良好な生息環境が維持されている**と推察される。

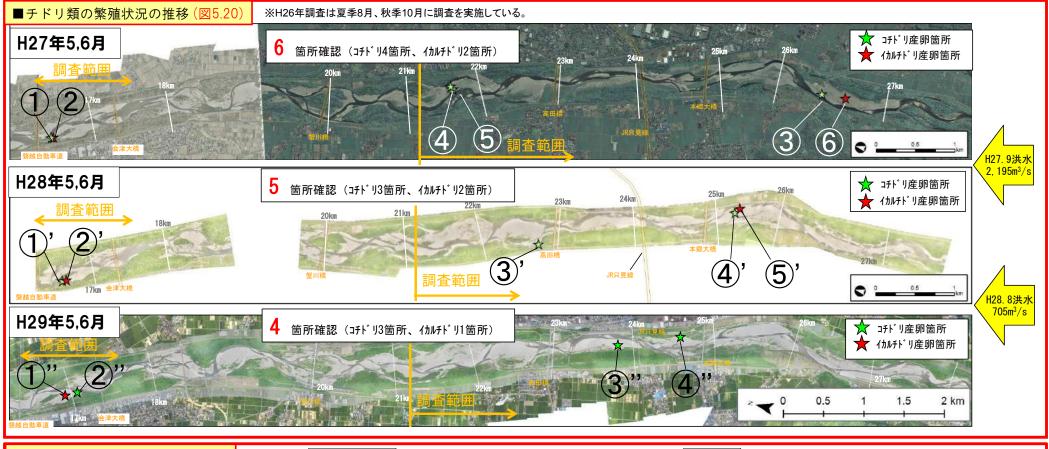
- ■礫河原指標種であるコチドリ、イカルチドリの産卵箇所を調査。全域を踏査し、赤外線カメラを使用して卵・ヒナの確認を実施。(図5.20)
- ■平成27年は6箇所、平成28年は5箇所、平成29年は4箇所で産卵を確認。(図5.20)
- ■平成27年から平成29年では、成鳥、卵の確認数は減少、ヒナの確認数は増加。事業区間全体で繁殖環境が維持。(図5.21)(コチドリの育雛動画)

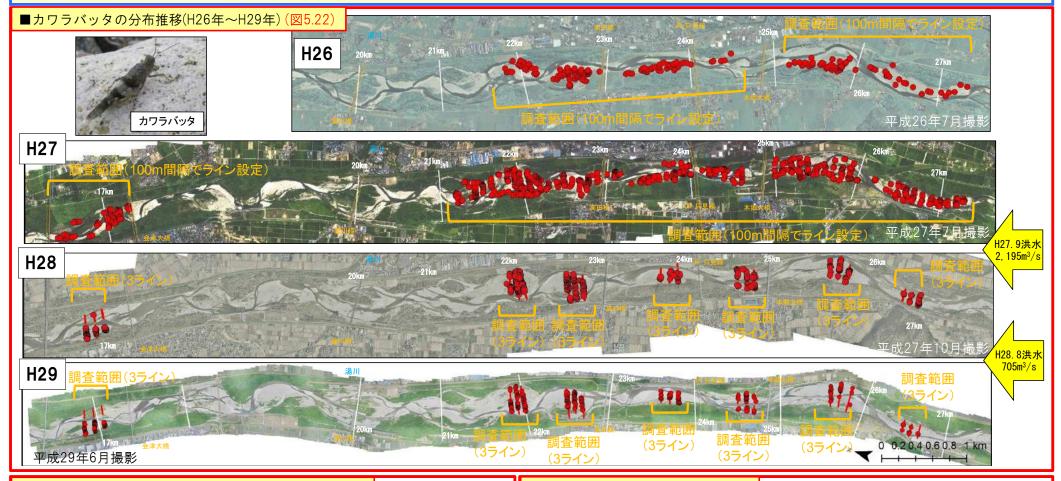
- ■礫河原が主な生息場所であるカワラバッタを指標種として、生息状況を把握。ラインセンサスにより各地区の代表側線を調査。
- ■平成26年から調査範囲全域で個体群を確認。**地区別の個体数の推移も概ね増加傾向。**出水の翌年も個体群の維持を確認。(図5.22、図5.23)
- ■調査と平行し繁殖生態を確認。(動画) また、H29年10月出水後も礫河原で成体を確認。次年度以降も個体群が維持されると推察。(図5.24)

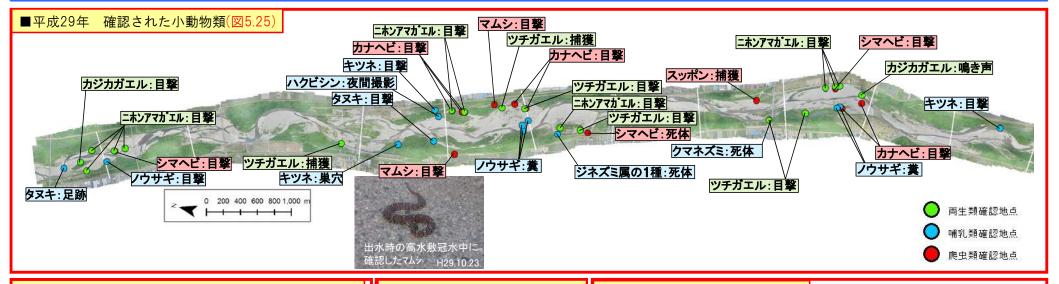
- ■その他の種については、昆虫、植物、鳥類、魚類調査時の任意観察で確認。
- ■哺乳類6種、爬虫類4種、両生類3種を確認。(図5.25) H26からH29年の4年間で合計16種を確認。(図5.26)
- ■礫河原を利用する小動物の確認のため、夜間自動撮影カメラを設置。<mark>夜間活動するハクビシンを2例確認。</mark>(図5.26)
- ■秋季にスッポンの幼体を捕獲。DNA解析を実施し、在来種系統の遺伝子型であることを確認。(図5.28)
- ■確認された種は平地の樹林や草地、水辺などを利用する種であり、阿賀川周辺を広く利用していると推察。

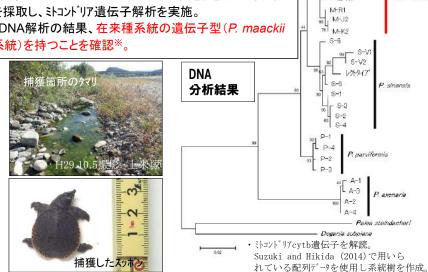
・秋季に上米塚地区でスッポンの幼体を捕獲、一部組織 を採取し、ミトコント・リア遺伝子解析を実施。

·DNA解析の結果、在来種系統の遺伝子型(P. maackii 系統)を持つことを確認※。

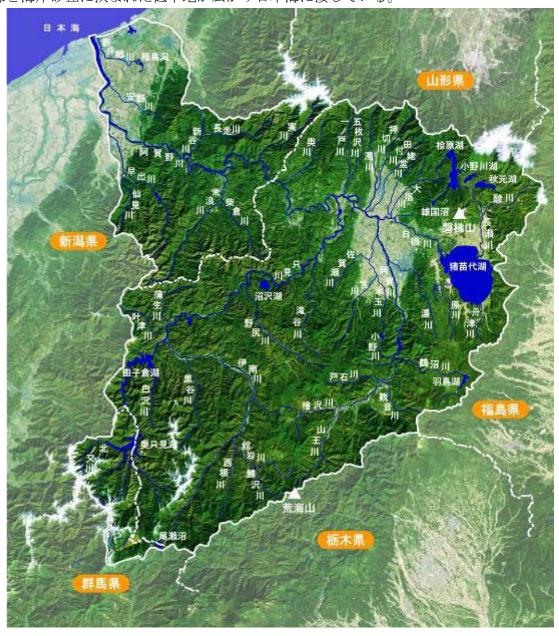
図 1.2 阿賀野川流域地形図

阿賀野川流域の地形は、上流部は東側が奥羽山脈に阻まれ、西は越後山脈、南は 帝釈山脈、北は 吾妻山と 飯豊山とを結ぶ連峰に囲まれ、1,000m~2,000m 級の山々が周囲にそびえているほか、南北約 40km、東西約 12km の会津盆地、猪苗代湖等多くの湖沼が存在する。中流部は東が飯豊山、大日岳、三国岳等の飯豊連峰によって、西は 白山、栗ヶ岳、中ノ又山によって阻まれ、先行谷と河岸段丘が形成されている。下流部は、広大な扇状地を呈した越後平野が形成され、山間部と海岸砂丘に挟まれた低平地が広がり日本海に接している。

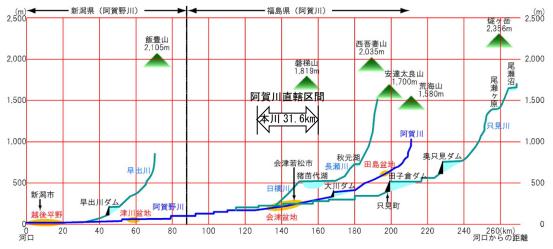
図1.5 阿賀野川縦断図

馬越頭首工から宮川合流点付近までは河床勾配は約 1/200~1/300 であり、会津盆地の扇状地 を流下し、河道幅は300m~600m程度で河床材料は粗礫となっている。

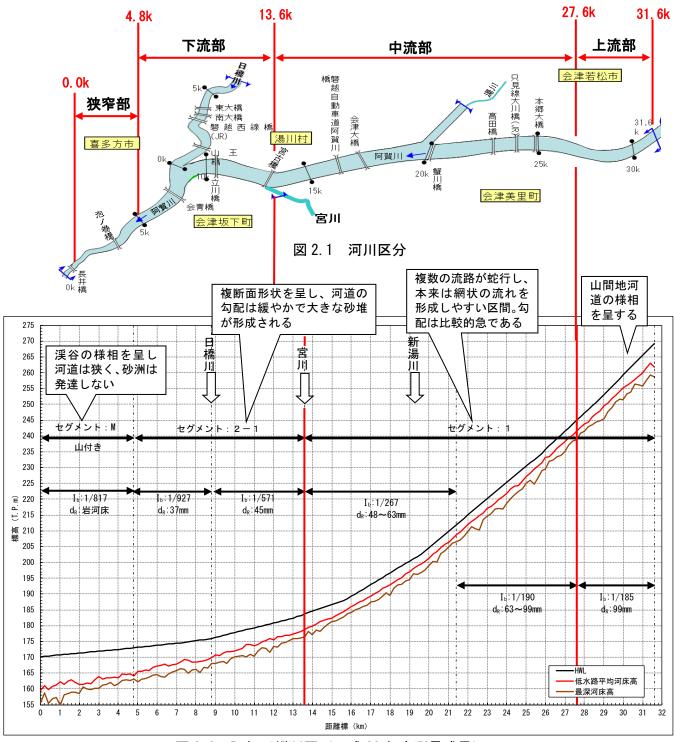
図 2.2 阿賀川縦断図 (平成 20 年度測量成果)

阿賀川本川の直轄区間を河道の特徴に応じて区間区分した(図 2.1~2.2)。また、区分毎の環境の特徴を次ページ以降 2.2~2.5 に整理した。

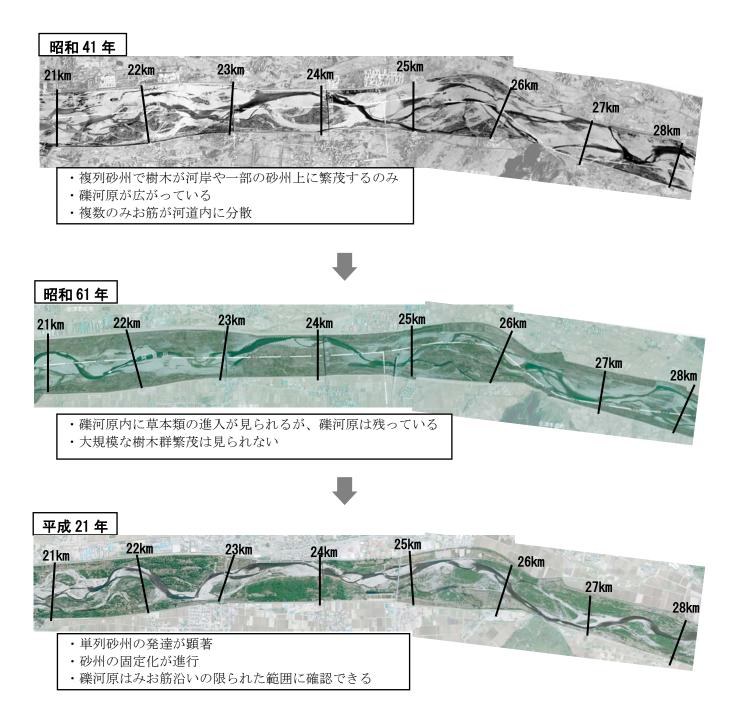
図 3.1 航空写真で見る河道の変遷 (21k~28k)

図 3.1 に示す経年航空写真によると、昭和 40 年代までは複列砂州が形成され、一断面内に複数の流路があり、礫河原が広がっていた。その後、昭和 60 年代には、左右岸に形成された砂州に草本類が進入しはじめ、平成 20 年代になると、砂州上に樹木群が発達し、砂州の固定化が見られる。

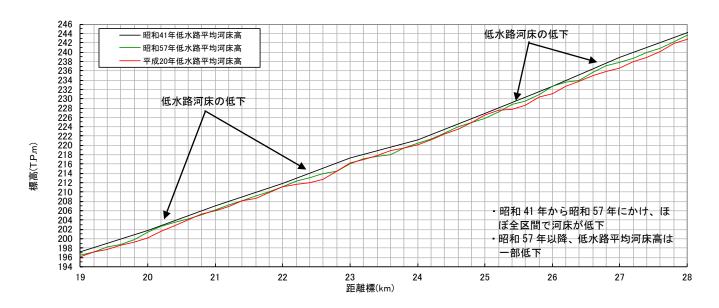
図 3.2(1) 低水路平均河床高の縦断形状の変化

さらに、平均河床高、最深河床高(図 3.2(2))ともに昭和 57 年の砂利採取規制後も継続して河床低下の傾向がみられる箇所があり、局所洗掘が進行しているものと考えられる。

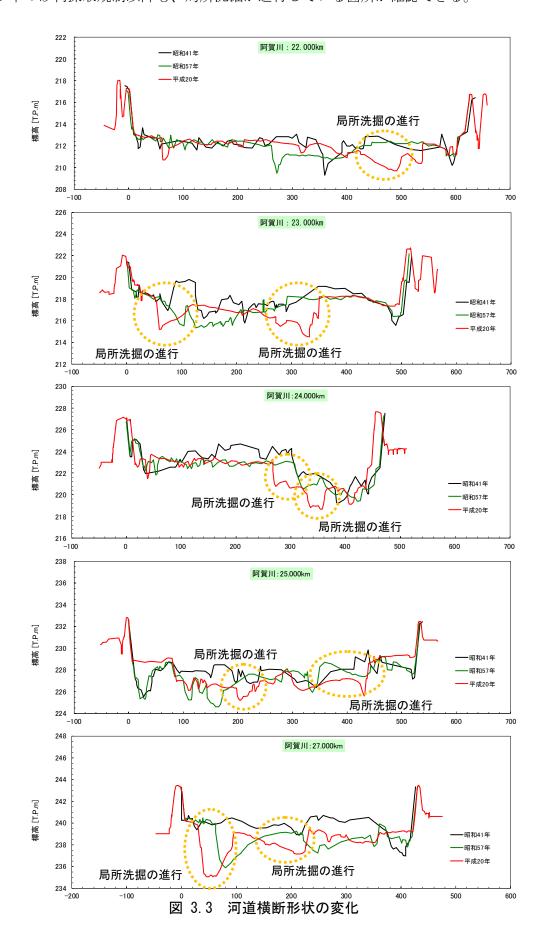
図 3.2(1)、(2)に示した河床高縦断図に対応した経年横断重ね合わせ図を図 3.3 に示す。昭和 57 年の砂利採取規制以降も、局所洗掘が進行している箇所が確認できる。

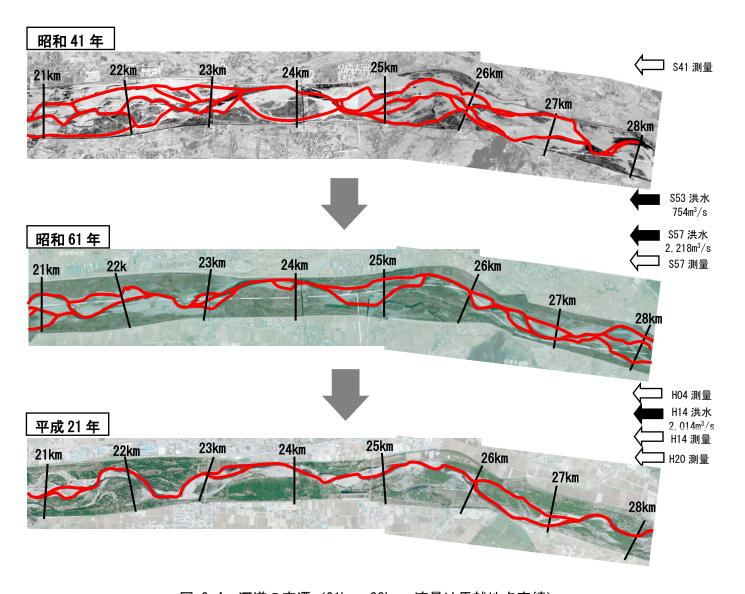
図 3.4 河道の変遷 (21km~28km、流量は馬越地点実績)

航空写真をもとに各年次の流路位置を確認し(図 3.4)、1km 毎に流路数を集計した(表 3.1)。 昭和 41 年当時は、複数の流路が形成されていたが、近年は礫河原の減少と樹林化とともに流 路も固定化し、その数は減少している様子が分かる。

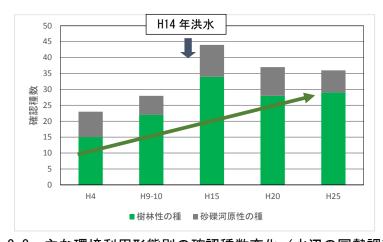
図 3.8 主な環境利用形態別の確認種数変化(水辺の国勢調査)

河川水辺の国勢調査によると、直轄全川(ダム湖を除く)において、表 3.3 に示す 40 科 122 種の鳥類が確認されている。礫河原を指標する種の、コチドリ、イカルチドリ、イソシギなどが経年的に確認されている。図 3.8 に示すように、礫河原を指標する種の確認種数は大きく変化していないが、タカ科、キツツキ科、シュジュウカラ科等の樹林性の種は増加傾向がみられる。

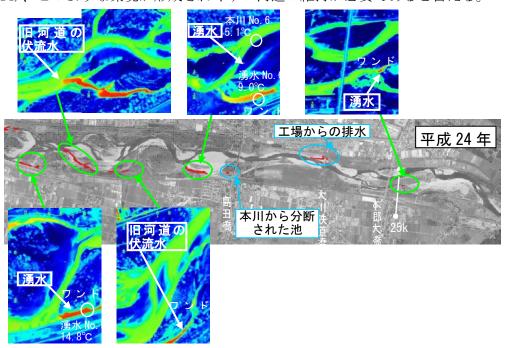
図 3.13 20kから 27k付近の湧水確認地点位置と確認状況

河床低下傾向の著しい 20k より上流の区間にも、かつての流路跡などに湧水が確認され(図 3.14)、このような環境が形成されやすい河道の維持が必要であると言える。

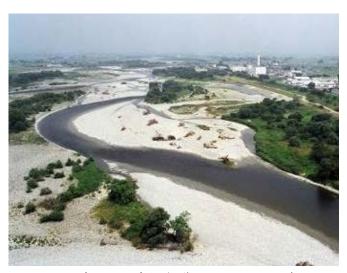
写真 6.1 良好な礫河原のイメージ

礫河原と河道内樹林は、洪水による攪乱に加え、かつては、薪としての利用のための伐採によりバランスが維持されていた。しかし、現在は、河床低下による高水敷化の進行によって攪乱頻度が減少するとともに、薪としての利用もなくなり、かつての礫河原は樹林帯に変化しつつある。

このため、樹木の管理伐採と高水敷の切り下げによって礫河原の再生を図る。

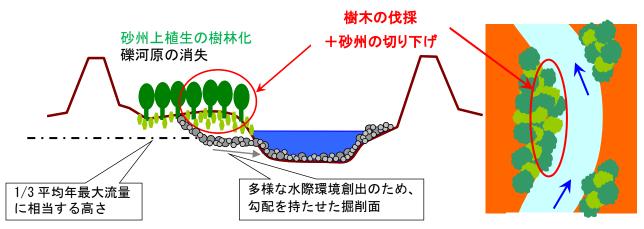
図 7.1 高水敷切り下げのイメージ

- ◆樹木伐採と砂州の切り下げにより、樹林化の進行を抑制するとともに攪乱が生じやすいようにし、礫河原の再生を図る(図 7.1)。なお、樹木伐採は「阿賀川樹木群管理計画 (H21.2)」に基づき実施する。
- ◆砂州切り下げ高さは、平均年最大流量の 1/3 の流量(240m³/s、図 7.3 参照)に対する水位相当の高さ*1とする(図 7.1)。
- ◆掘削面については、水位に応じて冠水幅が変化し、多様な水際環境を創出するよう、横断勾配を設ける(図 7.1)。
 - *1) 阿賀川樹木群管理計画(H21.2)による『冠水頻度が低く、それより比高の高い領域 に大半の樹木が分布する高さ』であり、概ね年1回程度発生する流量(240m³/s)相当 の高さ

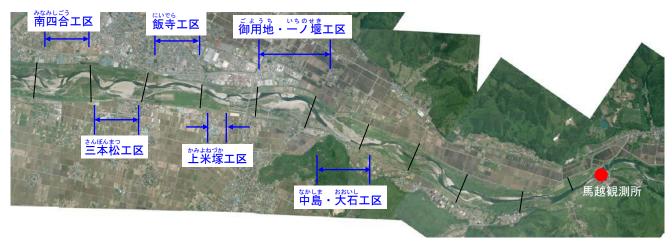
図 7.2 整備対象地区の現況写真

対象区間における工区は、原則としてみお筋の1蛇行単位とする(図 7.2)。ただし、みお筋が直線である飯寺工区については水衝部となっている直線区間を対象とする。

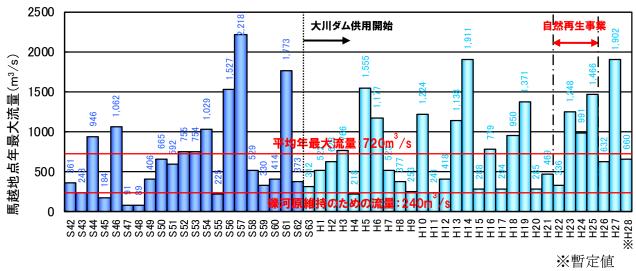
図 7.3 馬越観測所年最大流量図

馬越観測所の年最大流量図を図 7.3 に、年度別に各工区の事業と洪水を整理した結果を表 7.1 に示す。事業実施後に、平均年最大流量 725m³/s 程度以上の洪水が連続的に発生している。

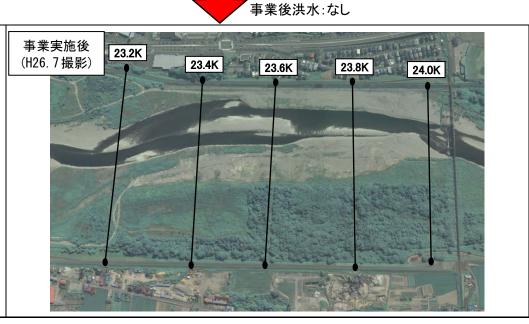
事業工区: 飯寺工区(23.2k~24.0k 右岸) 【事業概要】 事業実施前 ▶現況の右岸みお (H24.5撮影) 筋部を埋め戻して 河岸の安全度を 23.4K 23.6K 23.8K 高める。 ▶現況みお筋の前 面に新たなみお筋 を掘削し、その左 岸側の樹木群を 現況低水路幅相 当で伐採(川幅の 1/2 相当を礫河原 とするため) ▶伐採部分の砂州 は冠水頻度向上 のため 1/3 平均年 最大流量時の水 位相当で切り下げ 【事業箇所横断図 -1/3平均年最大流量(240m3/s) (23.6k)] 228 樹木伐採 226 224 HWL 222 標高[T.P.m] 220 砂州の切り下げ 巨礫投入 218 新規みお筋開削 (埋め戻し) 216 -200 -100 0 200 500 600 400

- ➤ 右岸側の水衝部 が堤防際から遠 ざかり、旧みお 筋と新みお筋か らなる複数の流 路が形成
- ▶左岸砂州上の樹木伐採箇所は礫河原状態を維持

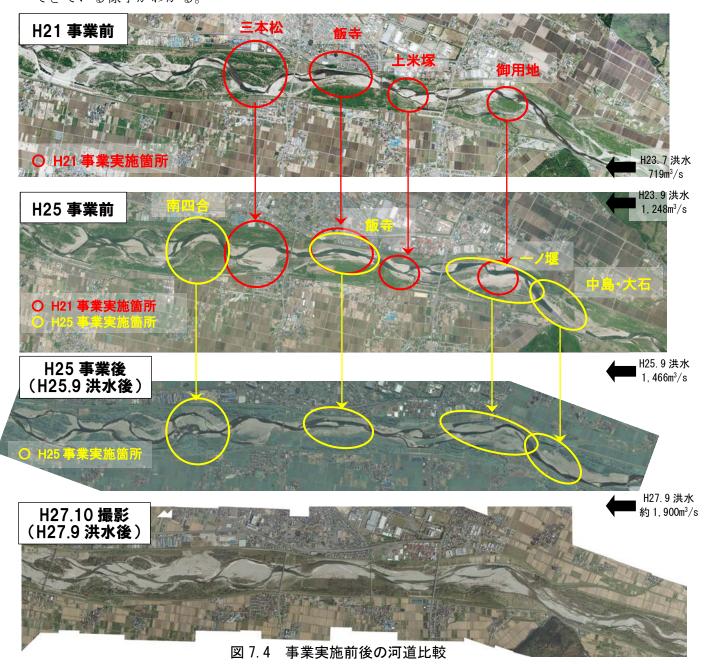
図 7.5 事業実施後の礫河原再生の状況

事業実施後の礫河原の再生状況を確認するため、図 7.4 に事業実施前後の垂直写真を、図 7.5 に 21km~27km の礫河原面積の推移について整理した。

これらより、平成21年度以降の事業の進捗と洪水による作用の効果で、礫河原面積が回復してきている様子がわかる。

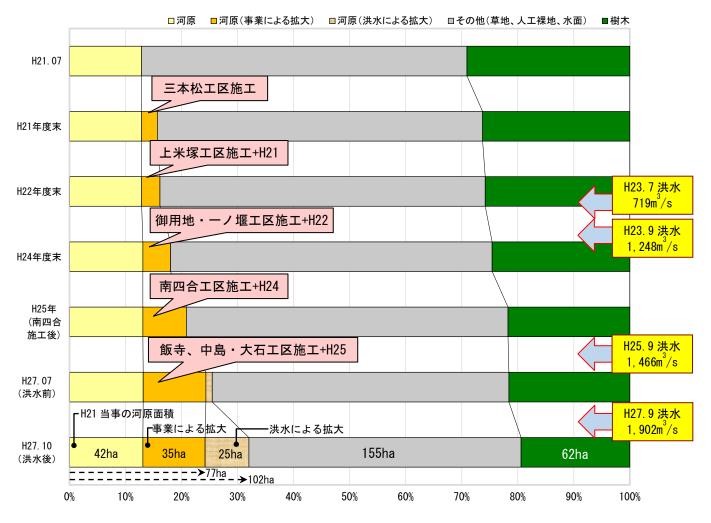
図 7.6 事業実施箇所全体(21k~27k)の地被状況の変遷

事業区間全体の河原 (H21 当事の河原、事業による拡大、洪水による拡大)、樹木面積比率の経 年的な変化を図 7.6 に整理した。

- ○礫河原面積は事業の実施によって増大し、その範囲は、更に洪水により拡大する。
- ○事業後に4回発生した洪水のうち、規模の大きいH27.9洪水による礫河原面積の増大が顕著である。

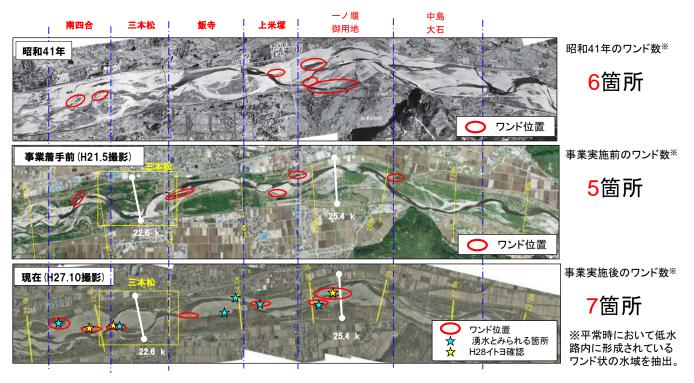
図 7.7 事業実施前と現在の事業対象区間におけるワンド箇所数

事業実施後及び平成27年9月洪水後に新たに形成されたワンドは、旧みお筋などが多く、熱赤外線画像の解析によると湧水が湧出するところがある(図7.8)。このような湧水ワンドでは、イトヨの生息も確認されており、イトヨが生息できる環境が保全されている(図7.9)。

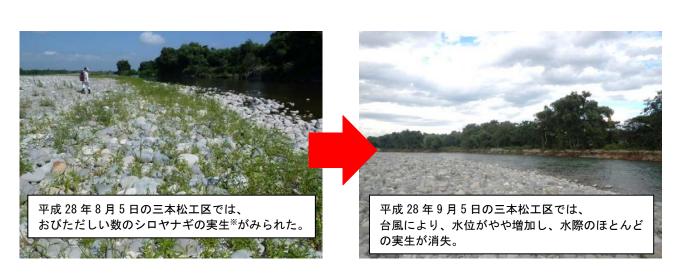
図 7.10 ヤナギ類実生の流出状況 (三本松工区)

一方、冠水頻度の低い倒伏個体や根や枝の断片からの再萌芽が確認され、冠水頻度の高い箇所 と比較し高木化していく可能性がある。(図 7.11)。

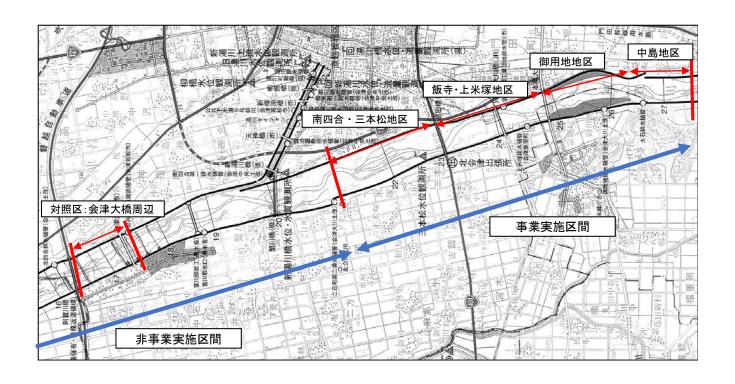
図 8.2 鳥類、昆虫類、植物の調査地区

鳥類、昆虫類、植物については礫河原を中心に調査を実施する。南四合、三本松、飯寺、上米塚、御用地、中島の各地区における代表箇所及び対照地区である会津大橋周辺において実施する。調査地区の位置及びその概要は図8.2及び表8.4に示すとおりである。

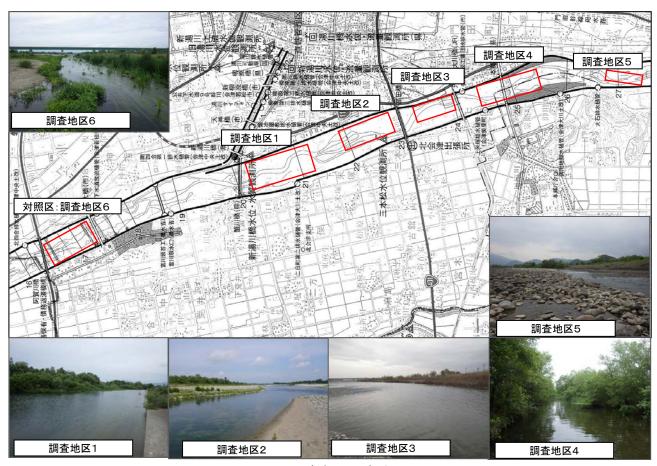
図8.3 魚類の調査地区

魚類については、図 8.3 に示す調査地区において、瀬、淵、ワンド、タマリなど多様な水域環境の 代表的な地点で実施する。各調査地区の概要は表 8.5 に示すとおりである。
