平成 23 年 11 月 29 日  
電源開発株式会社

平成 23 年 7 月新潟福島豪雨に伴う出水後の滝調整池堆砂状況  
（速報値：平成 23 年 11 月 29 日現在）

## 平成23年7月 新潟・福島豪雨 地域の安全安心確保に向けた中長期的な対応について(イメージ)

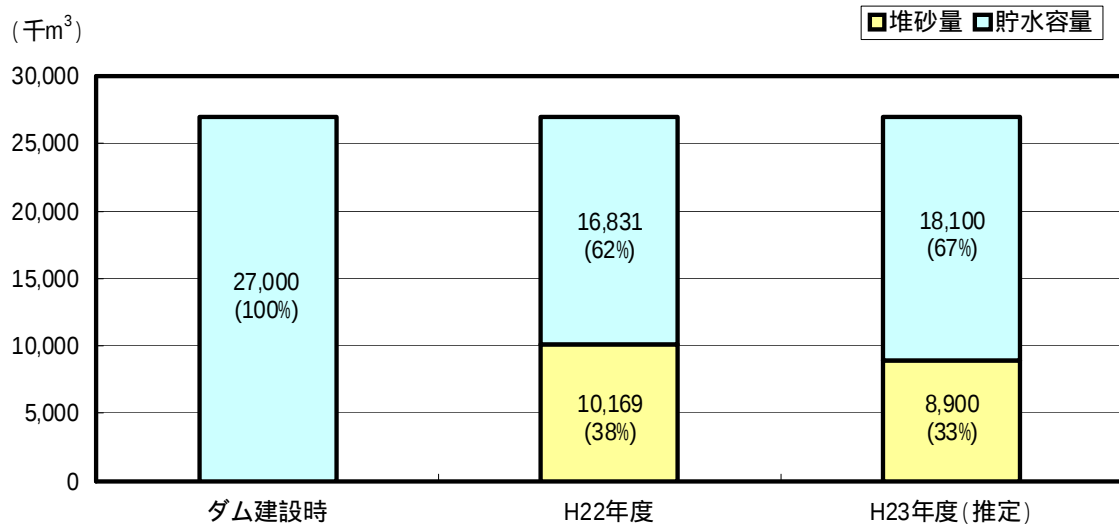
水面下の測量は未実施のため、H23 年度（出水後）の堆砂量は推定値である。
